Malans, Haus Grass Nr. 68

Zeitschrift: **Jahresberichte des Archäologischen Dienstes Graubünden und der Denkmalpflege Graubünden**

Peter Mattli

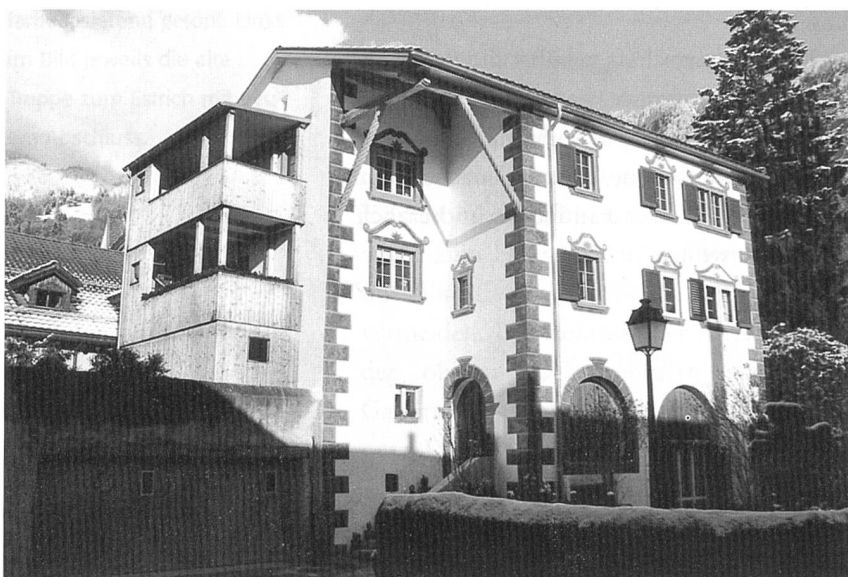
Abb. 29: Malans, Haus Grass von Südwesten. Links der neue Terrassenanbau.

Zur Schonung der bestehenden Bausubstanz wurden die neuen Programmteile auf zwei neue Anbauten verteilt: in der Westfassade ein dreigeschossiger Anbau mit Schopf und zwei Terrassen und in der Nordfassade der separate Eingang und die
