Tinizong, ein Neubau von 1876 auf Grundmauern des 14. Jh.

Zeitschrift: **Jahresberichte des Archäologischen Dienstes Graubünden und der Denkmalpflege Graubünden**

Augustin Carigiet

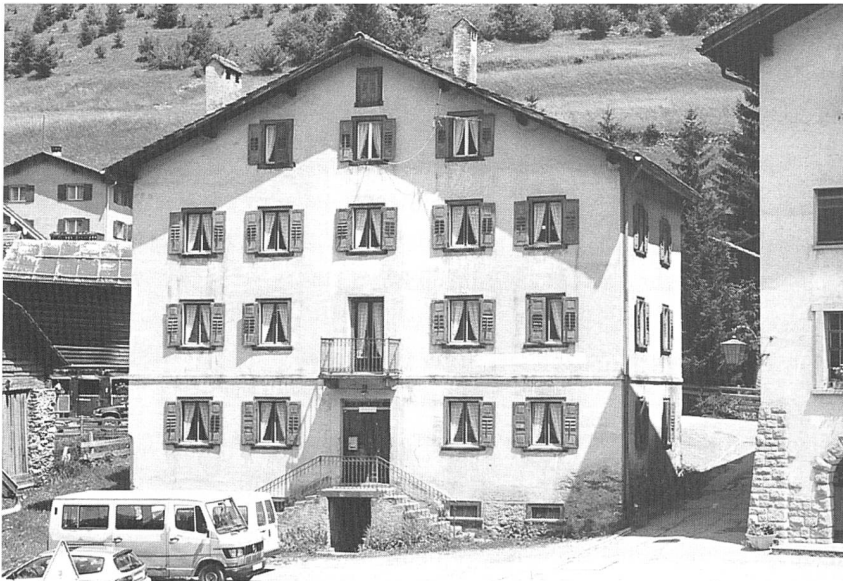
Abb. 32: Das stattliche Haus Nr. 87 im Zentrum von Tinizong wurde 1876 auf Grundmauern aus dem 14. Jh. neu gebaut.

Beide Entwürfe gehen davon aus, dass das bestehende Haus Nr. 87 (ehem. Restaurant zur Krone) abgebrochen werden soll. Der äusseren Gestalt nach stammt das stattliche Haus aus dem Jahr 1876 (Abb. 32). Eine Bauuntersuchung im Erdgeschoss ergab aber, dass beim Neubau von 1876 wesentliche Teile eines Vorgängerbaus übernommen wurden. Das Erdgeschoss besteht aus zwei Räumen, welche durch einen Mittelgang getrennt sind. Bereits die Türe zum südöstlichen Raum mit Gewänden und Sturz aus mächtigen, wenig bearbeiteten Steinplatten lässt ein ansehnliches Alter erahnen (Abb. 33). Der Mittelgang wies einst ein Tonnengewölbe auf, dessen Ansätze noch ablesbar sind. Das Tonnengewölbe wurde beim Neubau von 1876 abgebrochen.

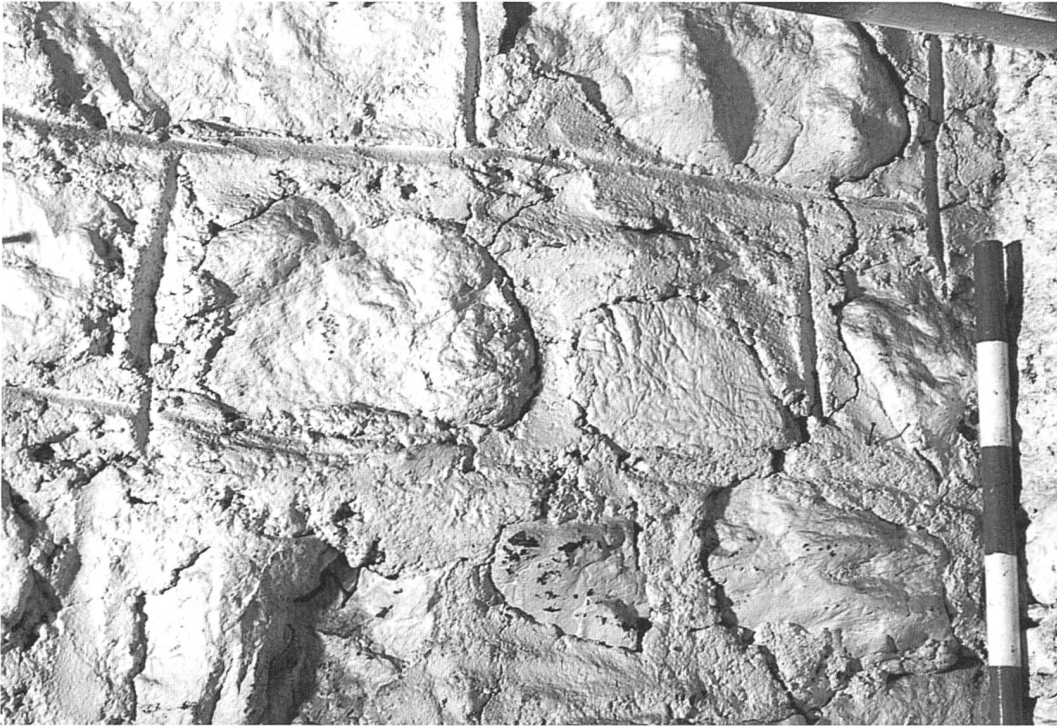
An den Innenwänden der beiden älteren Hausphasen ist noch der ursprüngliche Verputz erhalten geblieben. Dabei handelt es sich um einen «pietra-rasa»-Verputz mit Fugenstrich, wohl die älteste Verputzart in unserer Region, die bereits in römischer Zeit stark verbreitet war und später wieder im Burgenbau des 13. und 14. Jh. angewendet wurde (Abb. 36).

Abb. 36: Der «pietra-rasa»-Verputz mit Fugenstrich zeichnet eine Quaderimitation auf die Innenwände.
