Zeitschrift: **Jahresberichte des Archäologischen Dienstes Graubünden und der Denkmalpflege Graubünden**

Bäckerei, Wäscherei, Schlachthof und Tierfuttersaufbereitungs- anlage unter einem Dach – unsere Back- und Waschwäuser

Peter Mattli

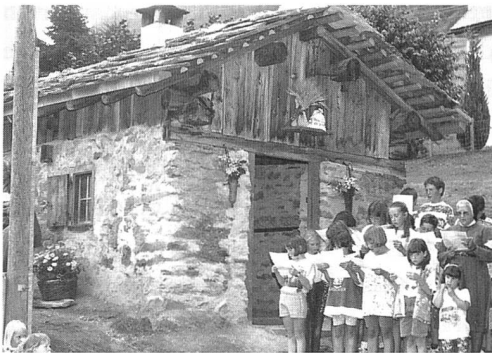
Abb. 49: Backhaus von Surin, Gemeinde Lumbrein, anlässlich der Einweihung.

In Surin, Gemeinde Lumbrein, wurde im Jahre 1996 ein freistehendes Backhaus mit vorgelagertem Knet- und Abstellraum restauriert, das einer Korporation von acht

Eigentümern zur Verfügung stand (Abb. 48 und 49). Der Backofen wurde wieder instandgesetzt und in Betrieb genommen. Dadurch ist der Unterhalt und damit die langfristige Erhaltung gewährleistet.

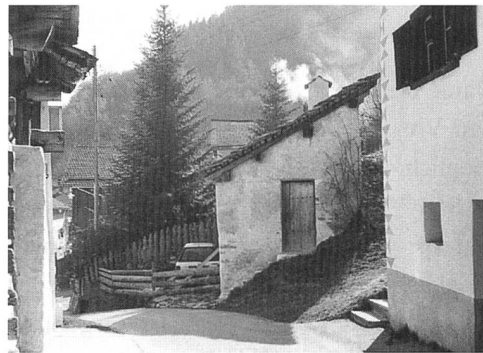
Abb. 50: Clugin. Backhaus Demarmels.

In einem privaten Backhaus von Clugin (Abb. 50) wurde der Ofen schon vor langer Zeit entfernt. Das Gebäude wird nun genutzt als Cheminée-Raum zu einem Gartensitzplatz. Der längsrechteckige Raum ist an einen Felsen angelehnt und besitzt ein Pultdach. Der Eigentümer, von Beruf Restaurator, setzte das kleine Gebäude in eigener Regie instand. Dabei wurden unter anderem der Verputz mit Sumpfkalk repariert, das Steinplattendach sorgfältig erneuert und der Kamin wieder hergestellt. Für Türe und Fenster benutzte man nicht mehr verwendete alte Bauteile.

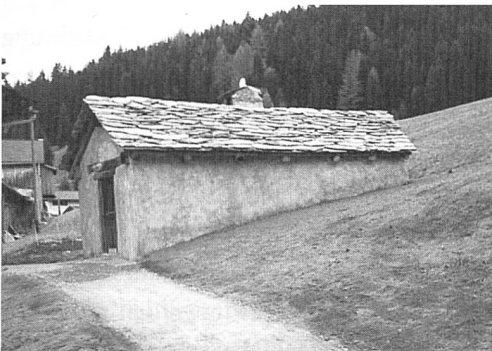
Abb. 51: Lohn. Back- und Waschhaus Clopath.

Das kleine Gebäude oberhalb des Dorfes Lohn in Abb. 51 weist sich als ein privates Back- und Waschhaus aus, da es im Inneren neben dem Backofen eine Feuerstelle mit sogenanntem Obertürner, einem Schwenkarm, wie wir ihn von Einzelsennereien auf der Maiensäss-Stufe her kennen, besitzt. Das Mauerwerk wies eine Vielzahl von Rissen auf und musste deshalb unterfangen werden. Zudem wurden der Verputz und das Steinplattendach saniert. Der Backofen ist nun wieder funktionstüchtig.

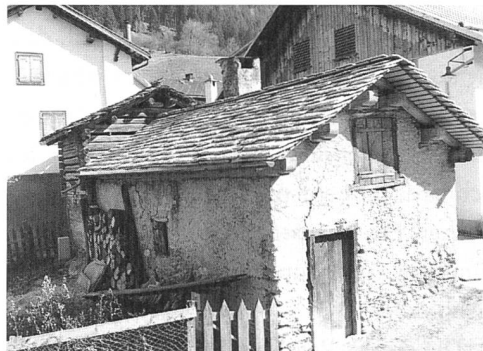
Das Back- und Waschhaus Mark (Abb. 52) steht in Zillis an der wichtigen Strasse zwischen Kirche und Rathaus. Es wurde von mindestens drei Bauernfamilien gemeinsam benutzt, wobei die Eigentümer alle untereinander verwandt waren. Das Gebäude, welches von der Gemeinde als er-

Abb. 52: Zillis. Back- und Waschhaus Mark.

haltenswert eingestuft wurde, erhielt ein neues Steinplattendach. Weitere Massnahmen mussten vorläufig nicht durchgeführt werden, da das Objekt lediglich als Remise benutzt wird. Das dichte Dach garantiert jedoch ein Weiterbestehen des Gebäudes, bis dafür eine geeignetere Nutzung gefunden wird.
