Zeitschrift: **Jahresberichte des Archäologischen Dienstes Graubünden und der Denkmalpflege Graubünden**

Bäckerei, Wäscherei, Schlachthof und Tierfuttersaufbereitungsanlage unter einem Dach – unsere Back- und Waschwäuser

Peter Mattli

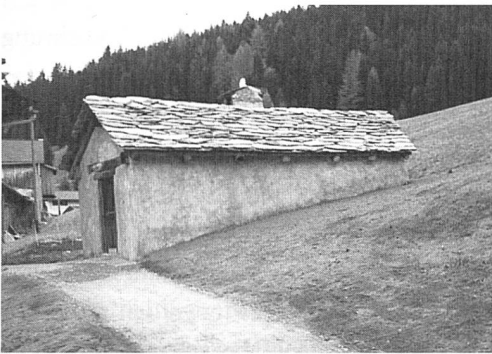
Abb. 51: Lohn. Back- und Waschhaus Clopath.

Das kleine Gebäude oberhalb des Dorfes Lohn in Abb. 51 weist sich als ein privates Back- und Waschhaus aus, da es im Inneren neben dem Backofen eine Feuerstelle mit sogenanntem Obertürner, einem Schwenkarm, wie wir ihn von Einzelsennereien auf der Maiensäss-Stufe her kennen, besitzt. Das Mauerwerk wies eine Vielzahl von Rissen auf und musste deshalb unterfangen werden. Zudem wurden der Verputz und das Steinplattendach saniert. Der Backofen ist nun wieder funktionstüchtig.

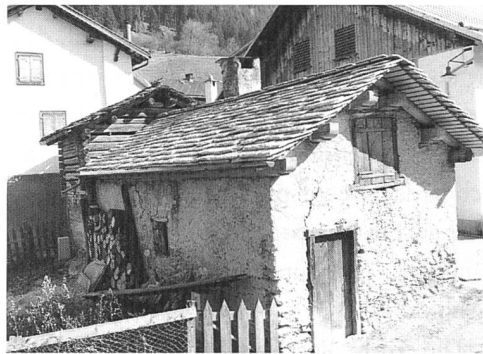
Das Back- und Waschhaus Mark (Abb. 52) steht in Zillis an der wichtigen Strasse zwischen Kirche und Rathaus. Es wurde von mindestens drei Bauernfamilien gemeinsam benutzt, wobei die Eigentümer alle untereinander verwandt waren. Das Gebäude, welches von der Gemeinde als er-

Abb. 52: Zillis. Back- und Waschhaus Mark.

haltenswert eingestuft wurde, erhielt ein neues Steinplattendach. Weitere Massnahmen mussten vorläufig nicht durchgeführt werden, da das Objekt lediglich als Remise benutzt wird. Das dichte Dach garantiert jedoch ein Weiterbestehen des Gebäudes, bis dafür eine geeignetere Nutzung gefunden wird.
