# Vorromanische Fenster und Mäander aus dem Kloster Disentis

Autor(en): **Studer, Walter**

Zeitschrift: **Jahresberichte des Archäologischen Dienstes Graubünden und der Denkmalpflege Graubünden**

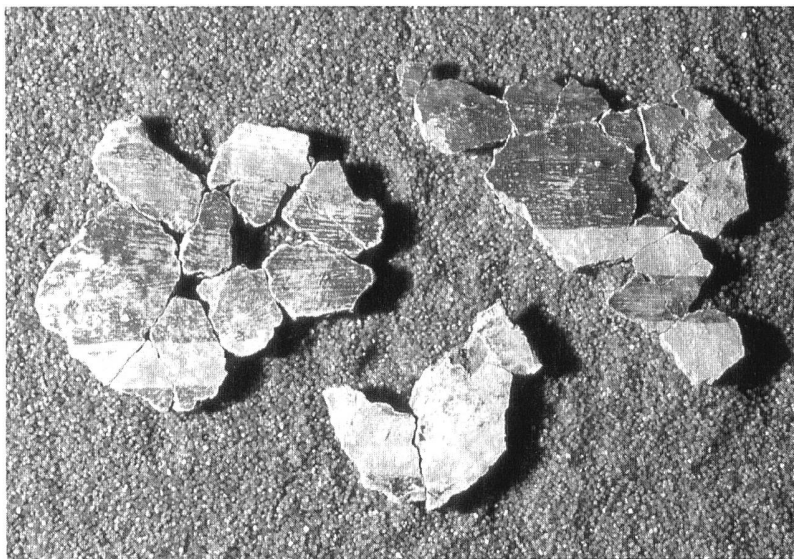
Abb. 14: Einzelne wichtige Kontinente, die den unteren Rand der beiden Mäander-Malereien erfassen.
