Zeitschrift: **Jahresberichte des Archäologischen Dienstes Graubünden und
der Denkmalpflege Graubünden**

Das historische Fenster, kein Wegwerfartikel! - Ein Patrizierhaus mit Fensterproblemen

Thomas F. Meyer

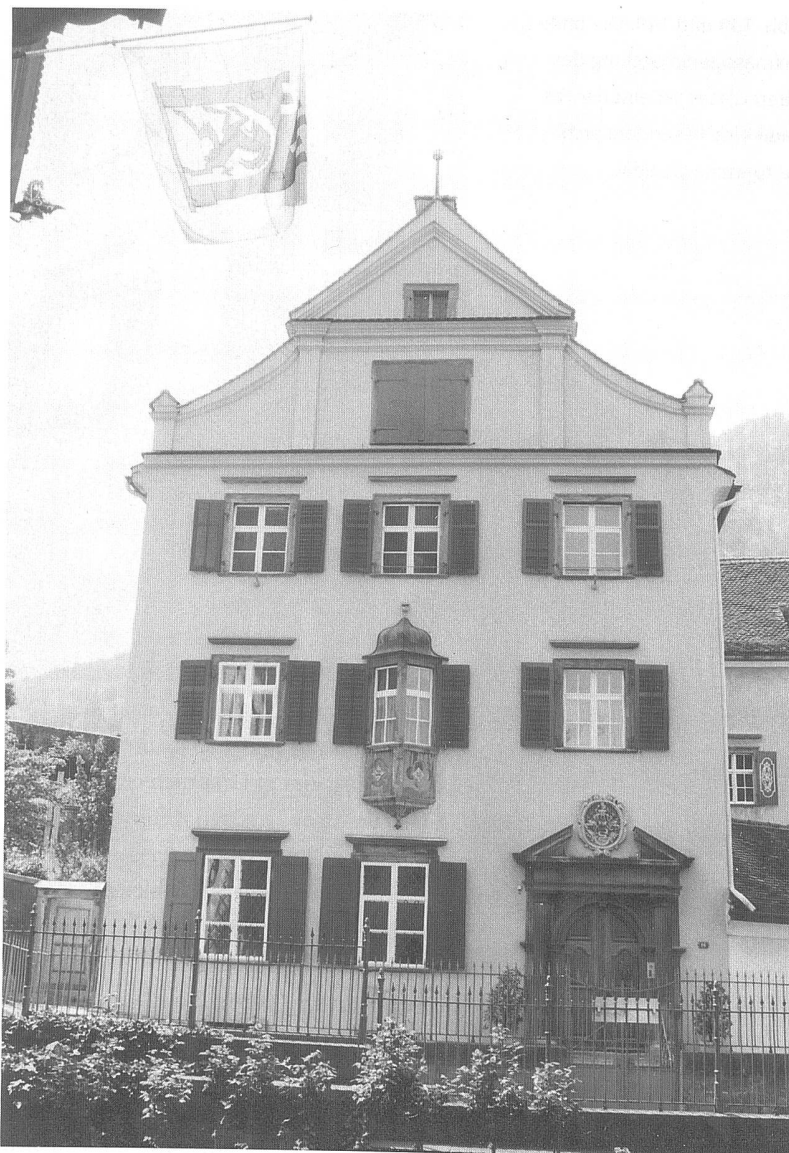
Abb. 138: Der Obere Spaniöl in Chur. Das Gesamtbild nach der Restaurierung.

Die Fenster, welche noch funktionstüchtig waren, wurden zur Verbesserung des K-Wertes aufgedoppelt. Wo die Tragfähigkeit nicht mehr gewährleistet war, wurden Kastenfenster erstellt, wie sie zum Teil schon vorhanden waren, entweder neu oder in Verbindung mit der Einfachverglasung. Wo dieses Verfahren aus technischen Gründen nicht anwendbar war, kamen neue Doppelverglasungsfenster mit möglichst schlanken Bauteilen und Altglas im äusseren Doppel

zum Einsatz. Die alten, wertvollen Beschläge blieben erhalten.

Das Resultat ist eine Fassade, welche die ursprüngliche Gestaltungsabsicht noch immer voll zur Geltung kommen lässt; ein Resultat, das von einer verständnisvollen, innovativ denkenden Bauherrschaft, fachlich versierten Handwerkern und einer beharrlichen Denkmalpflege zeugt.

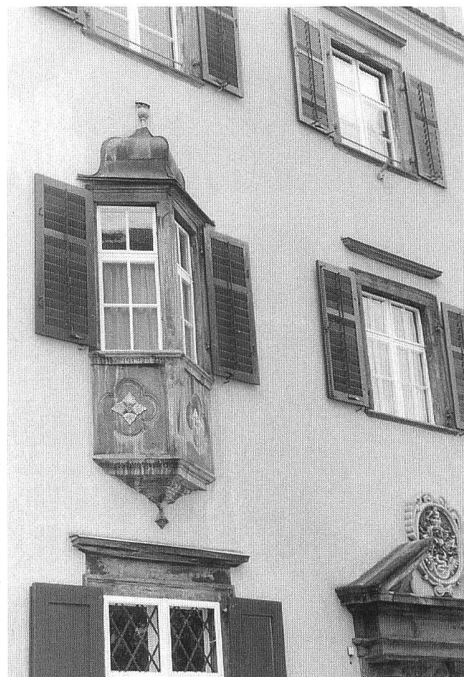
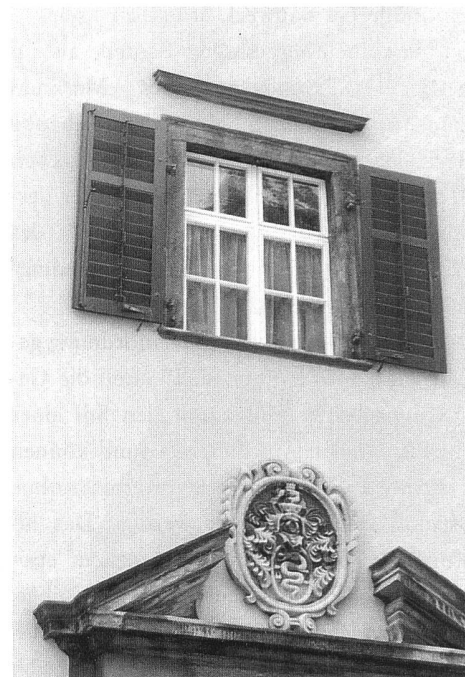
Abb. 139 und 140: Die unregelmässige Spiegelung des alten Glases verleiht der Fassade eine besondere architektonische Qualität.
