Das alte Postgebäude in Chur

Autor(en): **Meyer. Thomas F.**

Zeitschrift: **Jahresberichte des Archäologischen Dienstes Graubünden und der Denkmalpflege Graubünden**

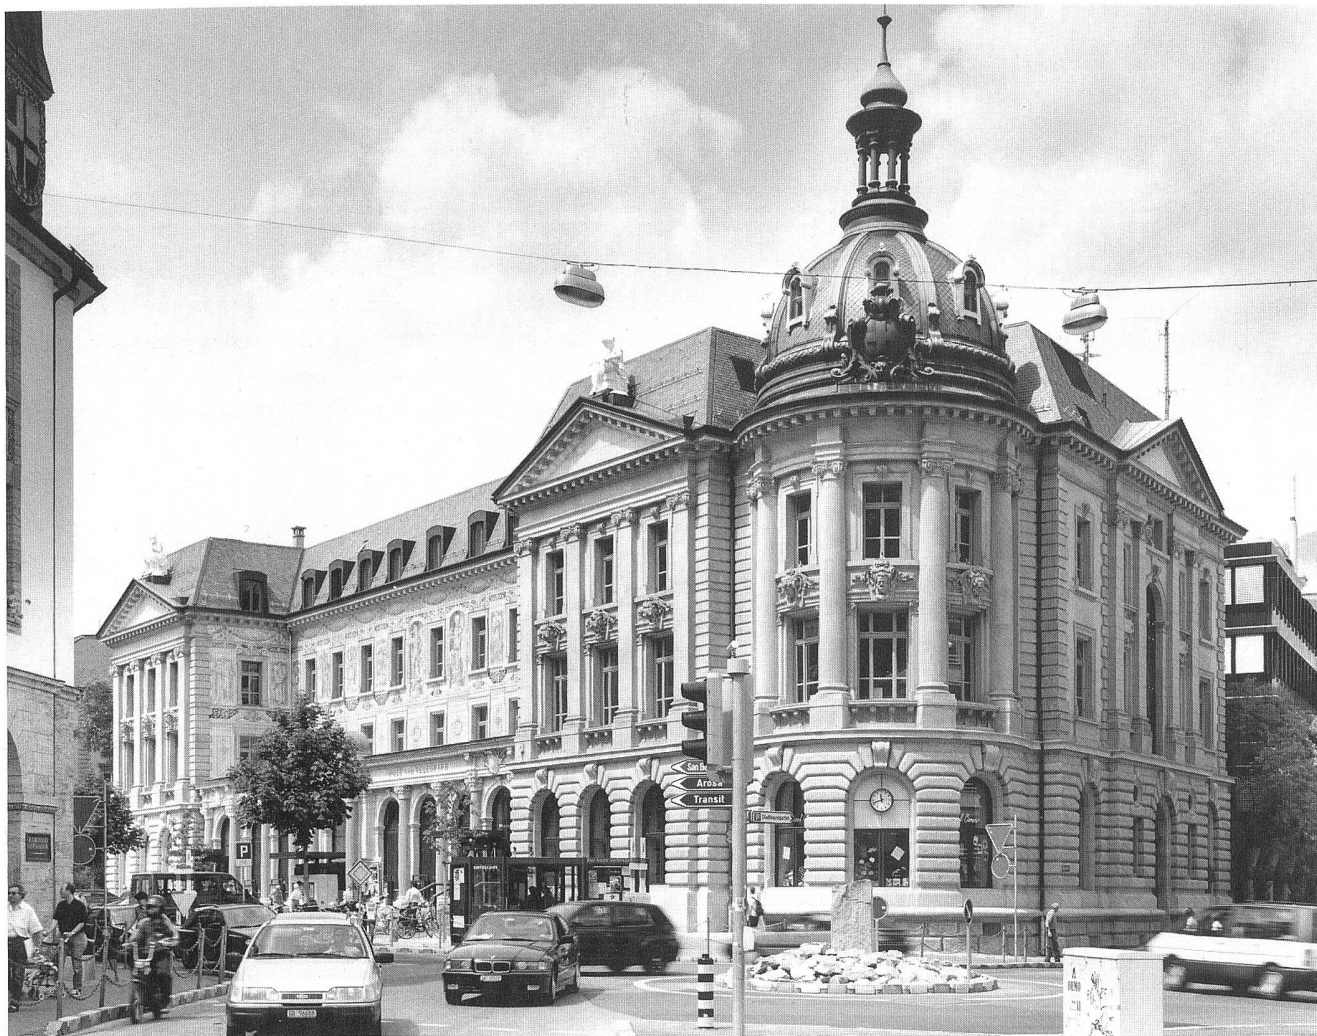
Abb. 141: Chur, altes Postgebäude. Zustand nach der Restaurierung. Ansicht vom Postplatz her.

In den Jahren 1997/98 erfuhr das 1902 erbaute alte Postgebäude am Churer Postplatz eine aufwendige Aussenrestaurierung (Abb. 141).

Die wertvolle Sgraffitofassade gegen die Grabenstrasse (Abb. 142) wurde sorgfältig gereinigt und gefestigt. Schad- und Fehlstellen mussten ergänzt und dem Gesamtbild angepasst werden. Die für die städtebauliche Situation wichtige Kuppel besass früher fünf Lukarnen, welche seit vielen Jahren fehlten. Diese Lukarnen, in denen sich Ele-

mente des Jugendstils mit solchen des Neobarocks vermengen, sind nun als detailgetreue Nachbauten der Originale wieder am Dach zu bewundern. Die unschöne Eternitdeckung der Kuppel wurde entfernt und durch eine der ursprünglichen Bedachung entsprechenden, diagonal verlegten Schieferplattendeckung versehen.
