Artikel: Kirchliche Kleinbauten als Teil der Kulturlandschaft : zur Restaurierung der Kapelle in Brusio-Miralago, Dardin-Pugaus, Lumbrein-Silgin und Rueun-Gula

Autor: Rutishauser, Hans

Kirchliche Kleinbauten als Teil der Kulturlandschaft - Zur Restaurierung der Kapellen in Brusio-Miralago, Dardin-Pugaus, Lumbrein-Silgin und Rueun-Gula

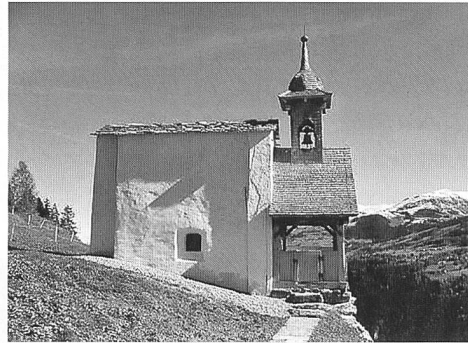
Abb. 115: Dardin-Pugaus, Kapelle St. Nikolaus (Sontga Clau). Südwestseite nach der Restaurierung mit neuem Steinplattendach auf Chor und Schiff und Schindeldach auf Vorzeichen und Dachreiter.

In der Maiensässregion der Gemeinde Dar-din, auf 1290 m ü. M., steht bei einer Gruppe von Stallscheunen, wo Kornhisten an den talseitigen Giebelfassaden an den bis vor 50 Jahren auch in dieser Höhe üblichen Getreidebau erinnern, die Kapelle Sontga Clau (Abb. 115).

Der kleine, gegen Nordosten gerichtete gemauerte Bau mit Steinplattendach zeigt bergseits ein eingezogenes Chörlein. Schiff und Chor sind mit gemauerten Gewölben bedeckt. Der Kapellenraum wird durch drei Fenster erhellt, einem fast quadratischen in beiden Längsmauern und einem halbrunden über dem Portal in der talseitigen Giebelwand. Ein sich zum Dachraum öffnendes Giebelrundfenster ist mit einem stukkieren Strahlenkranz eingefasst, der allerdings vom Dachstuhl der nachträglich angefügten offenen Vorhalle aus Holz verdeckt wird. Dieser ist nun wieder mit Holzschindeln gedeckt, so auch der mit einem Zwiebelhelm bekrönte Dachreiter, der die Glocke aus dem Jahre 1708 trägt: "SANCTE NICOLAE ET SANCTE ANTONI ORATE PRO NOBIS [Heiliger Nikolaus und Heiliger Antonius betet für uns]. GOSS MICH ANREAS A PORTA VON BREGENTZ MD CC VIII [1708]."

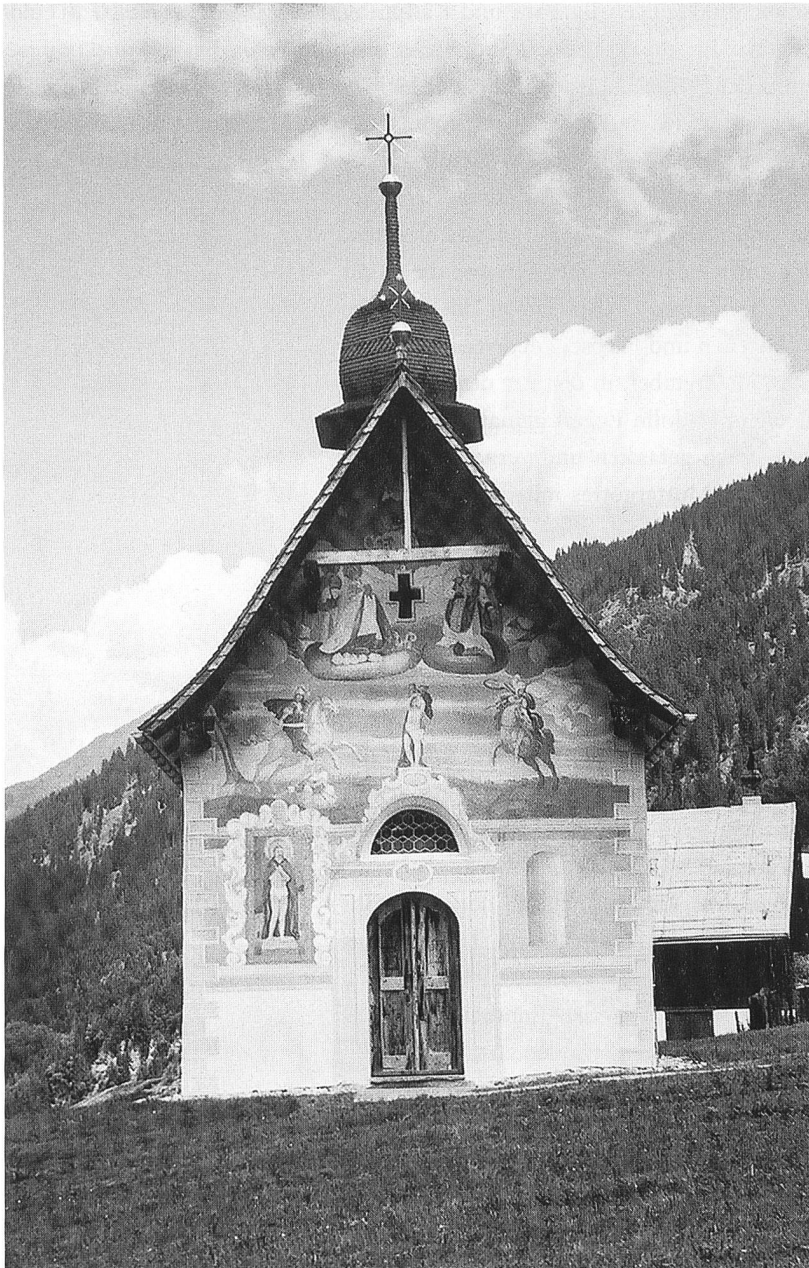
Abb. 118: Lumbrein-Silgin,
Kapelle St. Sebastian (Sogn
Bistgaun). Bemalte Ein-
gangsfront (Westfassade).

Die Eingangsfront ist vollständig von einer Kalkmalerei aus der Mitte des 18. Jahrhunderts bedeckt, die in den unteren Bereichen abgegangen ist. Im Giebel thront die Muttergottes, darunter finden sich, auf Wolken stehend, von rechts nach links die Heiligen Nikolaus, Placidus und Laurentius, ein heiliger Priester sowie Sigisbert mit einem Modell der Klosterkirche Disentis. Unterhalb der Wolkenzone ist eine nebelverhangene Landschaft dargestellt, in deren Zentrum sich St. Sebastian befindet, flankiert von den Ritterheiligen Martin und Mauritius. Links neben dem Portal ist zudem ein von Scheinarchitektur umgebender Ecce Homo (Schmerzensmann) dargestellt. Im Innern der Kapelle finden sich im Chor und an den Schiffswänden aus der Bauzeit stammende Malereien. An den Chorwänden sind die Heiligen Antonius von Padua und Paulus sowie Ursula und Franziskus dargestellt, im Gewölbe die vier Evangelisten. Der Chorbogen ist mit der Darstellung von Maria und Josef geschmückt. Im Schiff finden sich die Heiligen Dominikus und Katharina sowie Medaillons mit dem Rosenkranzgeheimnis. Ein aus der zweiten Hälfte des 17. Jahrhunderts stammender Apostelfries war 1928 nur noch als Vorzeichnung kopiert worden. Diese wurde bei der jüngsten Restaurierung zugedeckt. Die bemalte Flachdecke im Schiff stammt aus dem ersten Drittel des 18. Jahrhunderts und zeigt zwischen Ranken und Fruchtkörben fünf Medaillons mit verschiedenen Heiligen, im zentralen Feld die Bistumspatrone Luzius und Emerita.

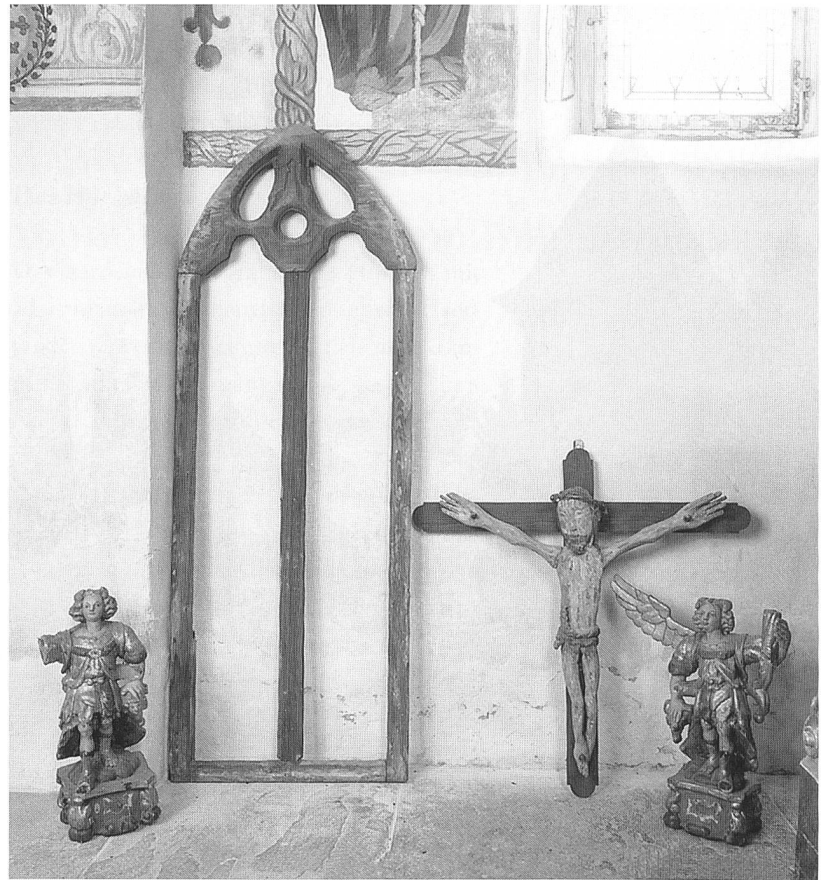
Abb. 119: Lumbrein-Silgin,
Kapelle St. Sebastian (Sogn
Bistgaun). Ausstattungsteile:
Fensterrahmen aus Lärchen-
holz (nachgotisch, 17. Jh.);
zwei Leuchterengel, Holz
gefasst (17. Jh.); Kruzifix,
volkstümlich nach goti-
schem Vorbild (17./18. Jh.).

gewölbe überdeckten Chor. Die Fensteröffnungen schliessen spitzbogig und sind erneuert mit den alten nachgotischen Holzmasswerk-Fenstern versehen, die im Dachboden gefunden worden waren (Abb. 119). Dort hat der Architekt auch die barock in-

An der Westwand hängt ein Kruzifix (Abb.
119), dessen archaische Formen auf ein
Vorbild der Spätgotik weisen. Man könnte
dies als Indiz für die These eines spätestens
ins 16. Jahrhundert zu datierenden Vorgän-
gerbaus nehmen, die auch von einer ver-
deckten tieferliegenden Putzschicht in
Schiff und Chor gestützt wird.
