Drei Kurzberichte zur Restaurierung von Wohnhäusern in Castaneda, Selma und Trin

Autor(en): **Mattli, Peter**

Zeitschrift: **Jahresberichte des Archäologischen Dienstes Graubünden und der Denkmalpflege Graubünden**

Band (Jahr): - **(2000)**

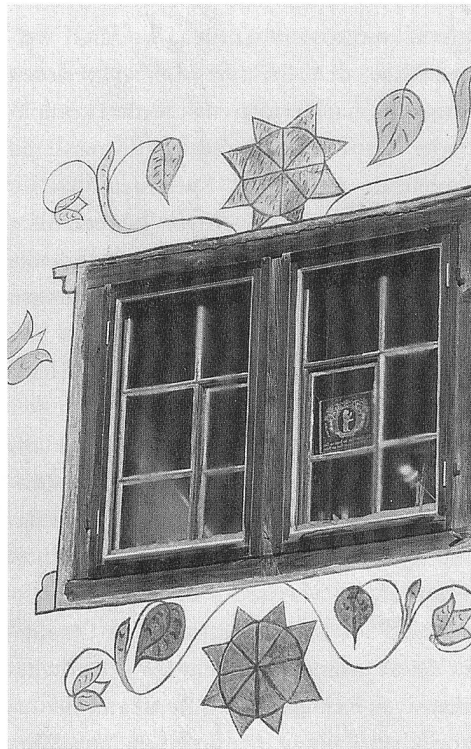
Abb. 159: Trin, Haus Nr. 7.
Originale Fenster an der Hauptfront.

Bei einer ersten Erneuerung wurden fast alle Fensterstöcke ersetzt und dabei die fensterumrahmenden Malereien teilweise zerstört. Ende des 19. Jahrhunderts sind einige Fenster, vor allem jene im dritten Obergeschoss, vergrössert worden, wodurch weitere Teile der Grisaille-Malerei verloren gingen. Danach erfolgten aufgrund komplizierter Besitzverhältnisse keine grösseren Umbauten mehr. Auf Specksteinöfen, in Stein oder Holz eingeritzte Jahreszahlen, unterschiedliche Baumaterialien und die Art ihrer Verarbeitung sowie Erzählungen früherer Bewohner zeugen allerdings von verschiedenen kleineren Eingriffen im Laufe des 19. und 20. Jahrhunderts.

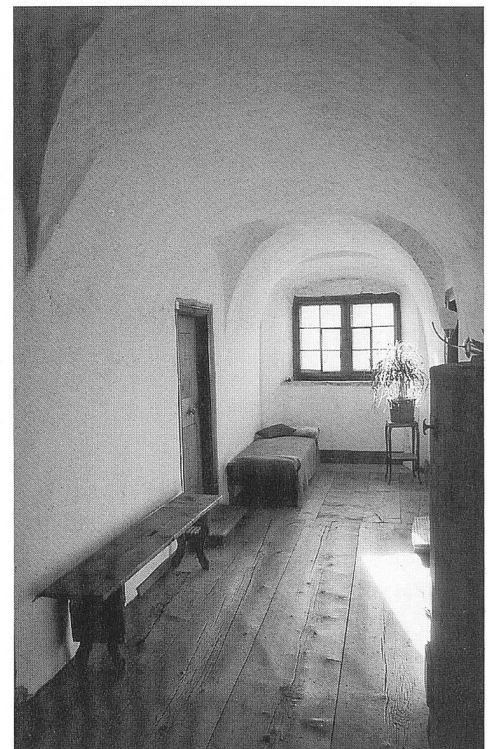
Abb. 160: Trin, Haus Nr. 7.
Gewölbter Mittelgang im Erdgeschoss.
