Umbau und Restaurierung eines alten Bauernhauses in Lain : eine Farbgeschichte

Zeitschrift: **Jahresberichte des Archäologischen Dienstes Graubünden und der Denkmalpflege Graubünden**

Umbau und Restaurierung eines alten Bauernhauses in Lain.

Eine Farbgeschichte

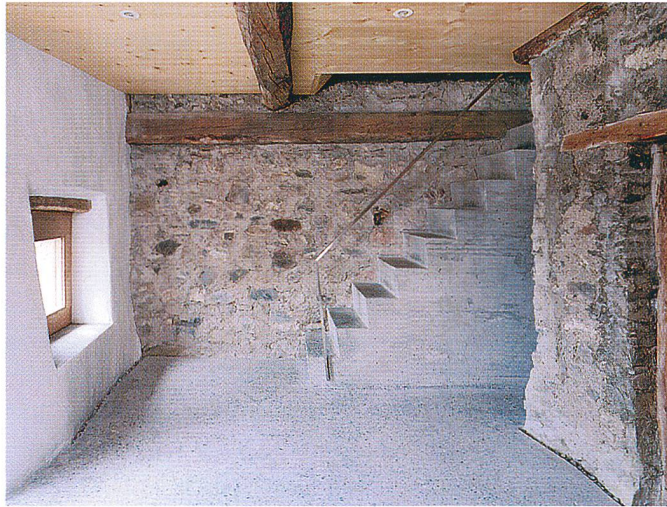
Abb. 168: Lain (Vaz/Ober-
vaz), Haus Nr. 817. Die alte
Treppe vom Sockel- ins Erd-
geschoss war nur eine bes-
sere Leiter. Der neue Auf-
gang wurde als Stütze der
auffälligen Bruchsteinwand
in diese hineingebaut.

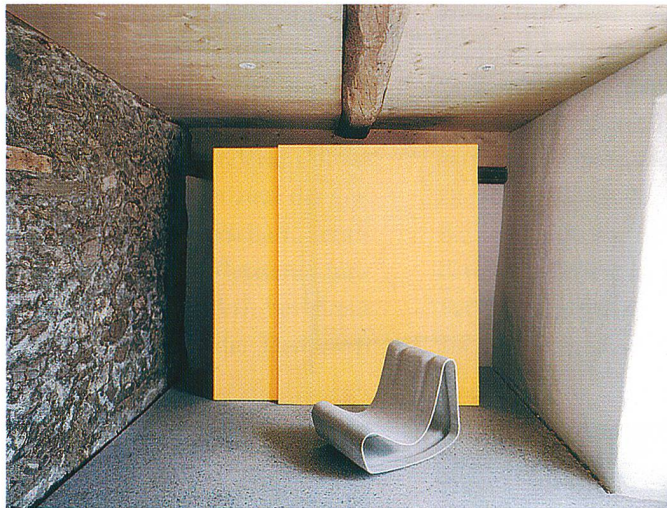
Abb. 169: Lain (Vaz/Ober-
vaz), Haus Nr. 817. Eingang,
Garderobe. Das Farbkonzept
der neuen Bauteile zeigt ei-
nen Weg in der erhaltenen
Geschichte und macht Alt
und Neu ablesbar.

Sorgfältig geplante Farbflächen und Materialstrukturen begleiten einen durch das ganze Gebäude. Die Zugehörigkeit der neuen Teile zueinander wurde bewusst gestaltet und damit auch die Kompromisslosigkeit beim Erhalten der historischen Bestandteile akzentuiert.

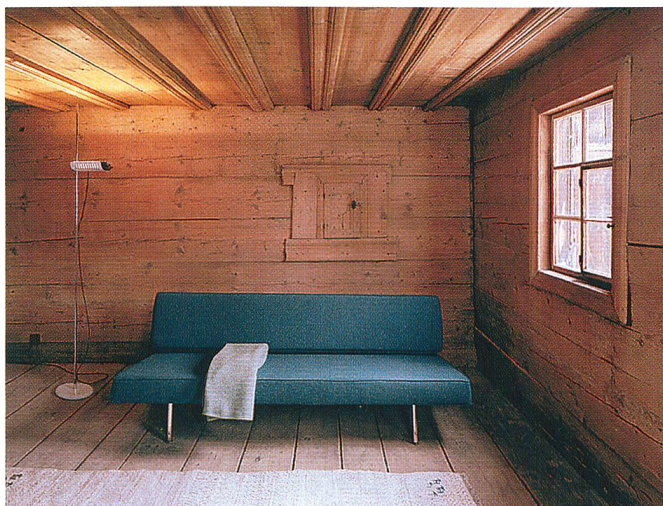
Abb. 172: Lain (Vaz/Ober-
vaz), Haus Nr. 817. Die Stu-
be wurde instand gestellt
und bekam einen neuen
Ofen als Ersatz für den al-
ten, der nicht mehr zu repa-
rieren war. Die für das Haus
charakteristische Einfachheit
wurde bis hin zur Möbli-
erung beibehalten.
