Müstair, Ausgrabung und Bauuntersuchung im Kloster St. Johann

Bericht über das Arbeitsjahr 2001

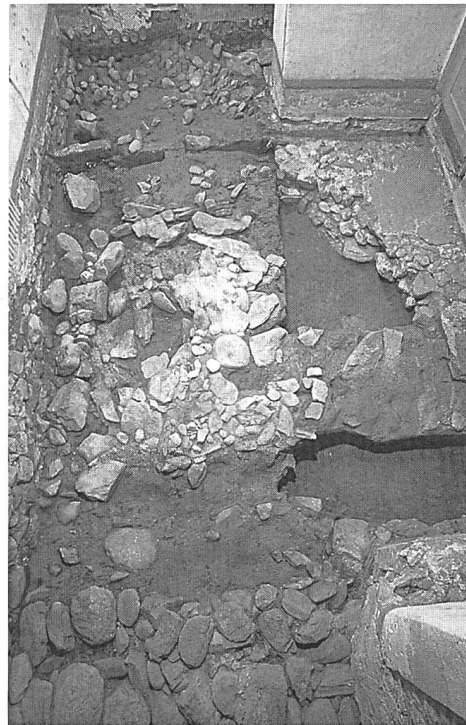
Abb. 8: Müstair, Kloster St. Johann. Südwestlicher Kreuzgangflügel: Karolingisches Ofenfundament im Zentrum eines Vierstützenraumes im karolingischen Nordtrakt mit Resten der Bodenrollierung, Blick gegen Süden. Hinten rechts teilweise ausgebrochenes Fundament des südlichen frühmittelalterlichen Treppenarmes, davor eine spätmittelalterliche Grabgrube in der ehemaligen Nische unter dem Treppenlauf.

klaus geweihte Obergeschoss der Doppelkapelle. Das Fundament des südlichen Treppenarmes ist in der Ausgrabung zutage getreten. Zwei neu aufgedeckte Stützenfundamente des karolingischen Nordtraktes korrespondieren mit einem Stützenpaar, das 1985 südlich der Ulrichskapelle im Nordhof ergraben wurde. Zusammen mit einer Quermauer, die sich in der eben begonnenen Grabung im Durchgang 29 abzeichnet, lassen sie den mittleren Gebäudeteil des grossen karolingischen Nordtraktes als Vierstützenraum erahnen. Um die beiden Stützenfundamente herum war die massive karolingische Rollierung gut erhalten, und im Quadrat der vier Stützen stand ein zugleich mit dem Boden errichteter Ofen, der mehrfach neu gesetzt worden ist (Abb. 8).

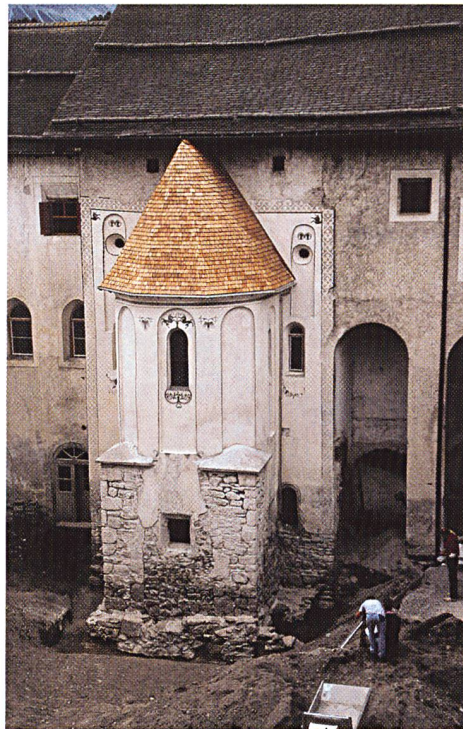
Abb. 9: Müstair, Kloster St. Johann. Nordhof: Frühmittelalterliche Ulrichs- und Niklauskapelle im barocken Kleid von 1626 nach der Restaurierung im Jahr 2000; Blick gegen Westen. Rechts unten ist noch die Kamin-schwärze des ehemaligen Ofenhauses und der späteren Hostienbäckerei zu sehen.

Jh. profaniert, denn nach 1647, als durch den Anbau der "Trinkstube" vor der Bischofswohnung im Hof unter dem Vorbau vor der seit der gotischen Erneuerung zweigeschossigen Kreuzgangfassade neben der Doppelkapelle eine geschützte Ecke entstand, nutzte man sie sogleich, indem man dort einen Ofen einbaute, der, von aussen her geschürt, die profanierte Ulrichskapelle heizte. Im Schutzbau über dem Schürloch wurden noch 1966 Hostien gebacken.

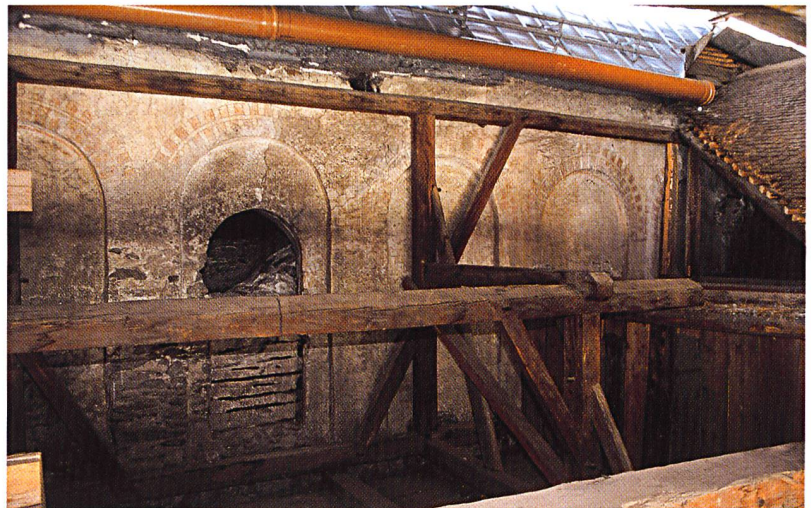
Abb. 11: Müstair, Kloster St. Johann. Nordfassade der Klosterkirche: Gemalte Backsteinbögen aus karolingischer Zeit über Fenster und Blendenfeldern, nie restaurierte Originalfassung; im Vordergrund Dachstuhl der Aufstockung von 1517. Aufnahme während der Dachsanierung; Blick gegen Süden.

Bauuntersuchung und schadenfreie Bestandes-Dokumentation sind weitergeführt worden. Armierungsbalken hatte Walther Sulser schon in den Apsiden festgestellt. In der Kirchennordmauer ist in einem Loch in der Aussenmauer, einer alten Beschädigung des Mauermantels, ein Armierungsbalken sichtbar geworden. Aufgenommen wurden auch die Negative von ehemaligen Deckenbalken der Kirche über den heutigen Gewölben, die Fenster und Blendarkaden, das bemalte dreigliedrige Hauptgesims und Ecklisenen, die gemalten doppelten Backsteinbögen der

Blendenfelder (Abb. 11). Auf der Höhe des Traufgesimses gürtet den Bau, wie jetzt festgestellt und dokumentiert werden konnte, ein breiter, auf den Putz gemaltes Ornamentband, auf der Ost- und Westfassade ein breiter, gerandeter rot/weisser Zickzack-Fries (Abb. 12).

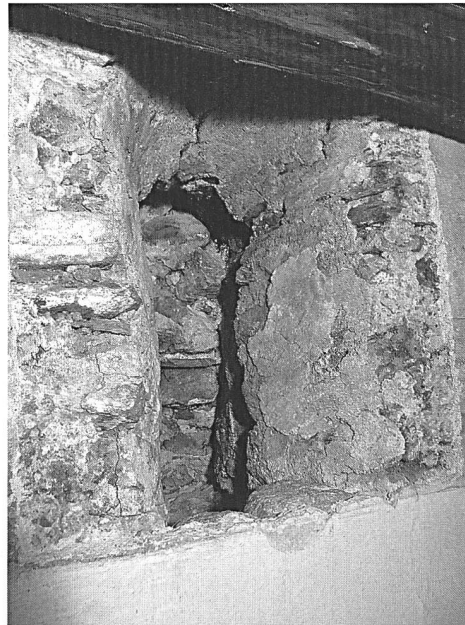
Abb. 13: Müstair, Kloster
 St. Johann. Ehemalige West-
 fassade des Plantaturms im
 1. OG: Originales Rundbo-
 genfenster mit verlorenem
 hölzernem Fenstergericht
 aus dem 10. Jh.; Blick gegen
 Westen. Oben Firstbalken
 des spätgotischen Kreuz-
 gangdaches (1517, 1602
 erneuert).

tien des Plantaturmes sind untersucht worden. In der nicht verputzten Wandzone oberhalb der Decke des spätestens im 15. Jh. errichteten Kreuzgangobergeschosses kam dort in der Plantaturm-Westwand ein zum ersten Stockwerk des Turmes gehöriges, innen und aussen stark geschachtes

Rundbogenfenster zum Vorschein (Abb. 13). Die innen und aussen flach geschrägte Fensterbank schliesst von beiden Seiten an einen Armierungsbalken in der Mauermitte an, auf dem das Fenstergericht angeschlagen war.
