# Müstair, Kloster St. Johann : Massnahmen der Denkmalpflege

Autor(en): **Rutishauser, Hans**

Zeitschrift: **Jahresberichte des Archäologischen Dienstes Graubünden und der Denkmalpflege Graubünden**

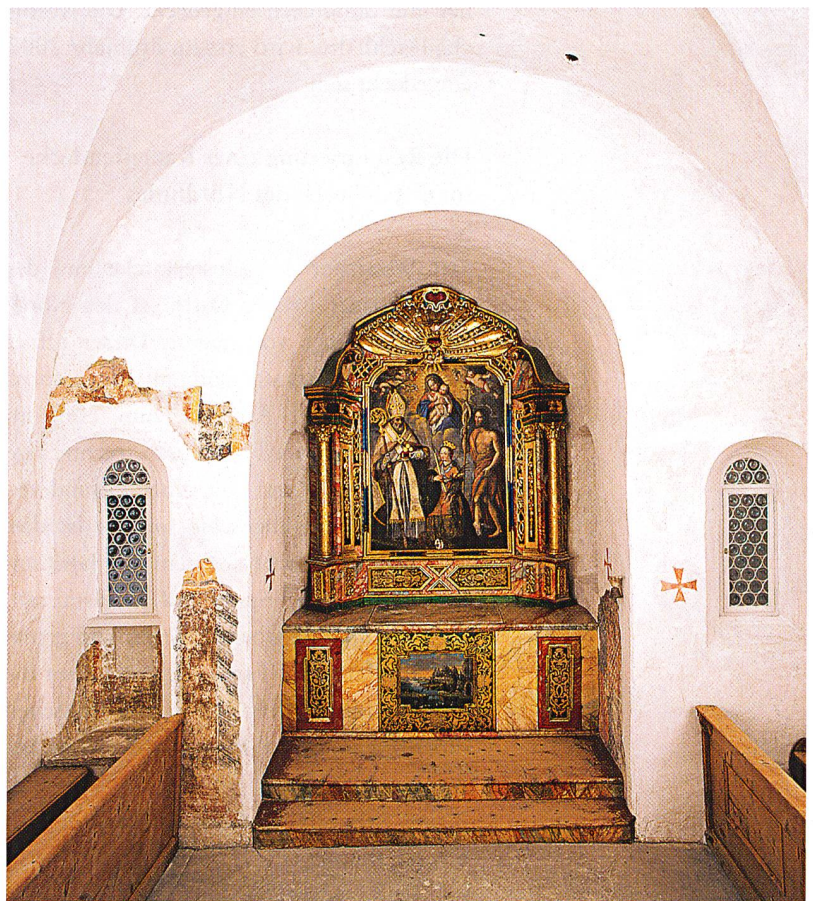
Abb. 109: Müstair, Kloster St. Johann. Nikolauskapelle, Blick gegen den Chor mit dem Barockaltar von 1758 und die romanischen Wandmalereien an der linken Chorbogenwand.

Die Gesamtrestaurierung der romanischen Nikolauskapelle im Nordhof des Klosters konnte im Berichtsjahr abgeschlossen werden<sup>151</sup>. Mit der vom Diözesanbischof Amédée Grab zelebrierten Neuweihe vom 9. Dezember 2001 wurde die Kapelle den Benediktinerinnen von Müstair wieder dem gottesdienstlichen Gebrauch übergeben. Entsprechend dem Vorbild des barocken Mittelfensters in der Apsis sind die übrigen vier Kapellenfenster, deren Holzrahmen aus den 1960er Jahren stammen, mit Butzenscheiben im Originalmass verbleit worden. Tagsüber fällt nun ein mildes Licht auf die Fragmente der romanischen Wandbilder (um 1200) sowie den prächtigen Barockaltar von Anton Willi aus Ried aus dem Jahre 1758 (Abb. 109). Nachts wird die Kapelle dezent erhellt durch zwei Stehleuchten mit Lichtregler.
