# Ein Haus für zwei Familien und einen landwirtschaftlichen Betrieb in Zuoz

Autor(en): **Mathis, Mengia**

Zeitschrift: **Jahresberichte des Archäologischen Dienstes Graubünden und der Denkmalpflege Graubünden**

## Ein Haus für zwei Familien und einen landwirtschaftlichen Betrieb in Zuoz

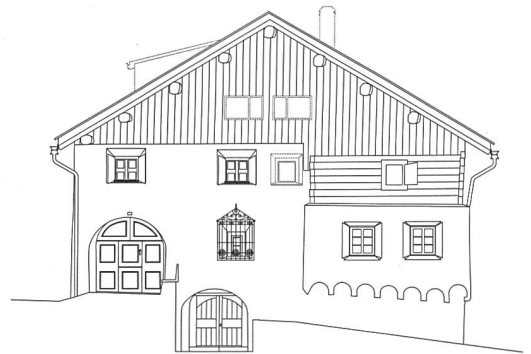
Abb. 166: Zuoz, Haus Nr. 119. Süd- und Westfassade, Querschnitt A-A sowie Grundrisse der einzelnen Geschosse. Mst. 1:250.

- 1 Stube
- 2 Küche
- 3 Spense
- 4 Sulér
- 5 Kammer
- 6 Zimmer
- 7 Bad/WC
- 8 neue Treppenaufgänge

- 9 neuer Eingang
- 10 Garderobe, Küche, Wohnraum
- 11 Bad/WC
- 12 Zimmer
- 8 neue Treppenaufgänge

- 13 Scheune
- 14 Cuort
- 15 Keller

Das mitten im alten Dorfkern von Zuoz liegende Haus Nr. 119 (Abb. 166) wurde umgebaut - für einmal noch konnte hier die ursprüngliche Nutzung beibehalten werden. Stall, Scheune, Cuort (Durchfahrt zum Stall) und Kellerräume werden weiterhin für den Landwirtschaftsbetrieb gebraucht. Für die Mutter und die vierköpfige Familie des Sohnes musste im eher kleinen Wohnteil Raum geschaffen werden.

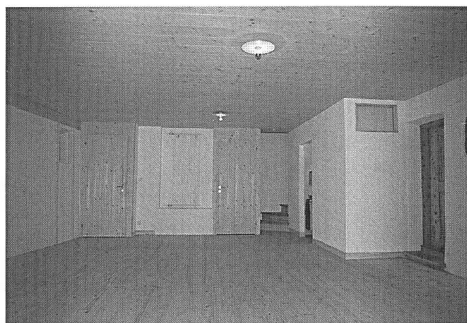
Abb. 168: Zuoz, Haus Nr. 119. Wohnung A, Erdgeschoss. Blick in den grossräumigen Sulér. Rechts im Bild der neue zusätzliche Ausgang ins Obergeschoss und der als schmale "Kiste" eingesetzte neue Sanitärraum.

dem Einverständnis der Besitzerin weitgehend freigehalten werden, einzig eine Nasszelle wurde kistenartig an den Rand des Raumes gesetzt (Abb. 168). Die bogenförmige Durchfahrt zum Stall blieb zwar erhalten, musste jedoch aus brandtechnischen Gründen geschlossen werden. Die über der Stube liegende Kammer ist zusammen mit einem kleinen Zimmer und dem Bad im oberen Geschoss durch eine neue, vom Sulér ausgehende Treppe mit anschliessendem Korridor erschlossen (Abb. 169 und 170). Der konisch verlaufende Gang, der zu einem neuen Fenster in der Hauptfassade führt, greift das Thema der anzunehmenden Laube auf, über die man die oberen Geschosse erreicht hat, bevor der Sulér und die Cuort überdacht worden waren.

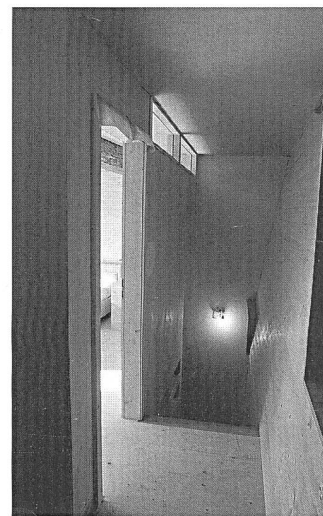
Abb. 171: Zuoz, Haus Nr. 119. Wohnung B, Dachgeschoss. Einfache architektonische Mittel wie die hier gezeigte, mit Stülpschalung verkleidete schräge Wand und gezielter Lichteinfall lassen die engen Raumverhältnisse grösser erscheinen.

Die Wohnung (B) des Sohnes Rudolf Brunies ist in der Art einer Maisonette im zweigeschossigen Palantschin untergebracht. Sie wird über einen neuen Zugang in einem abgetrennten Teil im Heustall erschlossen. Die Vertikalverbindung ins erste Obergeschoss verläuft an der Stelle der ehemaligen Treppe, die Verbindung ins Dachgeschoss hingegen über die weitergeführte neue Treppe der unteren Wohnung (Abb. 171).
