Untersuchungen zur Gartengestaltung der Semper-Villa Garbald in Castasegna

Autor(en): **Seifert, Mathias / Bihr-de-Salis, Jane**

Zeitschrift: **Jahresberichte des Archäologischen Dienstes Graubünden und der Denkmalpflege Graubünden**

LK 1296, 759 940/133 500, 695 m ü. M.

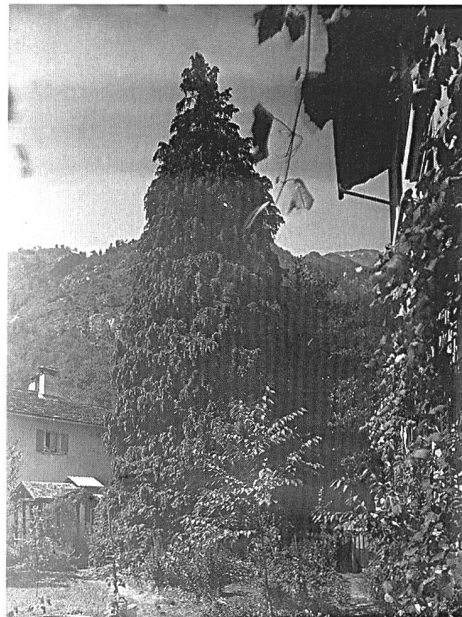
Abb. 7: Castasegna, Villa Garbald. Der untere Garten um die Jahrhundertwende. Links im Bild das Belvedere. Rechts neben der Scheinzypresse ist der Eisenzaun, der den unteren Garten begrenzte, zu erkennen. Blick von Südosten.

Das auf den Fotos dokumentierte Belvedere, ist auf den Planentwürfen Sempers nicht eingezeichnet (Abb. 7). In den Sondagen 8 und 9 konnte das Fundament und der Treppensockel gefasst und der Grundriss des Baus mit den Massen 2 x 4 m rekonstruiert werden (Abb. 14). Das aus Holz erstellte Belvedere dürfte infolge von Witterungsschäden in der ersten Hälfte des 20. Jahrhunderts aufgegeben worden sein.

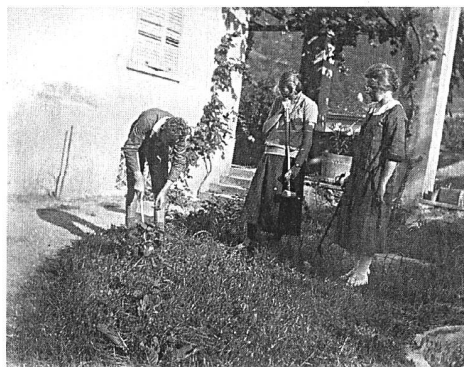
Abb. 9: Castasegna, Villa
Garbald. Ausschnitt des un-
teren Gartens. Links im Bild
ist der Kiesweg zu sehen,
der von der Pergola entlang
der Hauswand führte. Blick
von Norden. Aufnahme um
1900.

weiter führte (Abb. 7, Abb. 9, Abb. 10). Entlang der Nordmauer der Pergola verlief nach den Befunden in der Sondage 3 kein Weg, hier wurde unter der Grasnarbe nur humoses Erdmaterial gefasst. Vom Kiesbelag entlang der Hauswand zweigt nach 5 m ein nur noch 1,25 m breiter Weg nach Westen ab und führt zum Belvedere. In den Sondagen 6-8 wurde auch eine aus Kieselsteinen bestehende Randbegrenzung freigelegt (Abb. 11). Vor dem Belvedere weitet sich

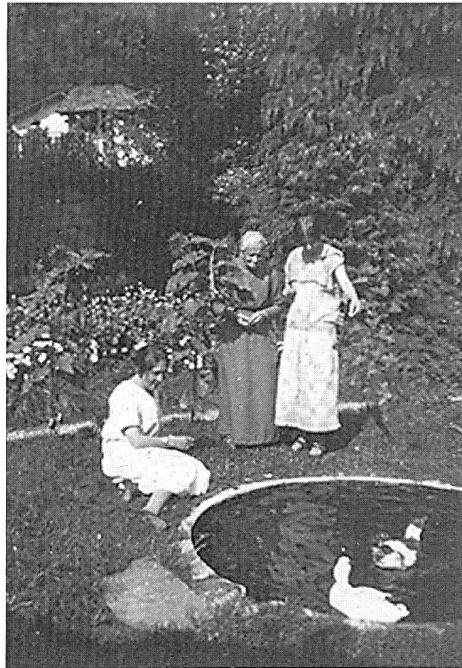
Abb. 12: Castasegna, Villa Garbald. Der Springbrunnen im unteren Garten. Gut erkennbar ist die Rasengrenzung nördlich des Beckens. Blick von Süden. Aufnahme um 1900.

Andrea Garbald hat als letzter Bewohner der Familie den Springbrunnen kurz vor seinem Tode im Jahre 1958 aus Verärgerung über die Hänseleien einzelner Dorfbewohner zerstört². Anhand der Fotos konnte der Standort des Wasserbeckens ungefähr lokalisiert werden (Abb. 12). Mit einem Erdbohrer wurde in der vermuteten Zone nach festem Grund sondiert. Das Becken konnte im südlichen Teil des unteren Gartens lokalisiert und ausgegraben werden (Abb. 13). Gegenüber dem Plan Sempers liegt es leicht nach Süden verschoben auf der Mittelachse des zweiten Fensters der Westfassade (Abb. 5, Abb. 14).

Auf Abb. 12 ist nördlich des Wasserbeckens ein von Ost nach West verlaufendes "Mäuerchen" zu sehen, das den Rasenbereich von der Zone mit Blumen und Sträuchern trennt. In der Sondage 6 konnte es nicht gefasst werden, es muss entweder bei der Zerstörung des Wasserbeckens oder der Aufhebung der ursprünglichen Garten-einteilung abgebrochen worden sein.

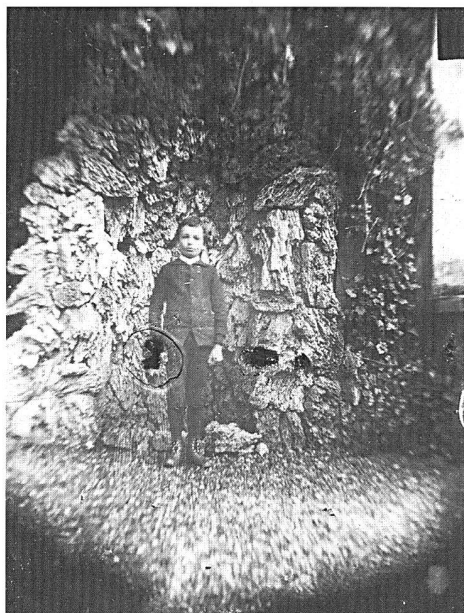
Abb. 16: Castasegna, Villa Garbald. Die Tuffsteingrotte an der Ostseite der Villa. Aufnahme um 1900.

Die Abb. 16 zeigt den Zustand der Grotte während der Bewohnung der Villa durch die Familie Garbald. Die Höhlung der Grotte war nach Süden von einer im Halbrund gesetzten Reihe von Tuffsteinen begrenzt, die im aktuellen Zustand nicht mehr sichtbar ist. Über der Grotte steht ein dünnes Rohr aus der Wand vor, aus dem vermutlich Wasser über die Tuffsteine tröpfelte. Nach der Freilegung der Grottenbasis konnten folgende Feststellungen gemacht werden (Sondage 1; Abb. 14 und 17): Unter der Grotte verläuft der aus dem Waschaus fuhrende Abwasserkanal, in den im 20. Jahrhundert eine Rohrleitung verlegt wurde. Dabei ist das Bassin durchschlagen und vermutlich auch dessen Umrandung entfernt worden. Der noch erhaltene Teil lässt einen mit Steinplatten verlegten Boden
