Müstair, Ausgrabung und Bauuntersuchung im Kloster St. Johann

Bericht über das Arbeitsjahr 2002

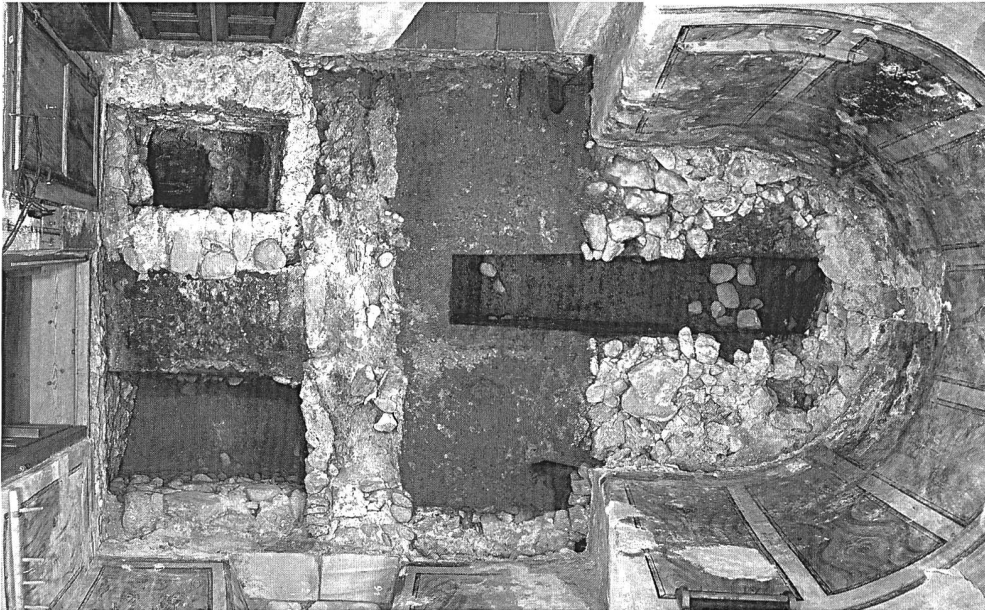
Abb. 30: Müstair, Kloster St. Johann. Aufsicht auf den flächig untersuchten Apsisraum 6. Beim prähistorischen Steinrest im Sondierschnitt wurde die Pfeilspitze aus Silex (Abb. 31) gefunden. Aus der Karolingerzeit sieht man das Steinbett in der Ostapsis, die Chorzone mit Spuren des Bauniveaus und eines alten Plattenbodens, gegen Westen (links) abgegrenzt durch das Chorstufen- und Chorschrankenfundament. Westlich davor zwei Grabgruben, im Süden das geleerte Erdgrab, im Norden das ebenfalls geräumte, ummauerte Grab aus dem frühen 16. Jahrhundert und in dessen Sohle das ältere Frauengrab mit Ummauerung. Zwischen den Grabgruben eine erhaltene Fläche des karolingischen, mit Ziegelmehl rot gefärbten Mörtelbodens.

Eine steinverfüllte Grube im bronzezeitlichen Schichtzusammenhang ist nicht sicher von Menschenhand geschaffen, obwohl Keramikscherben und eine zarte Pfeilspitze aus Silex auf die Präsenz von Menschen hinweisen. Für den karolingischen Kirchenbau wurden die oberflächennahen Lehm-schichten abgetragen, die Fundamentgräben ausgehoben und alle Fundamente der Kirche und des Nordannex gleichzeitig in die Grube gemauert. Während des Fundamentbaues hat man mit vierkantigen Pflöcken eine Vermessung abgesteckt, in deren Folge das aufgehende Mauerwerk gegenüber den Fundamenten leicht nach Süden korrigiert wurde. Weil das Terrain nach Süden leicht abfällt, mussten die höher gelegenen Schichten im Nordannex nachträglich abgetieft und gleichzeitig die vorspringenden Fundamentkronen abgebrochen werden. Nur so liessen sich die Bodenniveaus über die ganze Kirche samt Annexen einigermassen aufeinander abstimmen.

Der Nordannex war durch eine hohe, nicht verschliessbare Rundbogenöffnung mit dem Kirchenraum verbunden. Nach Norden führte eine Türe mit Bohlangewände ins Freie bzw. in den von Anfang an geplanten "Äusseren Annex"¹². Östlich dieser Durchgänge stieg der rot eingefärbte Mörtelgussboden rampenartig an und endete an einer Chorstufe, die in einer ersten Phase mit einem Holzbalken belegt war. Das Fundament der Chorstufe nimmt die Tiefe von zwei Stufen in Anspruch, scheint aber nur eine Steigung vorzubereiten. Daraus interpretieren wir eine zusätzliche Schranke unmittelbar hinter der Stufe, die aufgrund von

Splitterfunden zu schliessen, kurze Zeit später offenbar in Marmor neu errichtet wurde. Ebenfalls nicht zur primären Ausstattung gehört der mit Abdrücken nachweisbare Marmorplattenbelag im Chorbereich. Im leicht hufeisenförmigen Apsisrund wurde gleichzeitig mit dem aufgehenden Mauerwerk ein massives Steinbett eingebaut, das ein erhöhtes Altarpodium gebildet haben dürfte.

Links und rechts vor den Chorstufen wurden prominente Gräber angelegt. Das nördliche enthielt zuerst eine Männer-, später eine Frauenbestattung. Diese Grabstelle wurde nach 1499 nochmals belegt und über dem Grab eine Tumba aus gegossenen Stuckplatten mit spätgotischem Masswerkdekor aufgerichtet, in Material und Stil ähnlich den spätgotischen Emporenbrüstungen von 1492. Noch vor 1492 wurde die rampenartige Steigung des karolingischen Mörtelbodens durch eine vorgezogene Stufe mit hölzerner Schranke aufgefangen. Die Stufe nimmt die Lage der Trenn-

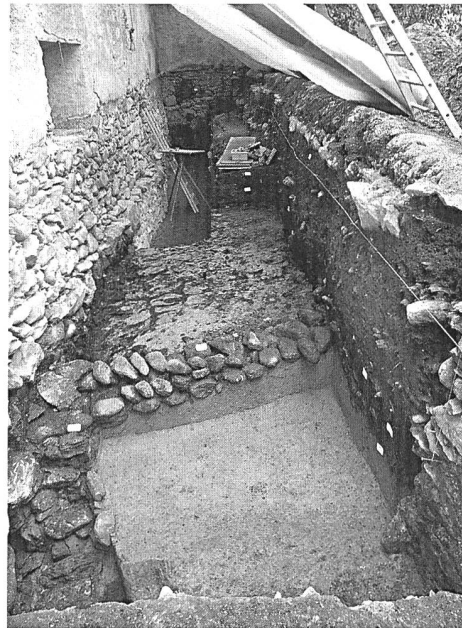
Abb. 33: Müstair, Kloster St. Johann. Sickerleitungsgraben dem Nordtrakt entlang, Blick nach Westen: Im Vordergrund links die Nordmauer eines vermuteten Ofens, von rechts anstossend eine Nord-Süd gerichtete Trockenmauer (Dach- und Hüttenkonstruktion?). Links die Nordmauer des Nordtraktes: Die untersten Lagen vorne gehören zur gotischen Umfassungsmauer, darüber der Anbau von ca. 1373, hinten im Bild, mit dem Fundament deutlich tiefer greifend, die Hofmauer der Zeit um 1500.

der Aufgabe wurde alles von einer dicken, fast fundleeren Holzkohleschicht überdeckt. Weiter östlich sind Teile eines in den Boden eingetieften, trocken gemauerten Ofens freigelegt worden. Von Süden führt ein brandgeröteter, steingefasster Kanal auf das Ofengeviert zu.

Spätmittelalter: Von der spätestens im 14. Jahrhundert entstandenen Umfassungsmauer des Westhofes lässt sich das grosssteinige Fundament nachweisen, das von Westen her an die Nordwestecke des romanischen Anbaus anschliesst. Das Fundament scheint von dem Gebäude überlagert zu werden, das nach 1373 im Winkel zwischen dem Norpertrakt und dem Gebäude des 12. Jahrhundert errichtet wurde.
