San Vittore, Ca' del Gerb : ein Tessinerhaus im Misox

Zeitschrift: **Jahresberichte des Archäologischen Dienstes Graubünden und der Denkmalpflege Graubünden**

San Vittore, Ca' del Gerb - Ein Tessinerhaus im Misox

Peter Mattli

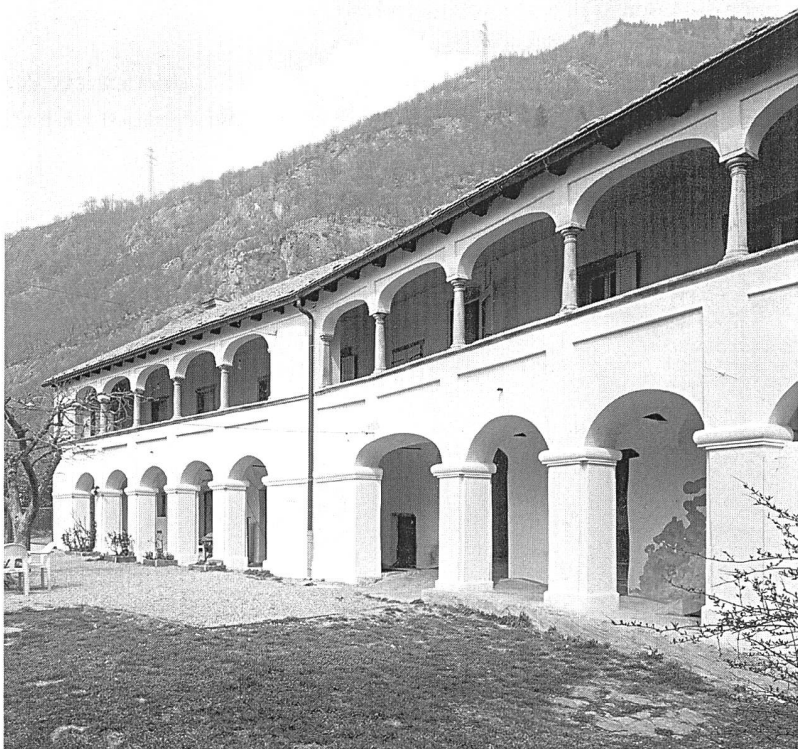
Abb. 227: San Vittore,
Ca' del Gerb. Südfassade.

Die Ca' del Gerb ist eine einbündige Anlage im Stile des lombardischen Barock. Sie entspricht einem Bauernhaustypus, der in Oberitalien, aber auch in Mendrisio, Stabio oder Arzo häufig anzutreffen, für Graubünden aber einmalig ist. Die bergseitige, gegen die heutige Kantonsstrasse gerichtete Fassade ist unscheinbar, sie weist nur einige kleine Fenster und das mit einem schmiedeeisernen Gitter verschlossene Rundbogenportal auf (Abb. 226). Talseitig öffnet sich der langgestreckte Baukörper in einer ebenerdigen achteiligen Pfeilerarkade und einer darüber liegenden Loggia mit Granitsäulen gegen Süden und den historischen Verkehrsweg (Abb. 227). Im Erdgeschoss be-

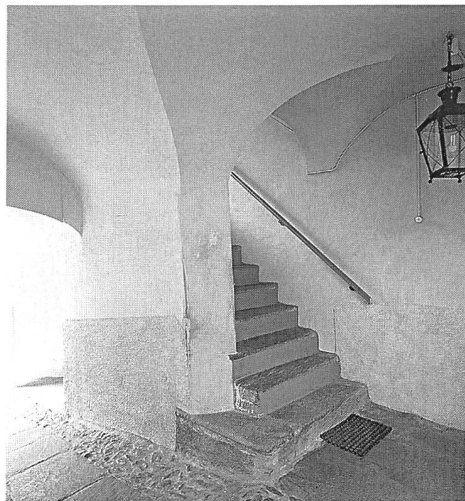
eine Treppe zur Loggia im oberen Stockwerk (Abb. 230). Die hier befindlichen sechs Wohnräume sind in einer Zeile anein- andergereiht und über den offenen Lauben- gang, teilweise auch durch interne Verbindungen erschlossen (Abb. 231). Der Bau- körper weist einen deutlichen Knick auf, was auf eine etappierte Entstehung des Ge- bäudes deuten könnte. Dafür gibt es anson- sten aber keine eindeutigen Hinweise. Wir

Abb. 230: San Vittore,
Ca' del Gerb. Der Treppen-
aufgang in der Durchfahrt,
der das obere Stockwerk er-
schliesst.

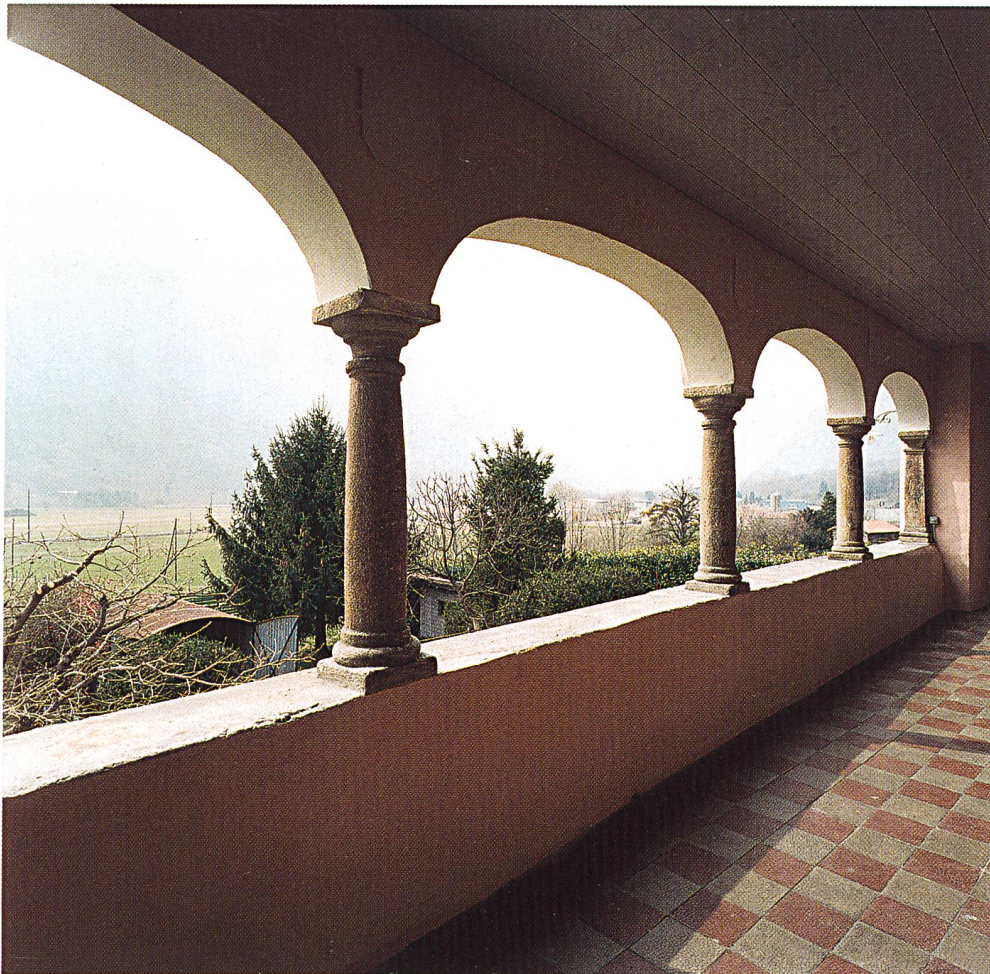
Abb. 232: San Vittore, Ca' del Gerb. Ausblick von der Loggia ins Tal.

zweitjüngste Fassung kam ein rötlicher Kalkanstrich mit graumarmierten Fenster- und Türeinfassungen zum Vorschein. Diese Fassung wurde nun wieder hergestellt. Sie passt gut zu den roten und weissen, schachbrettartig verlegten Tonplatten des Bodens (Abb. 232). Wir freuen uns mit dem Besitzerohepaar Frizzo, das für die gelungene Restaurierung ihres Hauses grosse finanzielle Opfer auf sich nehmen musste, dass das aussergewöhnliche und architektonisch qualitätvolle Haus für die Zukunft gesichert werden konnte. Eine Innenrestaurierung ist vorläufig nicht geplant.
