Zeitschrift: **Jahresberichte des Archäologischen Dienstes Graubünden und der Denkmalpflege Graubünden**

San Vittore, Ca' del Gerb - Ein Tessinerhaus im Misox

Peter Mattli

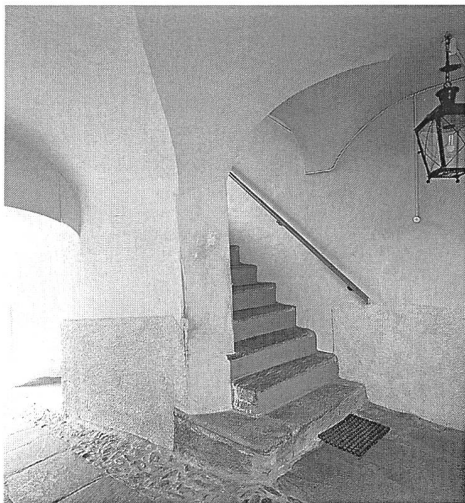
eine Treppe zur Loggia im oberen Stockwerk (Abb. 230). Die hier befindlichen sechs Wohnräume sind in einer Zeile anein- andergereiht und über den offenen Lauben- gang, teilweise auch durch interne Verbindungen erschlossen (Abb. 231). Der Bau- körper weist einen deutlichen Knick auf, was auf eine etappierte Entstehung des Ge- bäudes deuten könnte. Dafür gibt es anson- sten aber keine eindeutigen Hinweise. Wir

Abb. 230: San Vittore,
Ca' del Gerb. Der Treppen-
aufgang in der Durchfahrt,
der das obere Stockwerk er-
schliesst.
