Kurzberichte

Zeitschrift: **Jahresberichte des Archäologischen Dienstes Graubünden und der Denkmalpflege Graubünden**

Band (Jahr): - **(2002)**

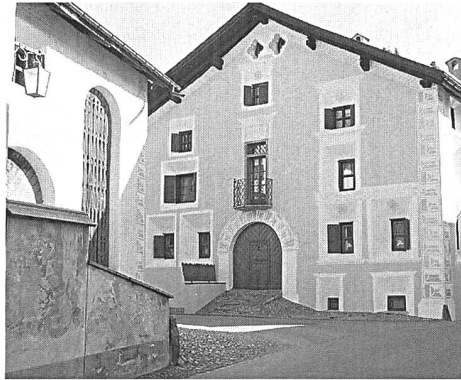
Abb. 235: Bever, Haus Cantieni Nr. 22. Zustand nach der Restaurierung. Man beachte die vier zu einer Gesamtform zusammengefassten Trichterfenster.

Das ehemalige Bauernhaus Nr. 22 mit angebauter Stallscheune im Ortskern von Bever wurde vor bald 30 Jahren zu einem Mehrfamilienhaus umgebaut (Abb. 235). Die wertvollen Fassaden konnten dabei ohne Veränderungen erhalten und restauriert werden. Die weiss getünchten, mit Sgraffiti verzierten Umrahmungen der Maueröffnungen und die ebenfalls mit Sgraffito betonten Ecken heben sich vom grauen Naturputz der Wandflächen ab. Eine Besonderheit sind die vier im Dekorsystem zusammengebundenen Trichterfenster an der Südwestfassade.

Durch Versalzungen und aufsteigende Feuch-

tigkeit hatten die Fassaden seit der letzten Restaurierung stark gelitten. Dem Restaurierungskonzept von 1975 folgend wurden sie wieder instand gestellt. Durch eine feine Kalk/Sand-Schlämme bekamen die Fassaden den originalen hellgrauen Naturputzton zurück. Die mit Kalkfarbe weiss gefassten Fenstertrichter geben ihnen eine selten starke Plastizität.

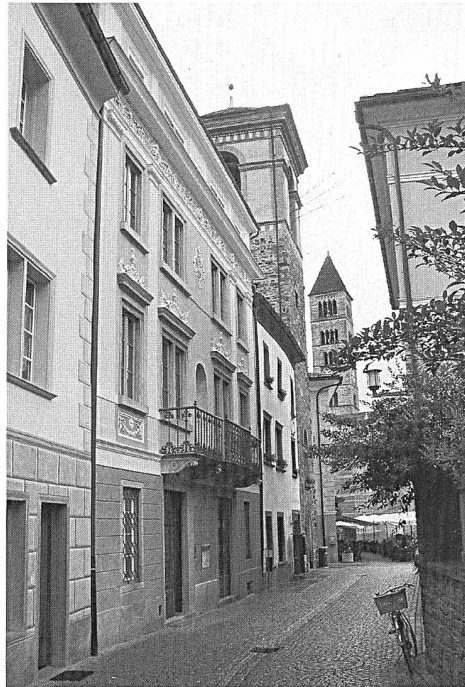
Abb. 236: Poschiavo, Casa Console, Nr. 32, Hauptfassade, Ansicht von Nordwesten.

Die Casa Console liegt in unmittelbarer Nähe des Dorfplatzes von Poschiavo. Sie entstand 1856 als klassizistisches Bürgerhaus aus dem Umbau eines einfachen Vorgängerbaus bäuerlichen Ursprungs (Abb. 236). Bauherr war Antonio Semadeni, Cafétier und Kirchenrat in Poschiavo, der 1875 als Konsul nach Warschau berufen wurde – eine Tätigkeit, die dem herrschaftlichen Gebäude nachträglich seinen Namen gab. Die Hauptfront ist auf überschwängliche, italienische Art mit Architekturelementen und Zierformen geschmückt und mit Marmor imitierendem Farbauftrag veredelt. Sie gilt in Poschiavo als eine der am besten gestalteten und erhaltenen Fassaden

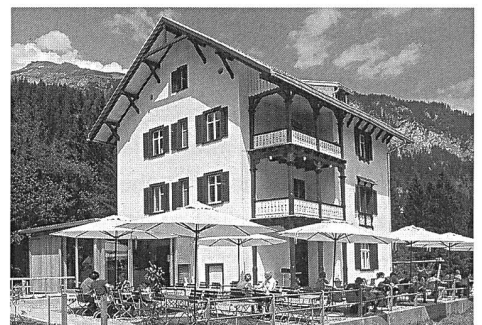
Abb. 237: Flims, Restaurant Pension Crestasee. Ansicht aus Südwesten.

Wegen der ungewissen Zukunft des Gebäudes waren jahrzehntelang keine Unterhaltungsarbeiten getätigt worden. Zudem hatten statische Fehlgriffe anlässlich der Renovierung von 1930 in verschiedenen Geschossen zu Senkungen geführt. 2001 wurde das Architekturbüro Berchtold, Trin, mit der Ausarbeitung eines Erhaltungsprojektes beauftragt und im Jahr 2002 wurde eine Gesamtrestaurierung erfolgreich durchgeführt, bei

der die Eingriffe von 1930 rückgängig gemacht wurden. Eine Besonderheit stellt die Auffrischung der ursprünglichen Farbigkeit der Gästezimmer dar. Am 28. September 2002 fand die Einweihungsfeier statt. Damit steht der Bevölkerung wieder ein attraktiver Verpflegungs- und Beherbergungsbetrieb in einer einmaligen Umgebung zur Verfügung.

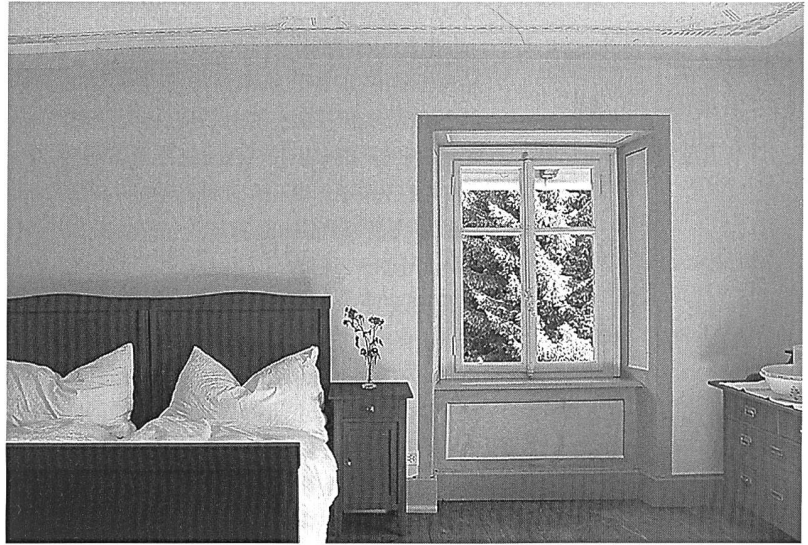
Abb. 238: Flims, Restaurant Pension Crestasee. Ein Gästezimmer nach der Restaurierung.

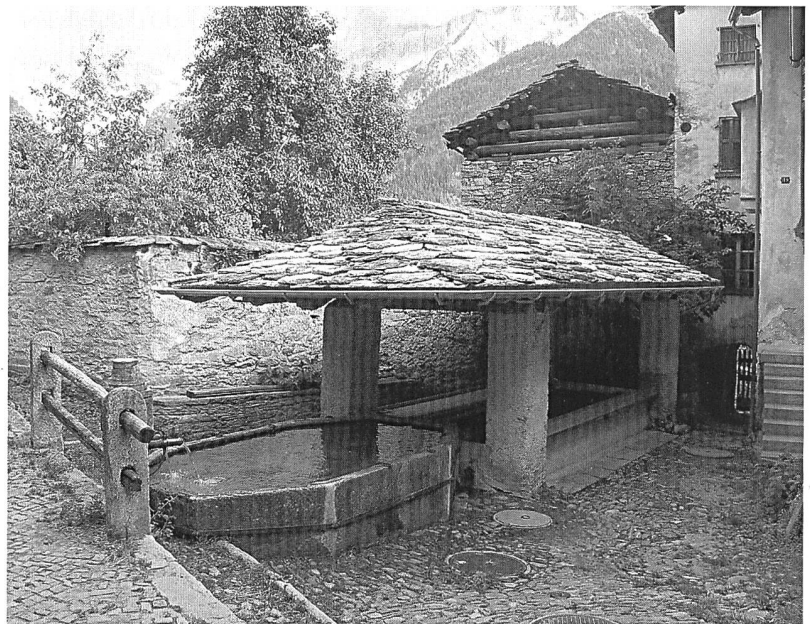
Die Brunnenanlage Piela (Abb. 239) befindet sich mitten im Dorfkern von Soglio. Sie setzt sich zusammen aus zwei Becken, von denen das obere als Tiertränke, das untere als Waschbecken dient. Letzteres ist überdacht, um das Waschen auch bei Regen zu ermöglichen. Vier gemauerte und verputzte Pfeiler tragen die Holzkonstruktion des Daches, welches mit Steinplatten belegt ist. Die zur Strasse hin ausgerichteten Balken sind mit Schnitzereien verziert.

Abb. 239: Soglio, Fontana Piela. Nachzustand. Ansicht von Nordwesten.

Das Dach der Brunnenanlage war undicht, die Tragkonstruktion deshalb an gewissen Stellen defekt. Die im Berichtsjahr durchgeführte Restaurierung hatte zum Ziel, nur die wirklich schwer beschädigten Bestandteile zu ersetzen.
