# Aus- und Umbau von Engadinerhäusern : eine denkmalpflegerische Betrachtung

Autor(en): **Meyer, Thomas F.**

Zeitschrift: **Jahresberichte des Archäologischen Dienstes Graubünden und der Denkmalpflege Graubünden**

Band (Jahr): - **(2002)**

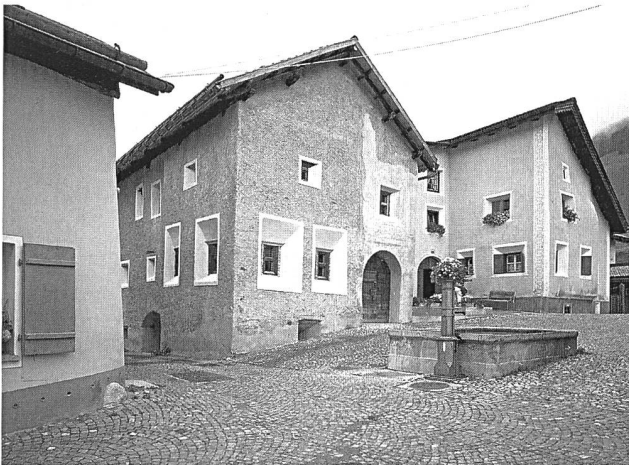
Abb. 243: S-chanf, Haus Nr. 120. Platzfassade. Um die Fassade zum „Leben“ zu erwecken, wurden die Trichterfenster neu verputzt. Die feinen Holzarbeiten der Stabwerkfenster aus dem 17. Jahrhundert wurden fachgerecht repariert.

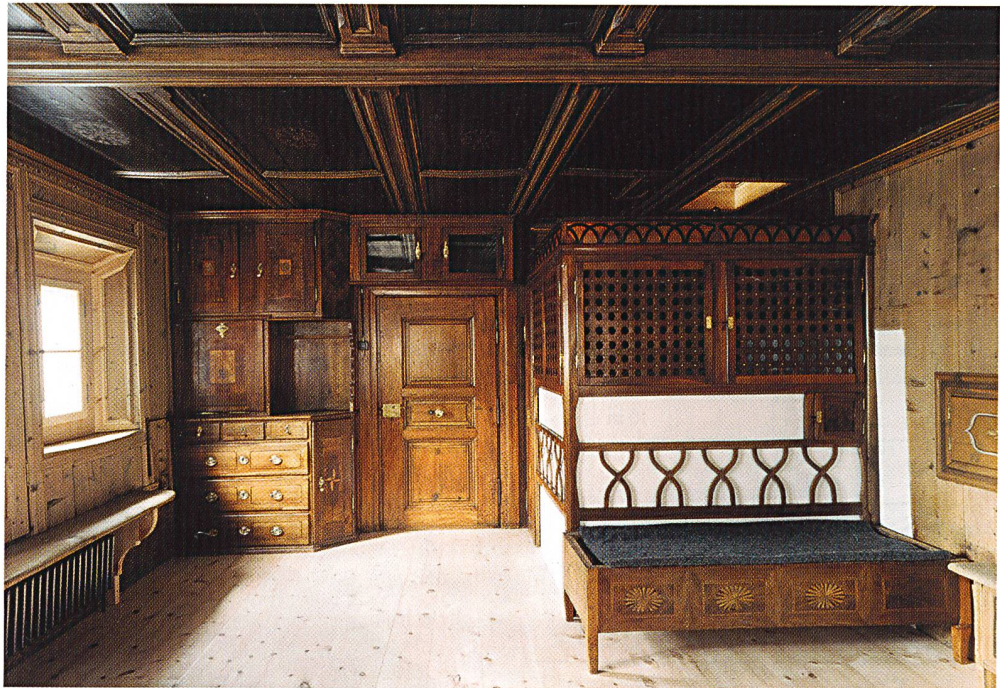
Abb. 252: Ardez, Haus Nr. 69.  
Die restaurierte Stube im  
Erdgeschoss.

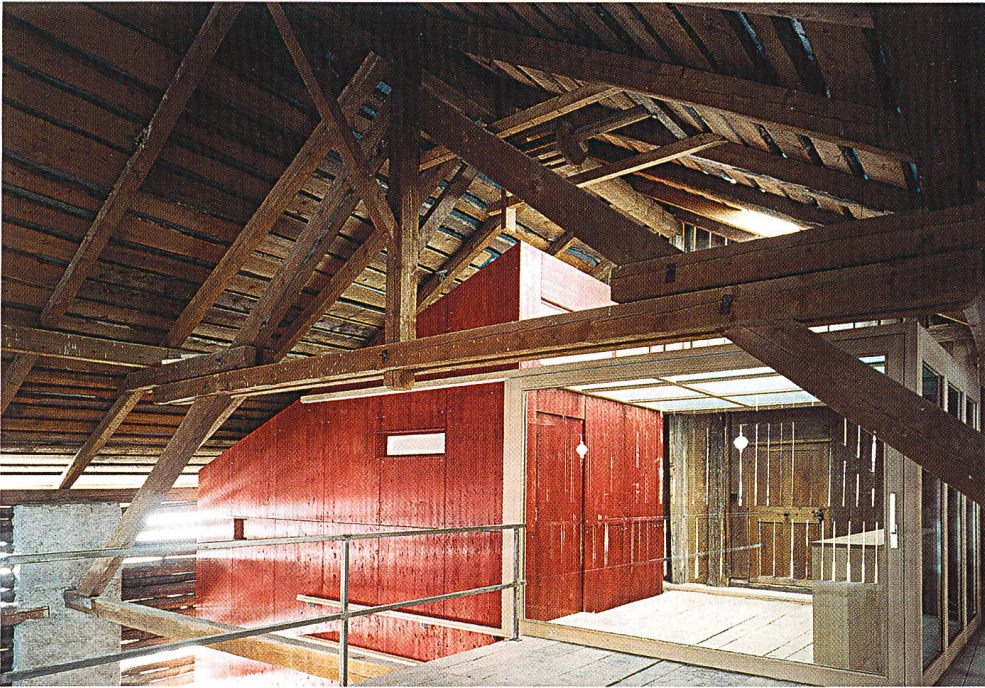
Abb. 254: Ardez, Haus Nr. 69.  
Das oberste Heustallge-  
schoss mit Blick auf den neu  
eingebauten „Turm“, wo die  
Heizung und die Sanitätsräu-  
me untergebracht sind. Klei-  
ne Öffnungen lassen gezielt  
Licht hinein oder sorgen für  
spannende Ausblicke.

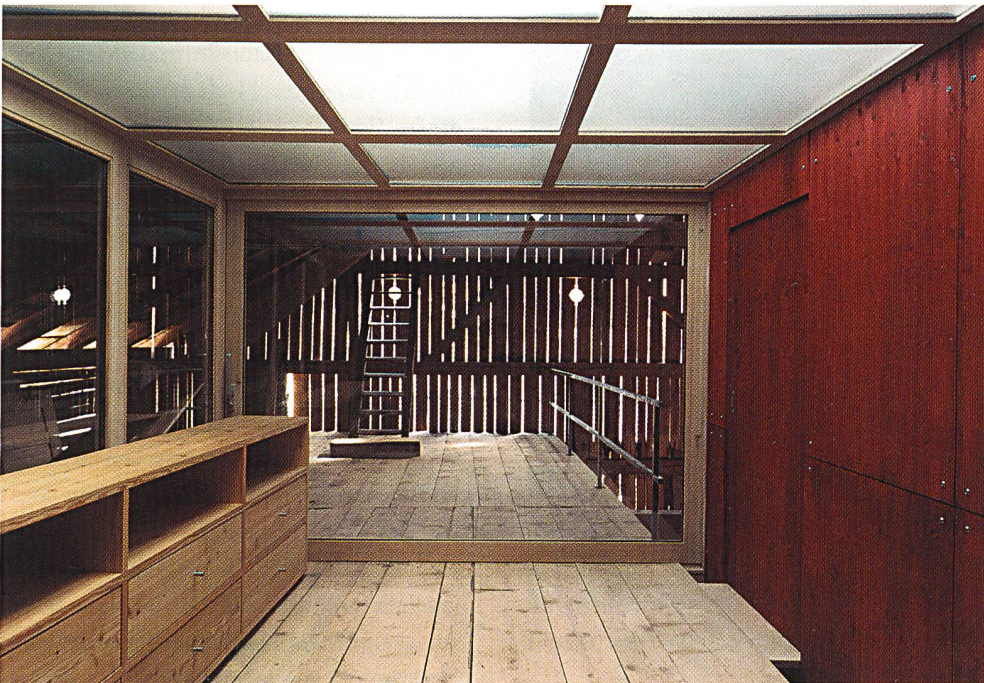
Abb. 255: Ardez, Haus Nr. 69.  
Der Vorbau beim „Turm“,  
vom „Piertan“ aus gesehen.

henden Scheunenebenen erschlossen. Eine  
leichte Vorbaukonstruktion aus Holz und  
Glas bildet einen temperierbaren Bereich  
zwischen Turm und dem übrigen Stallraum.  
Die grosse Schiebetüre des Vorbaus lässt in  
geöffnetem Zustand die Originalsituation  
erkennen.

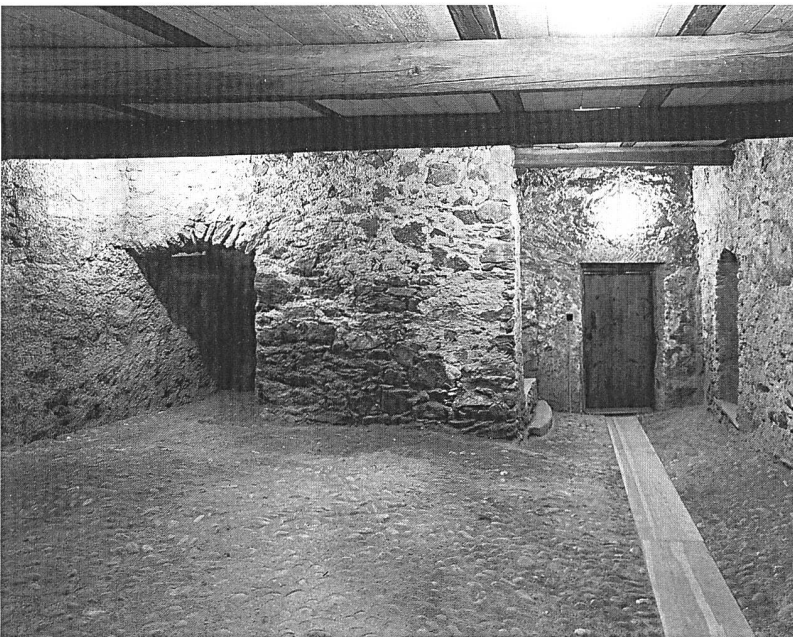
Abb. 258: Ardez, Haus Nr. 69. Die "Cuort", der Verbindungsgang im Untergeschoss. Die alte Pflasterung war zerstört und musste ersetzt werden.
