Die Bedeutung der Nebenbauten für das Ortsbild

Autor(en): **Mattli, Peter**

Zeitschrift: **Jahresberichte des Archäologischen Dienstes Graubünden und der Denkmalpflege Graubünden**

Band (Jahr): - **(2003)**

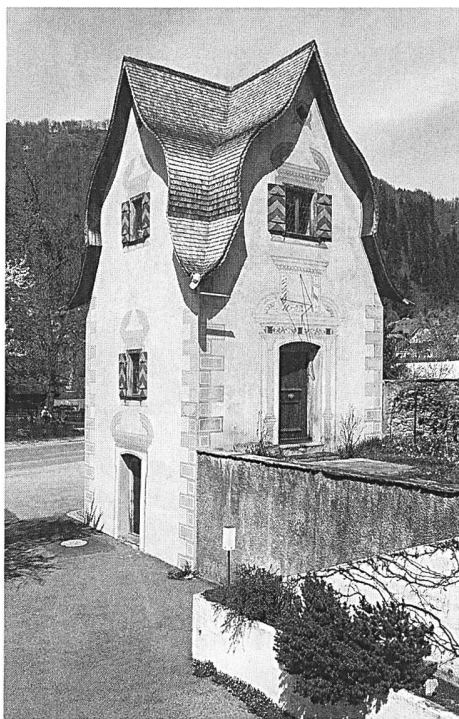
Das Gartenhaus Nr. 226 (Abb. 156–158) liegt in einem grossen Baumgarten nordwestlich der Ilanzer Altstadt, der zum Anwesen der Familie Schmid von Grüneck am Obertor gehörte. Das Gartenhaus wurde von den Söhnen des Landrichters und Po-

Abb. 156: Ilanz, Gartenhaus Schmid von Grüneck.
Ansicht von Südwesten.

Der quadratische, dreigeschossige Turm weist ein verschindeltes Dach mit Kreuzfirst und vier geschweiften Giebeln auf. Die Fassaden sind mit Tür- und Fensterrahmen sowie Eckquadern bemalt; über dem Südportal befindet sich eine Sonnenuhr aus der Bauzeit. Das unter Bundesschutz stehende Gartenhaus gehört zu den wertvollen Se-

henswürdigkeiten der Stadt Ilanz und wird von der Eigentümerfamilie Menn als Jagdstübli und Privatmuseum genutzt. Nachdem es 1938 und 1985 bereits restauriert worden war, wurde nun im Berichtsjahr das schadhafte Lärchenschindeldach ersetzt.

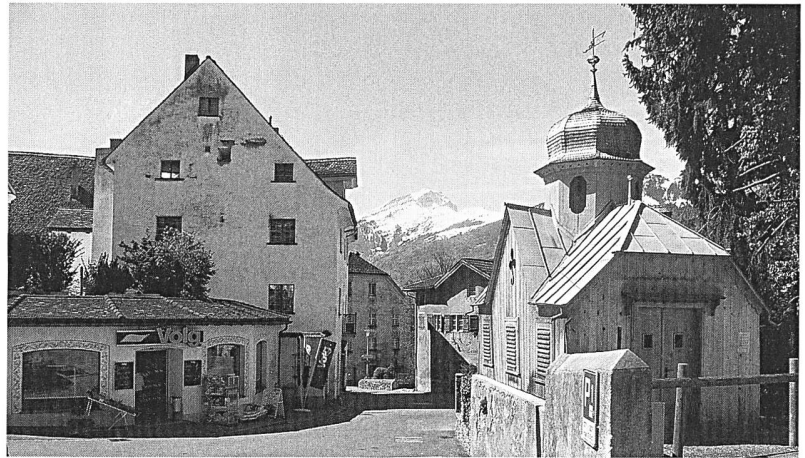
In diesem unteren Parterre befindet sich ein Gartenhaus (Abb. 159 und 160). Es gehörte ursprünglich zum mittleren Plantahaus, einem nach dem Dorfbrand 1686 wieder aufgebauten Patriziersitz. Nach heutigem Kenntnisstand ist der Holzpavillon kurz vor 1840 entstanden, vermutlich als Wetterschutz des älteren Kellerhalses über dem Treppenabgang. Im unterirdischen Kellergewölbe wurde das Wintergemüse aufbewahrt. Dort blieb es, im Erdboden vergraben oder unter dem Gewölbe aufgehängt,

monatelang frisch. Freistehende Kellergewölbe dieser Art wurden nur in den Gärten der reichen Familien gebaut. Sie zeugen von der damaligen Selbstversorgungswirtschaft auch der Patrizier. Der also nachträglich über dem Keller erbaute hölzerne Oberbau weist ein Walmdach mit zwei Quergiebeln und einer zentralen Turmlaterne mit Zwiebelhaube auf. Das Innere der Laterne ist mit Birken- und Tannenrinden «tapeziert», mit Bänken ausgestattet und weist eine zierliche Treppe zum Raum in der Laterne auf. Das Gebäude wurde im Jahr 2003 restauriert und kurz vor Weihnachten eingeweiht. Die Turmzwiebel ist neu mit Lärchenschindeln gedeckt, die Windfahne neu gefasst mit Goldkugel und blauem Dorfwappen. Das Hauptdach hat eine grün patinierte Kupferhaut mit zierlichen Dachrinnen und Wasserspeiern erhalten.

Abb. 159: Malans, Gartenpavillon. Nordostansicht, hinten das mittlere Plantahaus.

In einer zweiten Etappe sollen die erneuerte Schalung gestrichen, der gemauerte Sockel und das Kellergewölbe saniert sowie die Lücke in der angrenzenden Gartenmauer geschlossen werden. Für das Gesamtensemble wichtig wäre das Entfernen der für den Garten fremden Rottanne – auch wenn dies von gewissen Kreisen bedauert würde. Dieser einst private Gartenpavillon ist in seiner Gattung ein für ganz Graubünden seltenes Exemplar. Er steht auf dem Hauptplatz des Dorfes. Durch die in Bälde vorgesehene Neugestaltung der Ortsmitte wird das kleine Häuschen als Sehenswürdigkeit noch mehr Bedeutung erhalten.

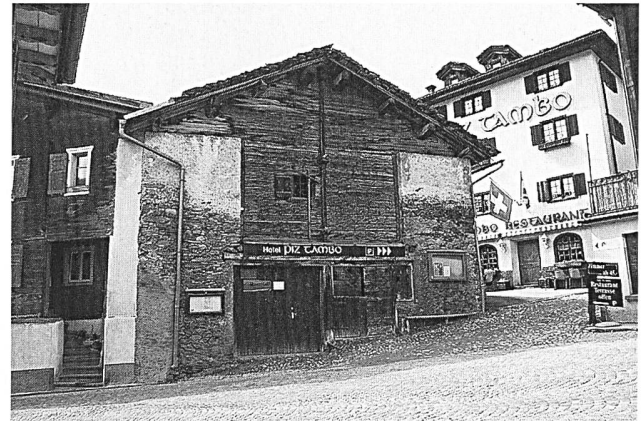
Der Tambostall steht in Splügen am Fuss des Sustenwegs an exponierter Stelle (Abb. 162 und 163). Der Eckpfeilerbau stammt wohl aus dem frühen 19. Jahrhundert. Er verdeckt teilweise die Sicht auf das hinter ihm liegende Hotel «Piz Tambo», das dadurch für Autofahrer schlecht auffindbar

Abb. 163: Splügen, Tambo-
stall. Ostfassade.

ist. Aus diesem Grund möchten die Eigentümer das Gebäude abreißen. Dank einer fortschrittlichen Ortsplanung und der Einstufung als «erhaltenswert» im Generalen Gestaltungsplan konnte der Abbruch des Gebäudes bis anhin verhindert werden. Anlässlich der zurzeit laufenden Revision der Ortsplanung wurde erneut der Antrag auf Abstufung gestellt. Aus der Sicht der Denkmalpflege wäre das Verschwinden des Stalls ein empfindlicher Verlust für das innere Ortsbild. Der Entscheid der Gemeinde und die Genehmigung durch die Regierung stehen noch aus.

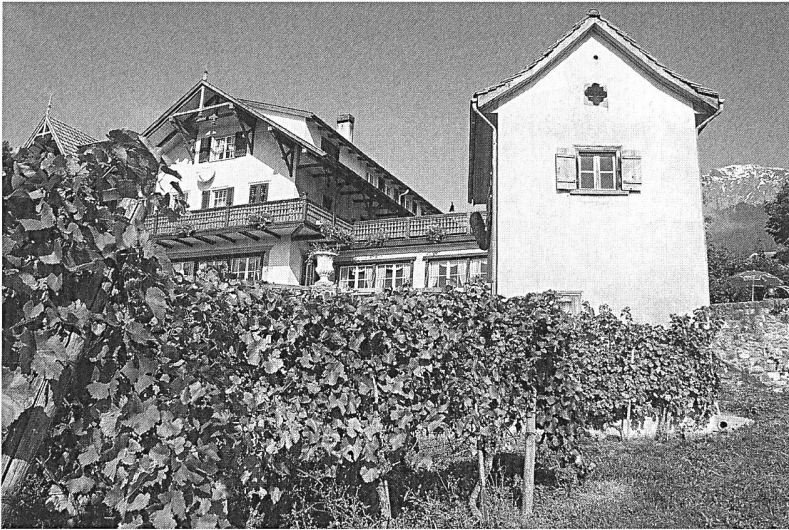
Das Rebhaus Nr. 62 lag im Gebiet Bündte im westlichen Dorfteil Usserdorf (Abb. 164 und 165). Es befand sich knapp ausserhalb der Bauzone und wurde deshalb anlässlich der letzten Ortsplanungsrevision nicht auf eine allfällige Schutzwürdigkeit hin untersucht. Es bildete zusammen mit dem Hotel

Abb. 165: Jenins, Rebhaus
Nr. 62. Ansicht von Westen.

«Bündte», den beiden strassenbegleitenden Torkeln, den Weinbergmauern und dem Duc-de-Rohan-Denkmal ein eindrückliches Ensemble. Die spezielle Stellung der einzelnen Gebäude zueinander erzeugten eine Art Torsituation beim nördlichen Dorfeingang. Das Rebhaus spannte mit dem gegenüberliegenden Torkel und dem Hotel «Bündte» einen Platz auf, der an der Geländekante vom Duc-de-Rohan-Denkmal besetzt ist. Die Bilderbuchansicht vom Hotel aus nach Westen ins Tal wurde vom Rebhaus und dem Torkel buchstäblich eingerahmt. Das zweigeschossige, giebelständige, massiv gemauerte Gebäude stammte wahrscheinlich aus dem späten 18. Jahrhundert. Es bildete den Übergang zwischen der Rebbergmauer entlang der Strasse und der Stützmauer des Platzes vor dem Hotel. Der bauliche Zustand war hervorragend. Ein Gebäudeunterhalt für die nächsten Jahre hätte sich für den Eigentümer höchstens auf die Kontrolle des Dachs und das eventuelle Auswechseln einzelner Dachziegel beschränkt. Die Erhaltung wäre zumutbar, spätere Restaurierungsmassnahmen subventionierbar gewesen. Mit der Unterschutzstellung wäre sogar eine Umnutzung möglich gewesen. Nach Erhalt des BAB-Gesuches (Bauten

Leider wurde das Rebhaus einen Tag nach der Unterschutzstellung, aber noch vor der Zustellung der Departementsverfügung vom Eigentümer widerrechtlich abgebrochen.
