Das "Kurhaus Bergün" : zur Restaurierung eines historischen Hotels

Zeitschrift: **Jahresberichte des Archäologischen Dienstes Graubünden und der Denkmalpflege Graubünden**

Band (Jahr): - **(2004)**

Das «Kurhaus Bergün»: Zur Restaurierung eines historischen Hotels

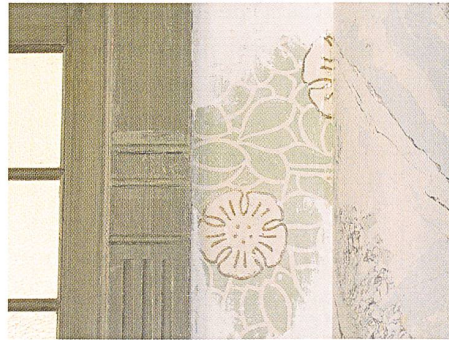
Abb. 134: Bergün/Bravuogn, «Kurhaus Bergün». Reststück der ehemaligen Wandbemalung im Vestibül.

zeigten die restauratorischen Untersuchungen an einzelnen Wandbereichen eine florale Jugendstilmalerei (Abb. 134). Allerdings konnte deren ursprüngliche Ausdehnung über alle Wandflächen nicht mit Sicherheit angenommen werden; nicht auszuschliessen war die Möglichkeit, dass die Befundstellen bloss Versuche für eine letztlich unrealisiert gebliebene Dekoration bedeuteten. Aus diesem Grund wurde auf eine Rekonstruktion der Wandbilder verzichtet und die Wandflächen stattdessen weiss übermalt (Abb. 135). Neben dem Durchgang ins Restaurant hat man ein kleines Belegstück der Malerei sichtbar belassen. Im Speisesaal fand man unter dem kräftigen Hellblau der Decke eine weitgehend erhaltene Rankenmalerei (Abb. 136), welche man freilegte und sehr zurückhaltend retouchierte. Die originalen Jugendstilchränke in den Nischen wurden restauriert und die fehlenden grünen Glasfelder und Gipsreliefs im Brusttäfer nach dem historischen Vorbild rekonstruiert. Der Parkettboden wurde lediglich ausgebessert und nicht, wie so oft, komplett abgeschliffen. Fenster und Türen wurden restauriert und samt ihrer Beschläge integral erhalten. Der Saal präsentiert sich heute wieder weitgehend authentisch in seinem Jugendstil-«Gewand». Seine Oberflächen tragen aufgrund der zurückhaltenden Restaurierung immer noch die reizvollen Altersspuren (Abb. 137).

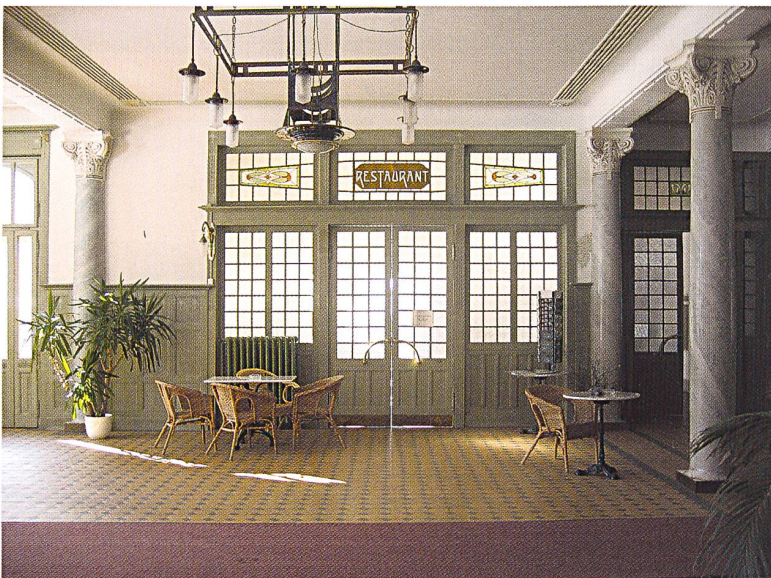
Abb. 135: Bergün/Bravuogn, «Kurhaus Bergün». Vestibül, nach der Restaurierung.
