# Kurzberichte

Zizers, Oberes Schloss:  
Restaurierung 2003/2004

#### Sta. Maria V. M.: Zur Restaurierung der Mühle Mall

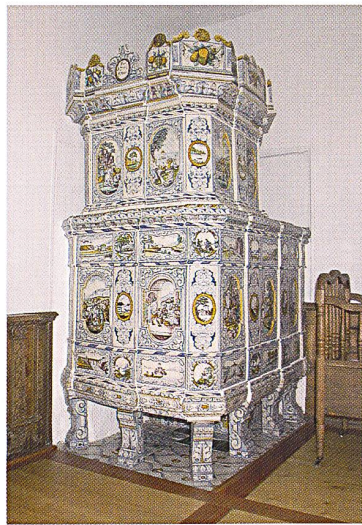
Abb. 143: Zizers, Oberes Schloss, Hauptgebäude. Der restaurierte Steckborner Ofen von 1782 im ersten Obergeschoss.

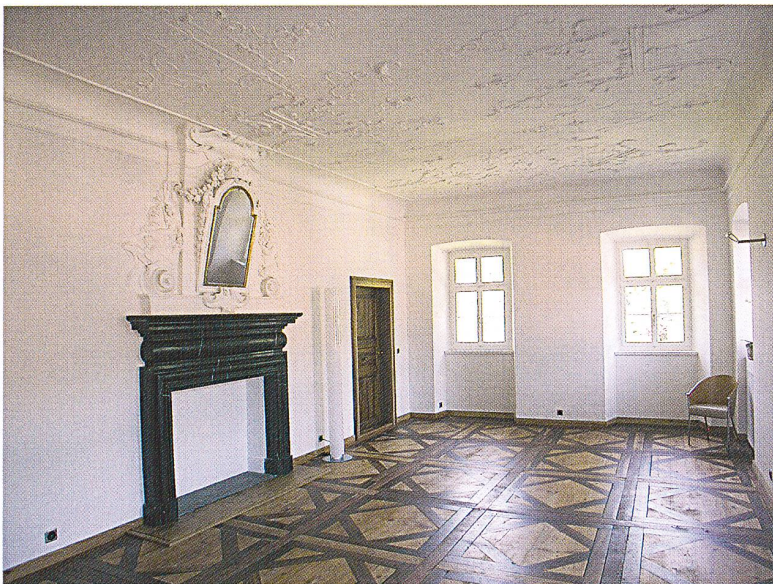
Abb. 144: Zizers, Oberes Schloss, Hauptgebäude. Die restaurierte Stube im ersten Obergeschoss.

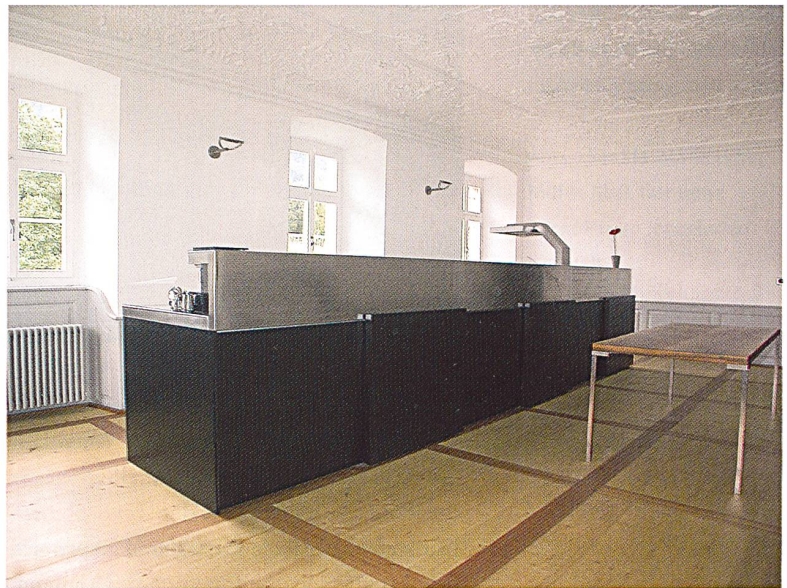
Abb. 145: Zizers, Oberes Schloss, Hauptgebäude. Das ehemalige Bibliothekszimmer im ersten Obergeschoss, zur Küche umfunktioniert.

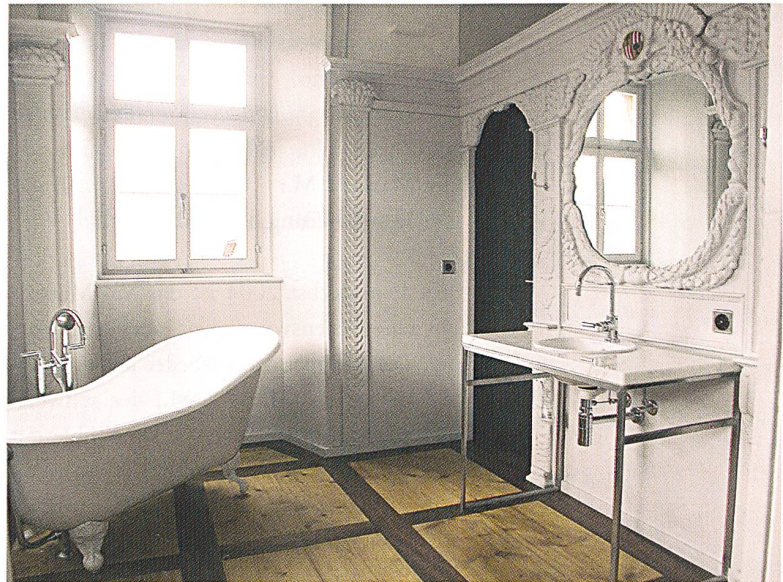
Abb. 146: Zizers, Oberes Schloss, Hauptgebäude. Das Alkovenstübchen im ersten Obergeschoss, heute Baderaum.

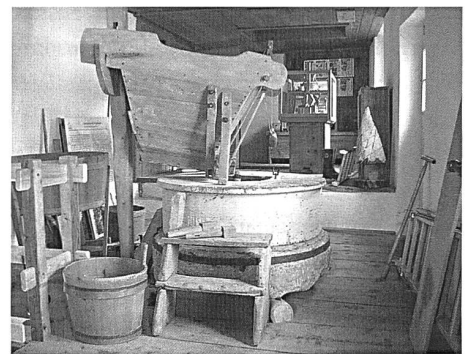
Abb. 149: Sta. Maria V. M., Mühle Mall, Erdgeschoss. Mahlgang mit Läufer- und Bodenstein, darüber der Einfülltrichter.

und Geräte einer reichen bäuerlichen Dorfkultur und kann erleben, wie unsere Vorfahren einen Mahlgang in Betrieb setzten. Einheimisches Biogetreide wird gemahlen und anschliessend zu Brot verarbeitet. Der ehemalige Heustall ist zu einem ansprechenden Begegnungs- und Kulturraum ausgebaut worden. Er wurde bereits für Ausstellungen genutzt.
