# Von der Wehrburg zur Schlossanlage : die Baugeschichte der Burganlage Belfort in Brienz/Brinzauls

## Von der Wehrburg zur Schlossanlage: Die Baugeschichte der Burganlage Belfort in Brienz/Brinzauls

Augustin Carigiet

LK 1216, 766 170/171 180, 1150 m ü. M.

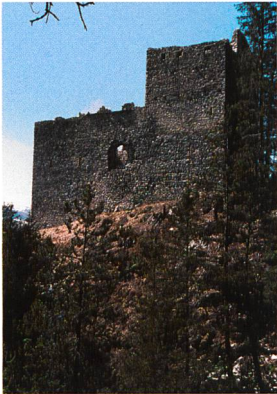
Abb. 43: Brienz/Brinzauls, Burganlage Belfort. Ostfassade. Blick gegen Westen.

Ostfassade (Abb. 43; Abb. 44)

Im Nordteil der Ostfassade erhebt sich der viergeschossige Torturm. Im 3. Geschoss kragte eine Wehrlaube über die Ostseite aus. Diese war mit einem Pultdach gedeckt und setzte sich an der Südfassade fort. Die Wehrlaube war zur Sicherung des Zugangs entlang der Ostseite gebaut worden.

Der in der Neubauphase 1 an die Ostseite verlegte Haupteingang führte direkt in den Innenhof. Dem Eingang war ein auf zwei auskragenden Balken aufliegendes Podest vorgelagert. Auf dieses muss eine Rampe oder eine von der Wehrlaube aus aufziehbare Brücke geführt haben. Das zweiflügelige Tor konnte von innen mit einem Vorschiebebalken gesichert werden.

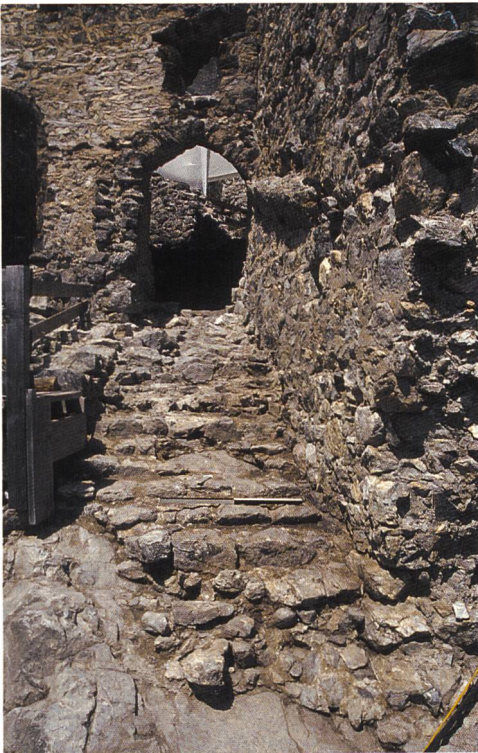
Abb. 47: Brienz/Brinzauls, Burganlage  
Belfort. Südtrakt. Gewölbter Treppen-  
abgang. Blick gegen Norden.

Die Südfassade wurde 1499 durch Bündner Truppen zum Einsturz gebracht.<sup>49</sup> Der Südtrakt war unterkellert. Die Kellerräume waren durch einen überwölbten Treppengang erschlossen (Abb. 47).

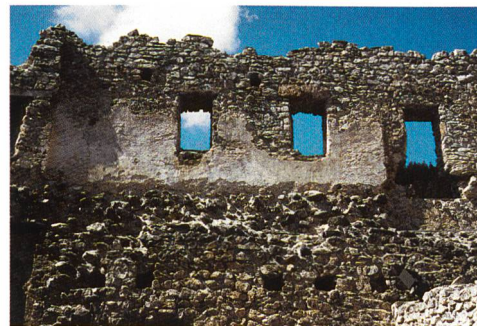
Abb. 51: Brienz/Brinzauls, Burganlage Belfort. Innenhof, Nordfassade Palas. Mst. 1:250.

### Innenhof, Nordfassade (Abb. 51)

Gegen Süden wird der Innenhof von der Nordfassade des Südtraktes begrenzt. Ein überwölbter Treppenabgang führte vom Innenhof in die tiefer liegenden Keller. Im 2. Geschoss des Palas bestanden zwei herrschaftliche Wohnräume. Diese waren vom Innenhof her erschlossen. Über dem 2. Geschoss war der Südtrakt mit einer Plattform gedeckt, zwei Pfeiler standen über die Flachdachkonstruktion auf. Über der West- und Ostmauer bestanden in der Phase 1 begehbare Wehrgänge.

In der Phase 2 wird der Südtrakt (Palas) um zwei Geschosse aufgestockt. Im 3. Geschoss wurden zwei herrschaftliche Wohnräume neu gebaut. Diese waren durch Rundbogen-türen in der Nordfassade erschlossen. Im 4. Geschoss des Palas wird ein repräsentativer Saal gebaut. Die Eingangstüre in den Saal ist in der Nordfassade halbhoch erhalten.

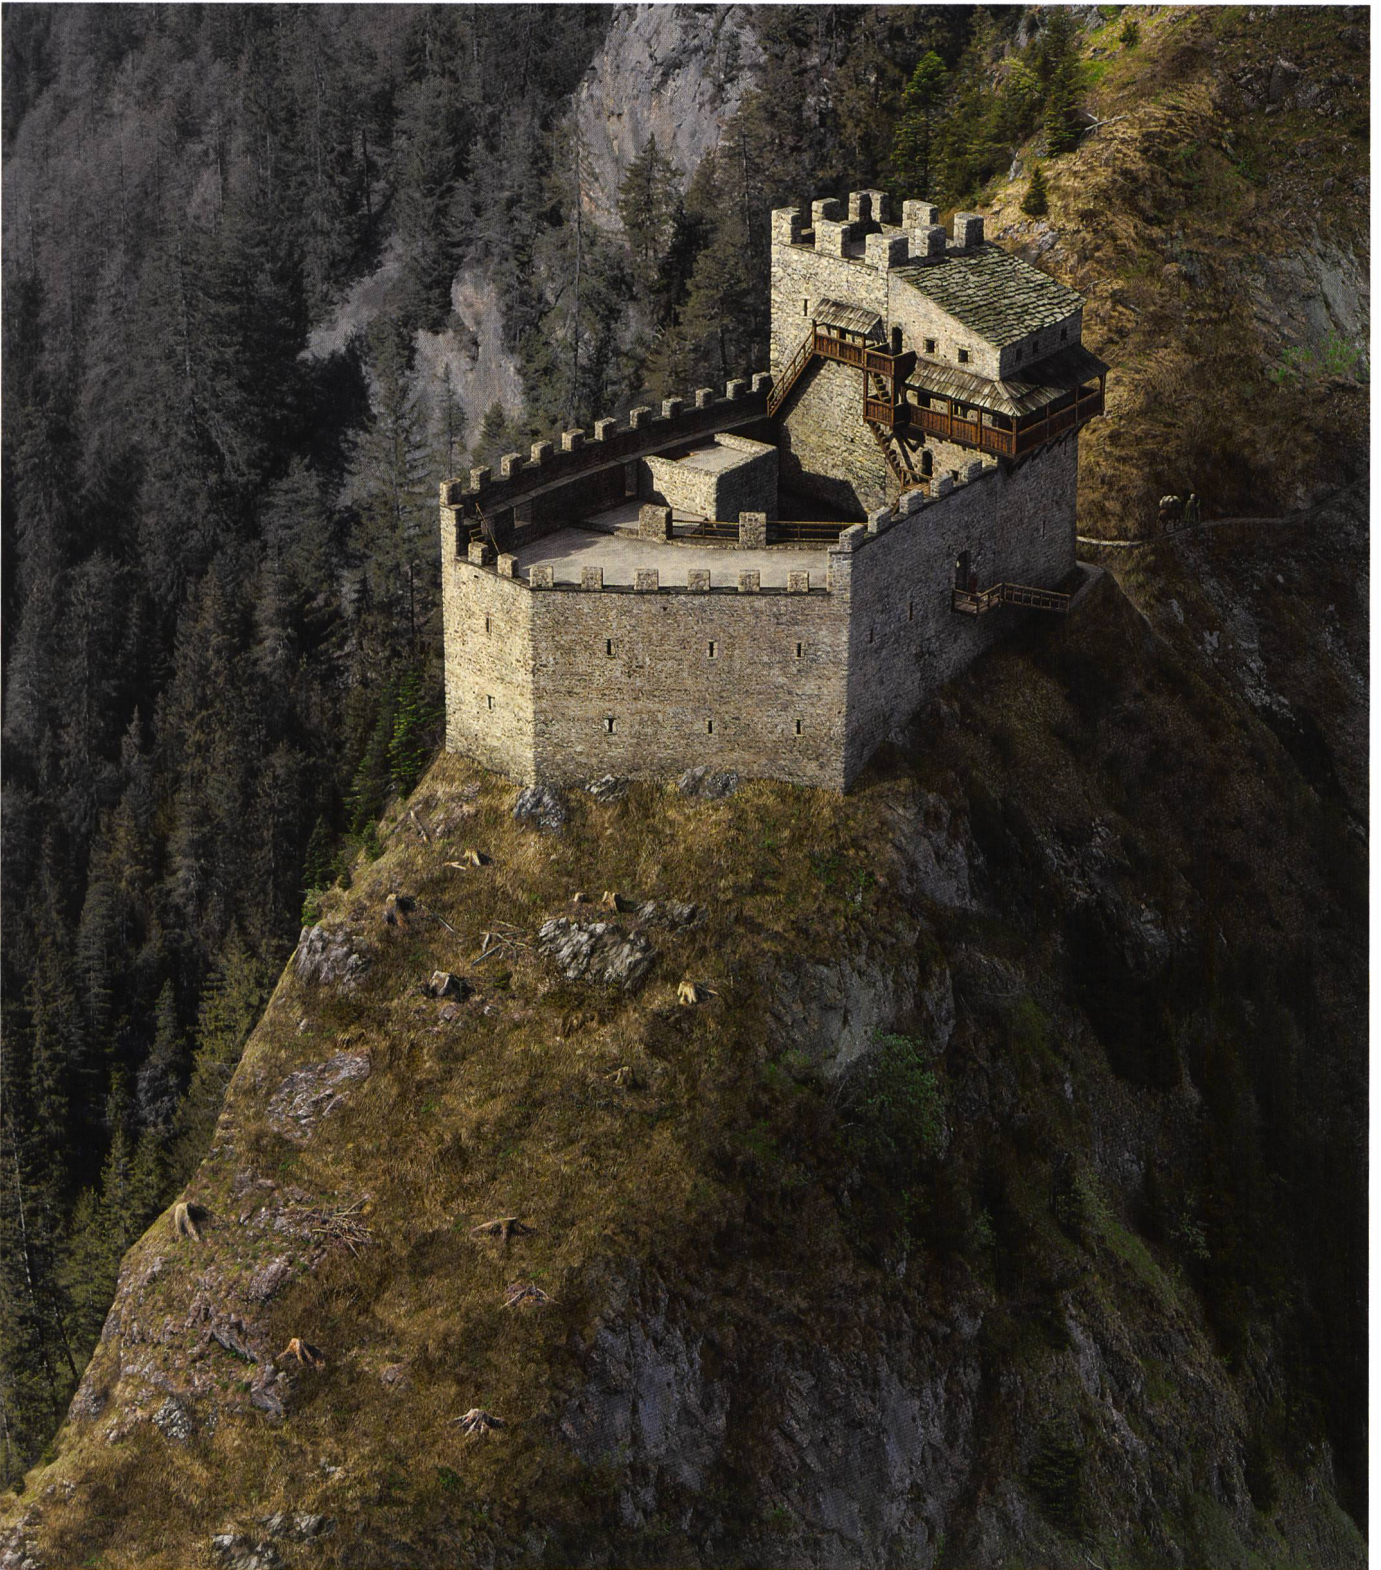
Abb. 53: Brienz/Brinzauls, Burganlage Belfort. Phase 1: Rekonstruktion der Burganlage (1229–1233).

#### Rekonstruktion Phase 1 (Abb. 53)

Die Hauptburg wurde in fünf Jahren von 1229 bis 1233 errichtet. Dies ergab die dendrochronologische Untersuchung der Bauhölzer. Die ältesten Hölzer mit einem Fälldatum im Herbst/Winter 1228/29 stammen aus dem Hauptturm. Diese dürften im Laufe des Jahres 1229 als Balkenlage zum Boden des 2. Geschosses eingebaut worden sein. Die jüngsten Hölzer der Neubauphase weisen ein Fälldatum im Herbst/Winter 1232/33 auf. Diese wurden im Laufe des Jahres 1233 als Balkenlage zur Plattform über dem 2-geschossigen Südtrakt verlegt. So entstand in fünfjähriger Bauzeit zwischen 1229 und 1233 eine wehrhafte Burganlage. Der 3-geschossige Hauptturm war als Wehrturm gebaut worden. Über dem 3. Geschoss bestand eine begehbare Wehrplattform. Diese war durch eine umlaufende Brüstungsmauer mit aufgesetzten Zinnen gesichert. Auf der Plattform bestand eine Rundumsicht in alle Himmelsrichtungen. Eine Wachmannschaft dürfte im Wehrturm gehaust haben.

Der Zugang entlang der Ost-Aussenseite war durch eine im 3. Geschoss des Torturmes auskragende Wehrlaube gesichert.

Über der östlichen und westlichen Umfassungsmauer bestanden Wehrgänge. Diese waren gegen die Aussenseite durch Brüstungsmauern mit aufgesetzten Zinnen gesichert. Von den seitlichen Wehrgängen aus konnte die Ost- und Westseite der Anlage überwacht werden.

Die 180 m<sup>2</sup> grosse Wehrplattform über dem Südtrakt diente der Verteidigung der Anlage gegen Süden. Diese terrassenartige Fläche dürfte auch als Söller (solarium) genutzt worden sein. Gut vorstellbar, dass man auf dieser Flachdachkonstruktion den täglichen Verrichtungen nachging. Derartige Söller werden bereits im Testament des Churer Bischofs Tello aus dem Jahr 765 mehrfach beschrieben.<sup>51</sup> Daraus kann geschlossen werden, dass diese den oberen Abschluss der erwähnten Gebäude bildeten.

Die herrschaftlichen Wohnräume befanden sich im Torturm und im 2. Geschoss des Südtraktes. Die Wohnräume in den oberen Geschossen des Torturmes waren über Vorbauten an der Südfassade erschlossen. In die Wohnräume im Südtrakt gelangte man ebenerdig vom Innenhof her.

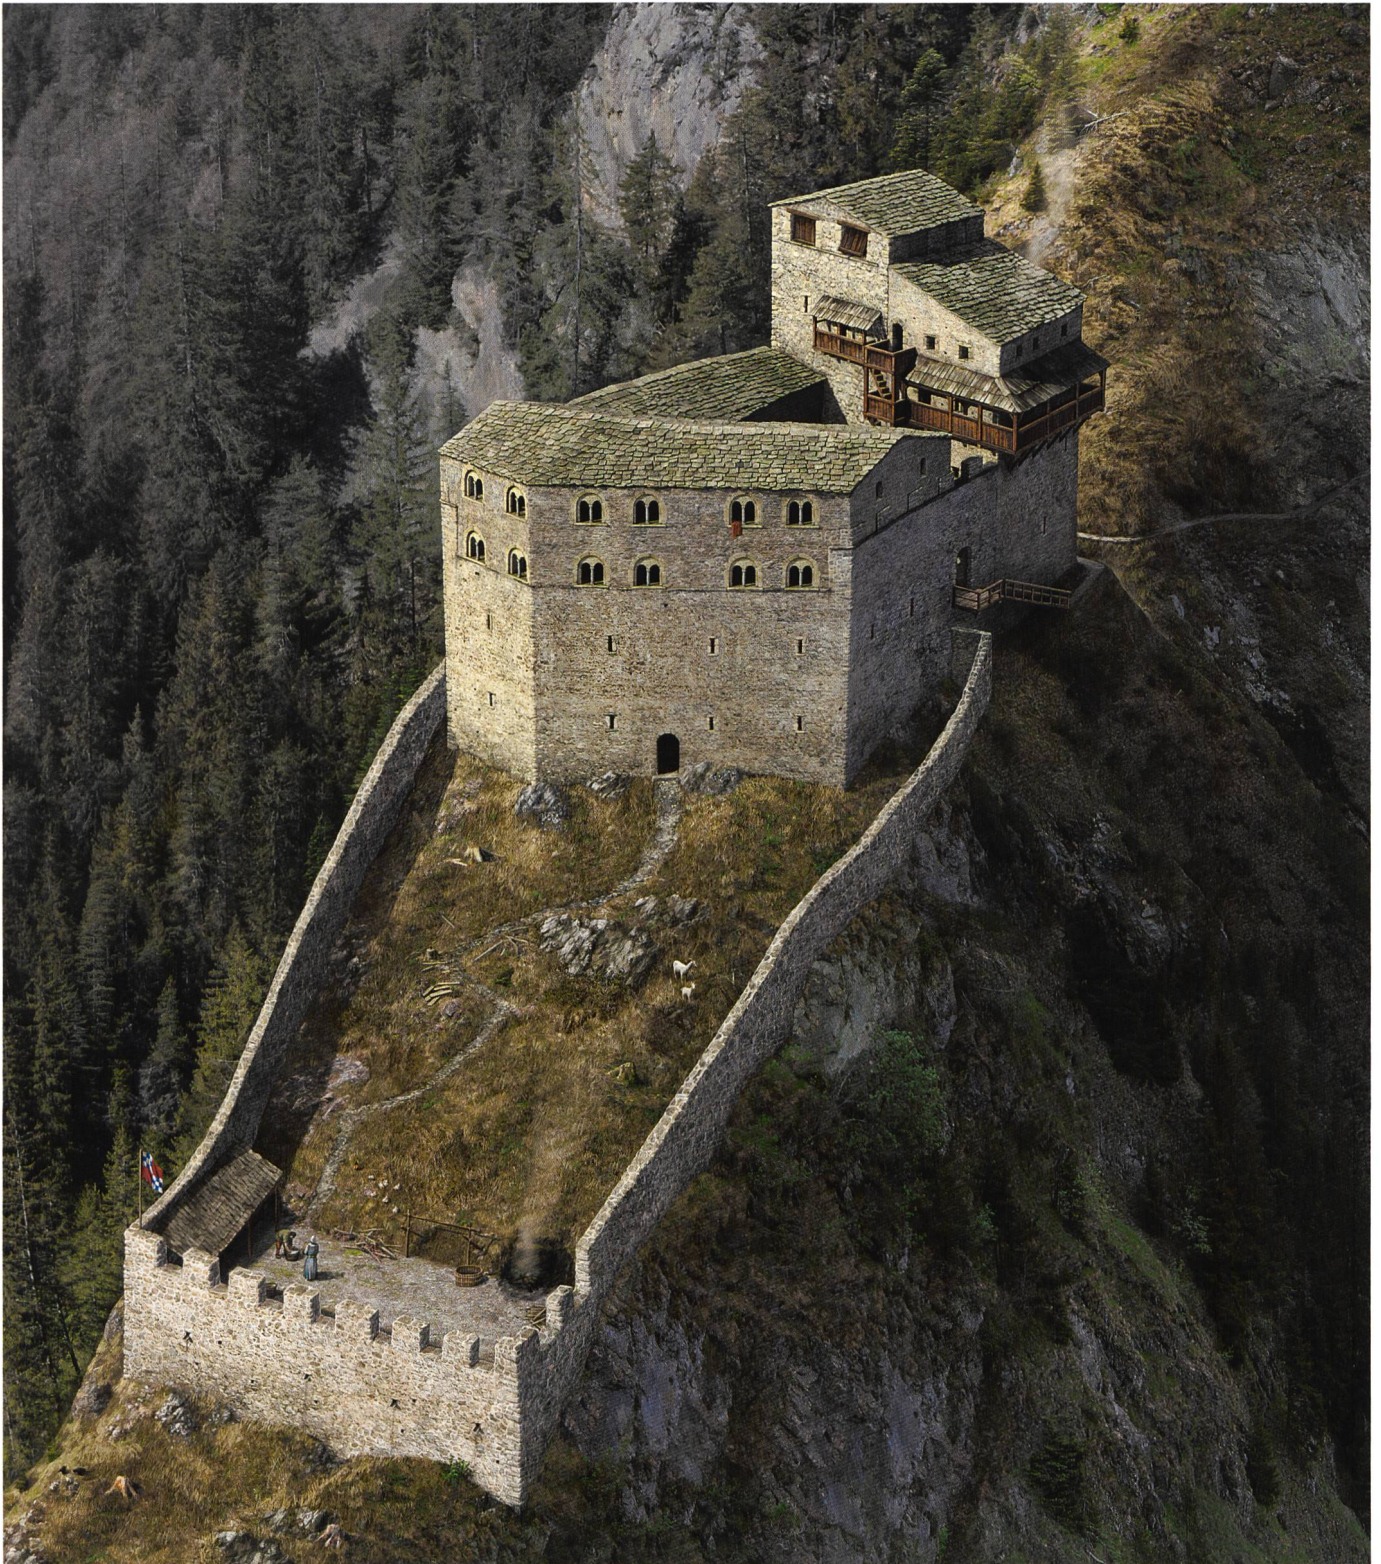
Abb. 54: Brien/Brinzauls, Burganlage Belfort. Phase 2: Rekonstruktion der Burganlage nach dem Umbau von 1240.

### Rekonstruktion Phase 2 (Abb. 54)

In einer umfassenden Umbau- und Erweiterungsphase (Phase 2) wandelt sich die ursprüngliche Wehrburg zur Schlossanlage. Der Südtrakt (Palas) wird um zwei Geschosse aufgestockt. Dabei werden die bestehenden Wehrgänge und die südliche Plattform überbaut. Im 3. Geschoss des Südtraktes werden zwei herrschaftliche Wohnräume neu gebaut, im 4. Geschoss entsteht ein repräsentativer Saal.

Der Westtrakt wird über dem bestehenden Wehrgang ebenfalls aufgestockt und zu Wohnzwecken ausgebaut. Der Westtrakt dürfte mit einem gegen den Innenhof geneigten Pultdach gedeckt gewesen sein.

Über dem Hauptturm wird die bestehende Plattform überbaut. Mit dem Aufsetzen einer Dachkonstruktion wird ein viertes Geschoss ausgebaut.

Gleichzeitig wird die Anlage in der Phase 2 gegen Süden erweitert. 30 Meter unterhalb der Hauptburg wurde eine neue Südmauer erstellt. Entlang der seitlichen To-beleinschnitte war die Erweiterung durch Umfassungsmauern abgegrenzt. In der Südmauer finden sich gut vier Meter über dem Aussenniveau vier Ausgusskanäle. Durch diese konnte ein innerhalb der Südmauer liegendes Innenniveau entwässert werden. Denkbar ist, dass der in der Hauptburg aufgegebene Söller (solarium) in der Süderweiterung neu eingerichtet wurde.

Diese Umbau- und Erweiterungsphase konnte mit der dendrochronologischen Methode ins Jahr 1240 datiert werden. Somit besteht zwischen dem Neubau der Wehrburg (1229–1233) und der ersten Umbauphase (1240) ein zeitlicher Unterschied von lediglich sieben Jahren. Nach dieser kurzen Zeit wandelt sich die ursprüngliche Wehr-

burg bereits zur feudalen Schlossanlage. Wehrelemente wie die Plattform über dem Hauptturm, die Wehrgänge über der West- und Ostumfassung und die südliche Plattform wurden zu Gunsten von zusätzlichem Wohnraum aufgegeben. In der Hauptburg werden in dieser Umbauphase an die 500 m<sup>2</sup> neuer Wohnraum geschaffen. Mit der Erweiterung der Anlage gegen Süden wurde der Hofraum um 700 m<sup>2</sup> erweitert.

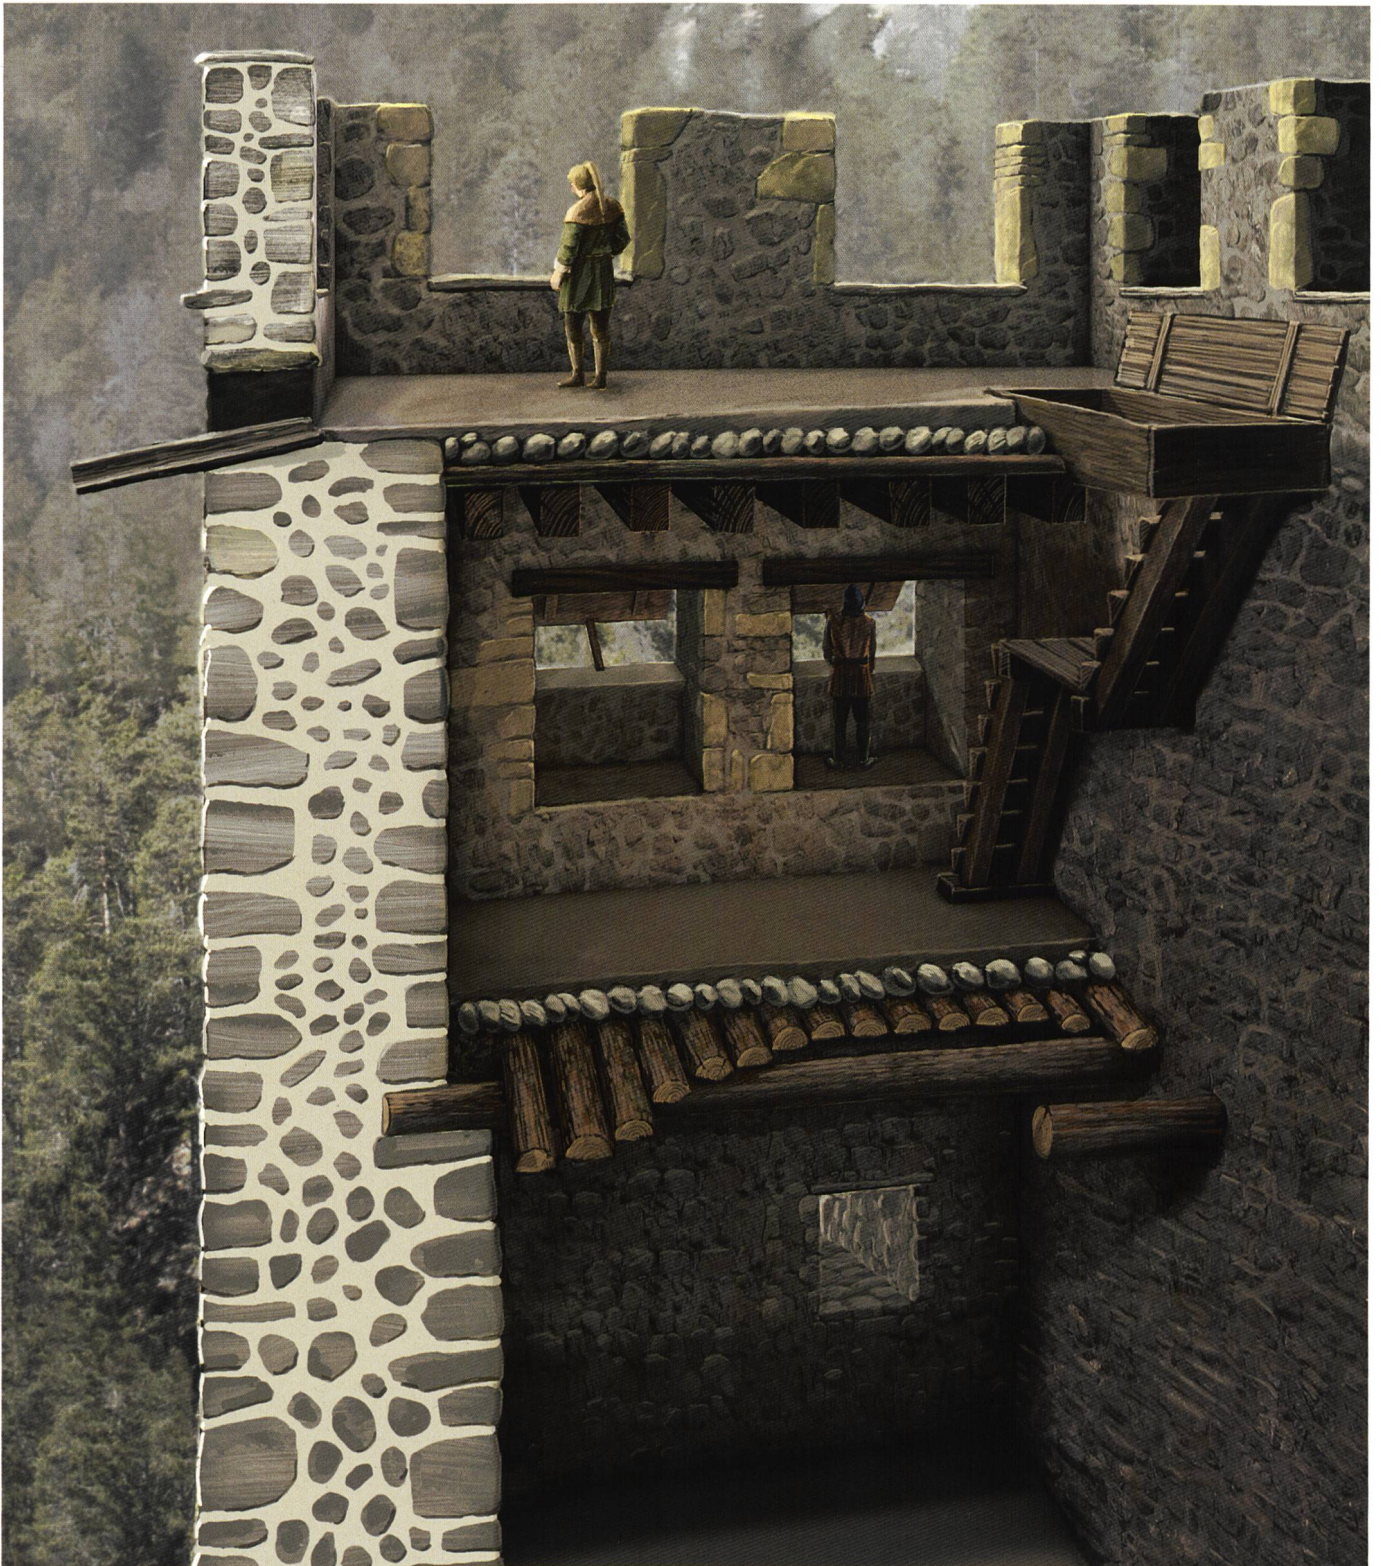
Abb. 55: Brienz/Brinzauls, Burganlage Belfort. Phase 1: Hauptturm (1229–1233). Der Schnitt durch die obersten drei Geschosse illustriert die Konstruktionsweise des Bodens und die Ausstattung der Räume.

### Informationstafel im Hauptturm (Abb. 55)

Für die Besucher der restaurierten Burganlage wurde als zusätzliche Attraktion im Torturm ein neuzeitlicher Aufstieg geschaffen. Eine moderne Treppenkonstruktion führt bis ins 4. Geschoss und über eine Passarelle zum Hocheingang in den Hauptturm. Von einer ins Eingangsgeschoss kragenden Plattform können die durch ein Glasdach geschützten Befunde an der nördlichen Innenwand betrachtet werden. Ein Schnitt durch die drei obersten Geschosse illustriert die Räumlichkeiten während der Benutzungszeit.

Entlang der Innenwand Nord blieb auf einem Rücksprung ein Streifen des originalen Kalkmörtelbodens zum 3. Turmgeschoss erhalten. An diesem kann der aufwendige Aufbau des Bodens rekonstruiert werden:

Die Bodenkonstruktion lag auf einer Balkenlage aus Rundhölzern auf. Über der Balkenlage war quer dazu eine Lage aus hölzernen Hälblingen verlegt worden. Darüber wurde ein Steinbett aus faustgrossen Steinen eingebracht. Dieses wurde mit einer bis 10 cm starken Kalkmörtelschicht übergossen. Die Gehfläche des Bodens wurde schliesslich im feuchten Zustand abgeglättet.

Die Wehrfenster in der Nordwand waren ursprünglich durch schwere Holzläden gesichert. Diese konnten gegen aussen aufgeklappt werden. Von diesem Standort hoch über der Nordfassade konnte die Nordseite überwacht werden. In der Phase 2 wurden diese Fenster zu gegen unten gerichteten Spähscharten vermauert.

Über dem Hauptturm bestand ursprünglich eine begehbare Plattform. Der Bodenaufbau der Plattform entsprach jenem des Bo-

dens im 3. Geschoss. Der Kalkmörtelboden konnte durch einen Speier über die Westfassade entwässert werden.

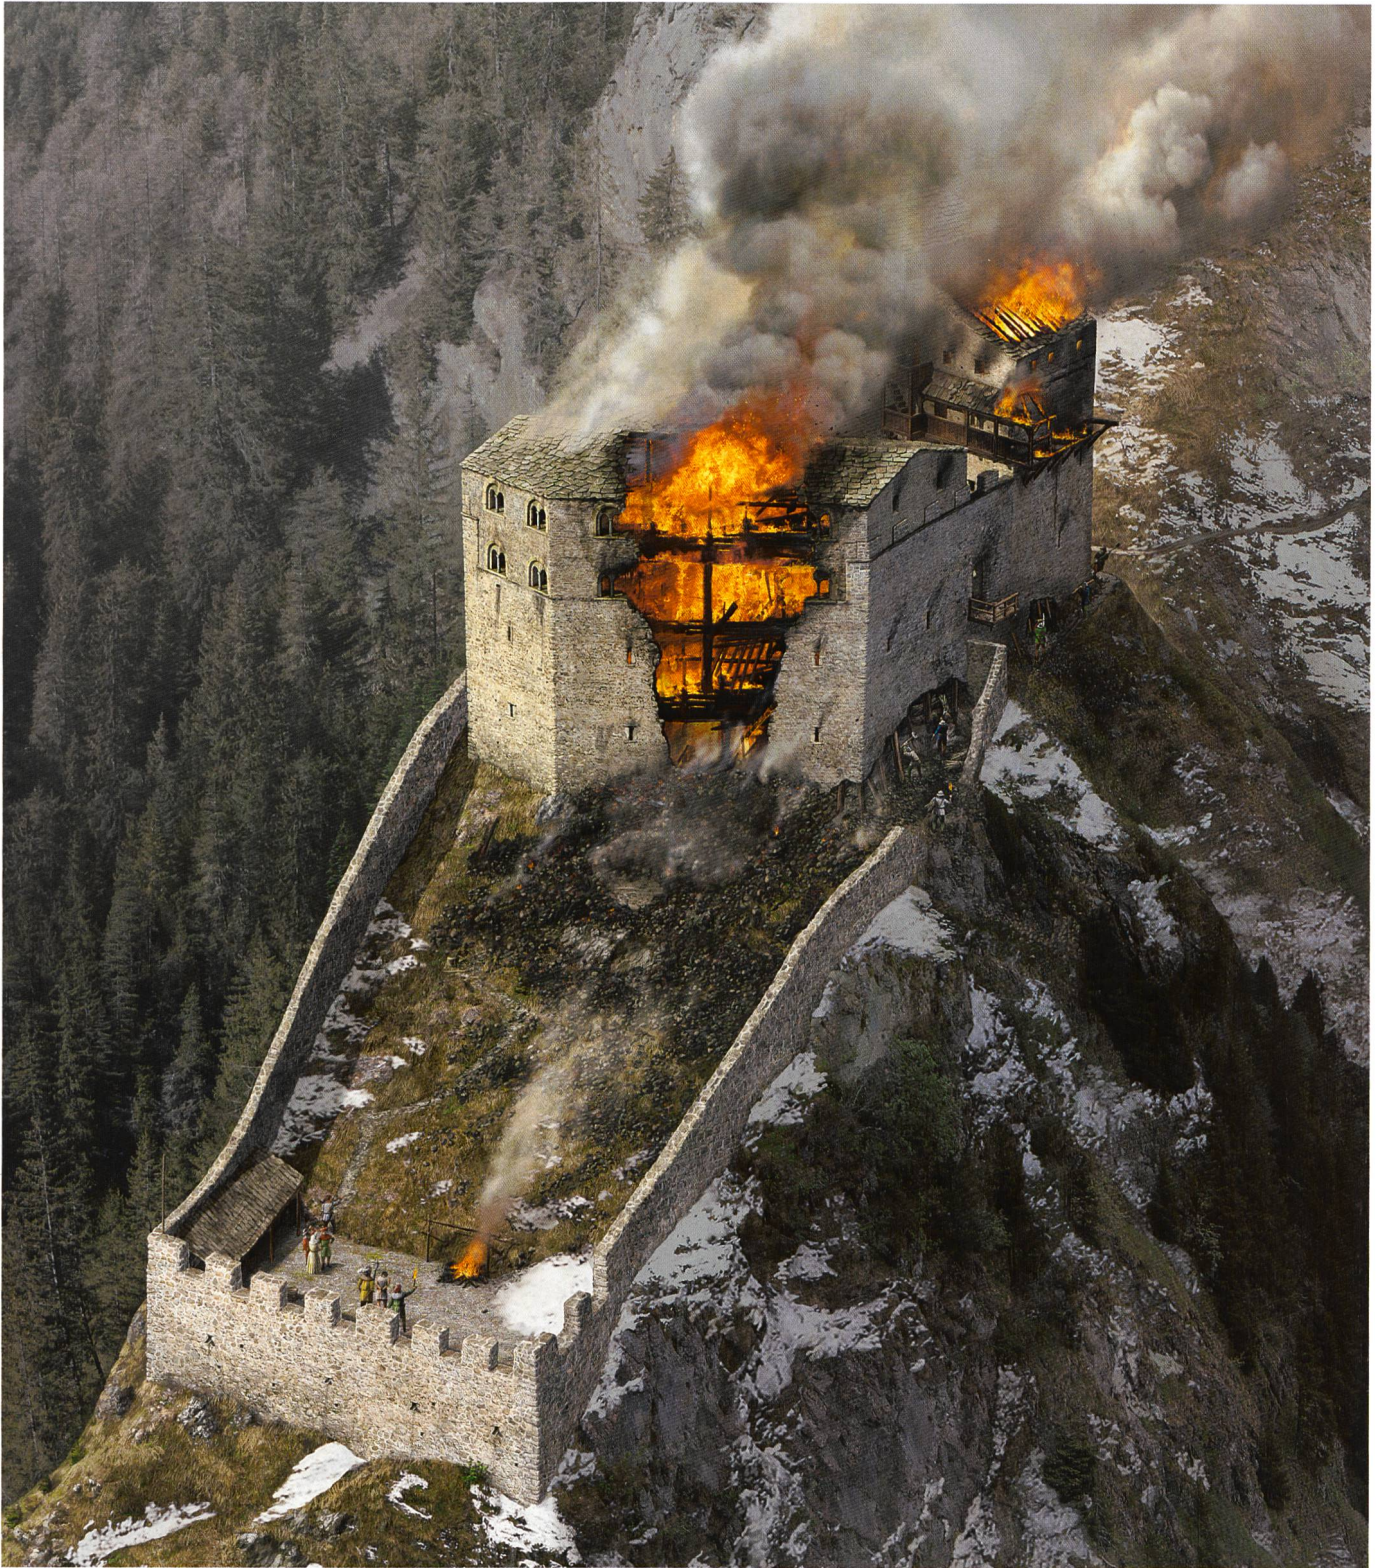
Abb. 58: Brienz/Brinzauls,  
Burganlage Belfort. Torturm.  
4. Geschoss. Halbrundziegel,  
sogenannte Mönche (2.  
Hälfte 15. Jahrhundert) aus  
dem Abbruchschutt von  
1499. 45,5x10,5 cm.

Ein Depot mit Ofenkacheln und Ziegeln im Torturm (Abb. 56; Abb. 58)
