Zeitschrift: **Jahresberichte des Archäologischen Dienstes Graubünden und der Denkmalpflege Graubünden**

Vom Erhalten einer Tradition: Kalkbrand und Kalkkurs in Sent im Unterengadin

Johannes Florin

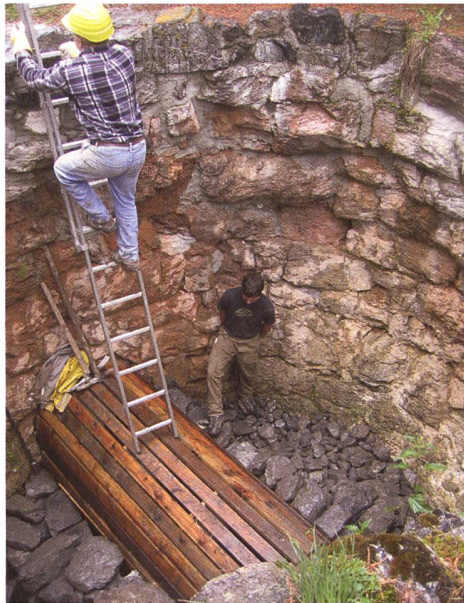
Abb. 119: Kalkkurs in Sent.
Beschickung des Ofens mit
Kalkgestein.

erwies sich später wegen der dadurch bedingten schlechten Wärmeverteilung in den untersten Schichten als nicht ideal. Das beim Kalkkurs verwendete Brandgut, ein Gestein mit 92 Prozent Kalkanteil und geringen Magnesium-Einschlüssen, stammte aus Giant da la Grava im angrenzenden Val d'Uina. Bei dessen Auswahl und Analyse waren der inzwischen leider verstorbene Georg Jenny, der sich umfassend mit den Kalköfen in Graubünden befasst hatte, und die Kalkfabrik Netstal GL behilflich. Aus zeitlichen und ökonomischen Gründen wurde der Ofen nur zu rund 75 Prozent beschickt, und zwar mit faust- bis ballgrossen Gesteinsbrocken. Oben wurde er mit Lehm aus Zuort im Val Sinestra abgedeckt. Als eigentlicher Knackpunkt sollte sich das Anfeuern erweisen: Das aus Brandgut sorgfältig aufgeschichtete Gewölbe bildete zwar einen ausgezeichneten Feuerraum, die Lehm- schicht war jedoch – obschon mit Zugöffnungen versehen – zu dicht. Wegen der starken Dampfentwicklung zu Beginn des Brands war der Zugang zum Ofenschacht nicht mehr möglich, so dass schliesslich der Atemschutzzug der örtlichen Feuerwehr zum Aufbrechen der Lehmschicht aufgeboten werden musste. Anschliessend funktionierte alles wie im Lehrbuch.

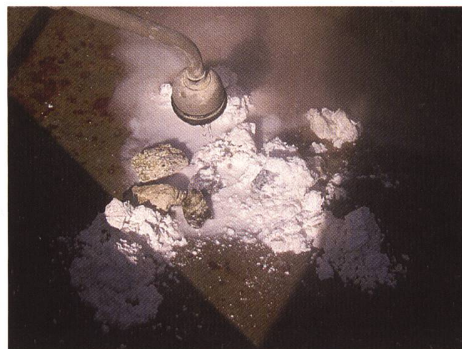
Abb. 123: Kalkkurs in Sent.
Löschen des Kalks.

In Sur En ist der anschliessend an den Kalkbrand stattfindende zweitägige Anwenderkurs von Ruedi Krebs aus Twann BE geleitet worden. Dabei konnten die gut zwei Dutzend Teilnehmer alle Schritte von den unterschiedlichen Möglichkeiten der Löschung, Lagerung und Verarbeitung des Kalkes bis zu seiner Anwendung als Mauermörtel, Verputz oder Dekorschicht vor Ort und teils mit dem dort gebrannten Kalk durcharbeiten. Der Kurs erfreute sich regen Zuspruchs von Handwerkern und Planern aus dem Unterengadin und dem Prättigau und hat allen Teilnehmern den Austausch und die Erweiterung ihres fachlichen Wissens ermöglicht. Und so wird der dort gebrannte Kalk vielleicht den Weg auf die eine oder andere Baustelle in der Region finden.
