Val Müstair. Müstair, Bauuntersuchungen im Kloster St. Johann

Erich Tscholl, Jürg Goll,
mit einem Beitrag von
Patrick Cassitti

1. Heiligkreuzkapelle

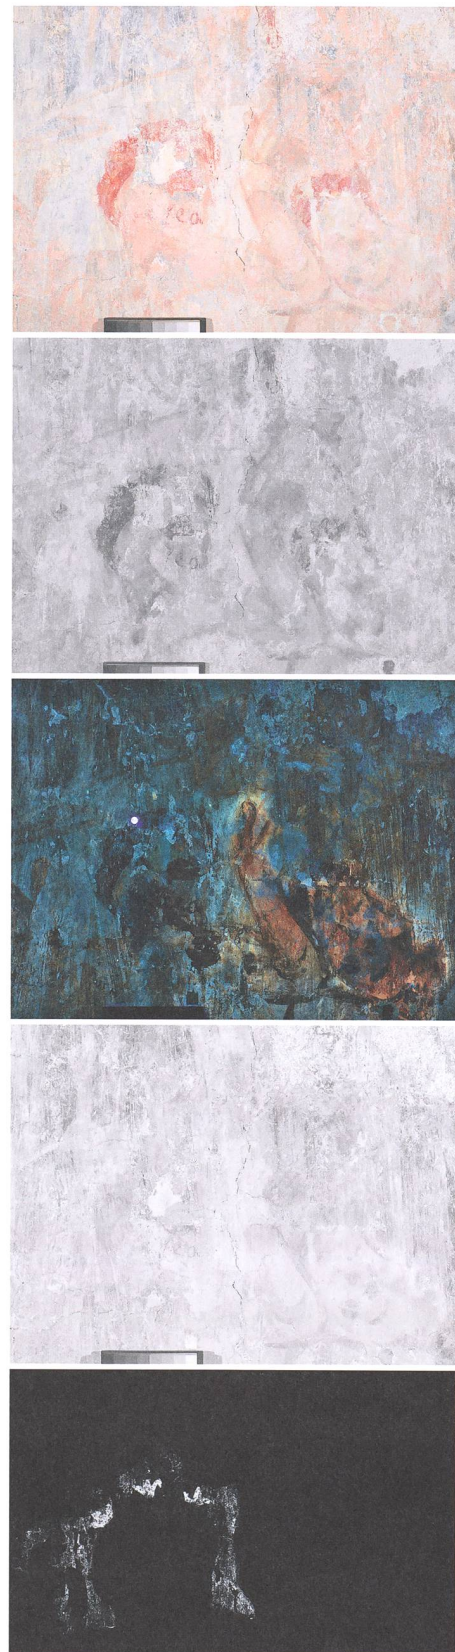
Abb. 5: Val Müstair. Kloster St. Johann in Müstair, Heiligkreuzkapelle. Multispektralaufnahmen eines Bereiches der karolingischen Wandmalereien an der Nordwand des Obergeschosses. Von oben nach unten: sichtbares Licht, UV-Reflexion, UV-Fluoreszenz, Infrarot-Reflektographie und Infrarot-Lumineszenz. Letztere hat es ermöglicht, die mit bloßem Auge nicht mehr erkennbaren Malereien in Ägyptisch Blau sichtbar zu machen. Länge des Graukeiles: 9 cm.

wurden die Beprobungsstellen durch die Restauratorin Doris Warger, welche die Übersicht über die gesamten bemalten Wandflächen hat, gezielt ausgewählt. So bestand Gewähr, die relevanten Materialien zu analysieren. Um diese Ergebnisse noch stärker verallgemeinern zu können, wurde Annette Keller, als auf dem Gebiet ausgewiesene Expertin, beauftragt, in der Heiligkreuzkapelle multispektrale Aufnahmen der Wandoberflächen zu erstellen **Abb. 4**. Die eingesetzten Spektren erzeugten neben dem sichtbaren Bild folgende Bildinformationen: UV-Reflexion, UV-Fluoreszenz, Infrarot-Reflektographie und Infrarot-Lumineszenz **Abb. 5**, sowie elektronisch erzeugte Falschfarbenbilder. Diese Aufnahmen, die

in enger Absprache mit den Restauratorinnen und den Archäologen durchgeführt wurden, erlaubten wertvolle Einblicke in die Beschaffenheit und die Mikrostratigraphie der Wandmalereien und -tünchen in der Heiligkreuzkapelle. Durch das Sichtbarmachen von mit bloßem Auge nicht oder kaum erkennbaren Farbschichten wurde die Lesbarkeit der Malereien deutlich erhöht und die Interpretation der dargestellten Szenen erleichtert. Im Zuge dieser Untersuchungen gelang der Nachweis des seltenen Pigmentes Ägyptisch Blau in einer Szene an der Nordwand. Eine gemeinsame Auswertung der gesammelten Daten durch das Projektteam und eine Vorlage der Ergebnisse in Aufsatz- und Buchform sind geplant.

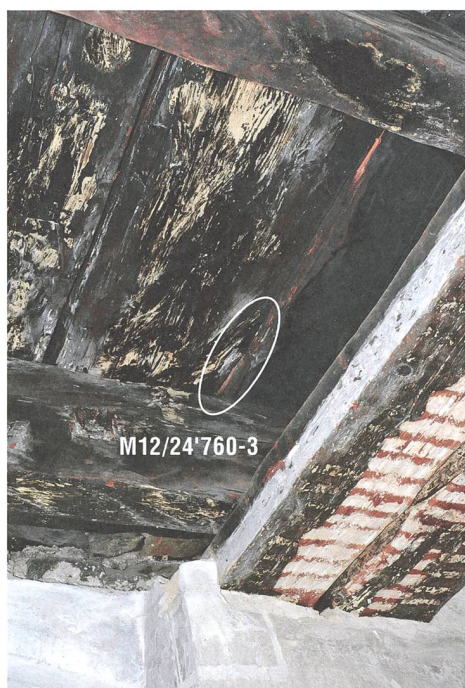
Abb. 6: Val Müstair. Kloster St. Johann in Müstair, Heiligkreuzkapelle, Untergeschoss. Eine der Probenentnahmestellen an der karolingischen Deckenbohle.

Parallel zu den Untersuchungen im Obergeschoss wurden im Untergeschoss durch die Restauratorin Cornelia Marinowitz Analysen durchgeführt, um die Pigmente der noch vor dem Einbau schwarz bemalten Deckenbalken zu bestimmen **Abb. 6**. Von den insgesamt elf Balken stammen sieben aus dem späten 8. (dendrochronologisch ermitteltes Fälldatum 787/788) und vier aus dem frühen 11. Jahrhundert (dendrochronologisch ermitteltes Fälldatum 1019–1021).¹ Vier karolingische und zwei frühromanische Balken wurden im Zuge der Untersuchung beprobt. Es stellte sich heraus, dass jeder der karolingischen Balken mit einem unterschiedlichen Pigment und/oder Bindemittel behandelt worden war, während die Balken des 11. Jahrhundert alle dieselbe Kombination aus Pigment und Bindemittel aufwiesen (Kienruss/Leim). Der Versuch einer Interpretation dieses Ergebnisses, ergänzt durch weitere Analysen, wird im nächsten Jahr in Aufsatzform erscheinen.

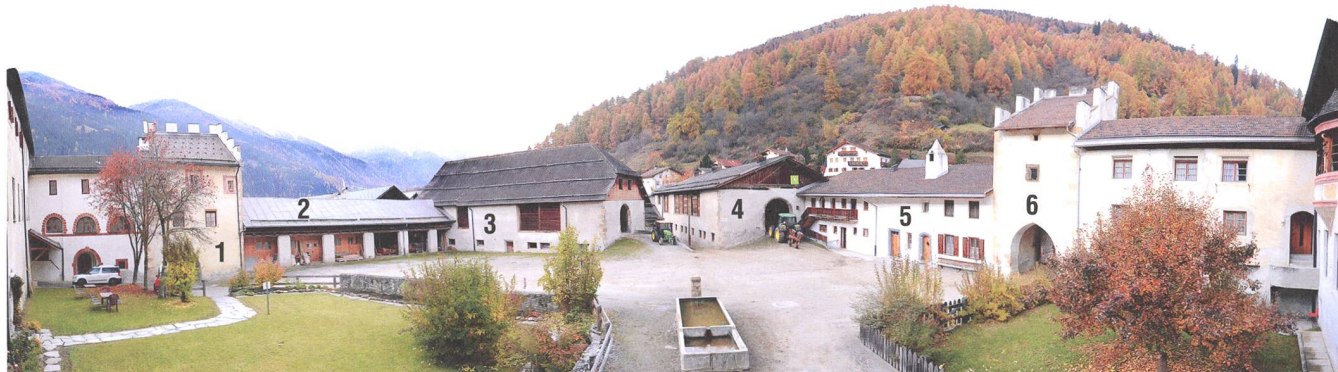
Abb. 7: Val Müstair. Kloster St. Johann in Müstair. Panorama des Westhofs/Wirtschaftshofs. Blick gegen Westen.

- 1 Südtrakt mit Südtorturm
- 2 Remise und Schreinerei
- 3 Südstall
- 4 Nordstall
- 5 Knechtetrakt
- 6 Nordtorturm und Gesindehaus

Der Westhof, mit dem sich die beiden Bände befassen, ist ein prägender Bestandteil der Klosteranlage. Er wird dominiert von den Tortürmen im Süden und im Norden, den beiden grossen Stallscheunen im Westen, der langen, hohen Fassade des Westtraktes im Osten, dem Gesindehaus und dem ehemaligen Knechtetrakt östlich und westlich des Nordtorturms im Norden und dem Südtrakt und der offenen Remise mit Werkstatt und Holzlager der Klosterschreinerei östlich und westlich des Südtorturms im Süden **Abb. 7**. Die Untersuchungen begannen 1971 und erstreckten sich parallel zu den Umbaumassnahmen bis zu den jüngsten Renovierungen von heute. Die Fülle von Informationen zu den Grabungs- und Baubefunden, die in
