Restauration et transformation de la Bibliothèque paroissiale de Saint-Ursanne

Autor(en): **Gerster, A.**

Zeitschrift: **Les intérêts du Jura : bulletin de l'Association pour la défense des
intérêts du Jura**

Band (Jahr): **30 (1959)**

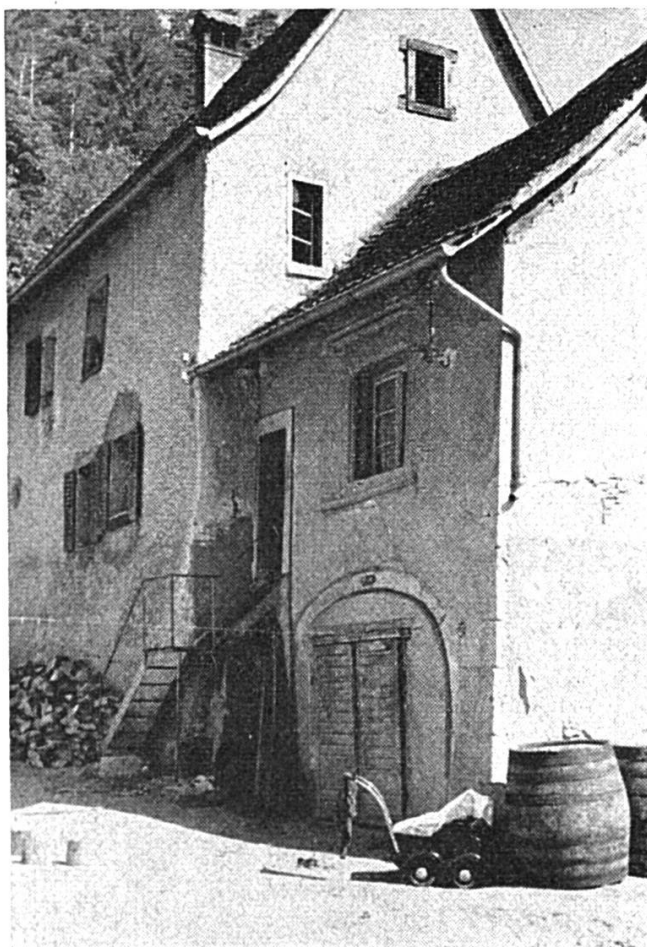
Cliché ADIJ No 433

Vue du côté ouest avec les arcs maçonnés et l'escalier extérieur en fer.

Avant la transformation, l'accès se faisait par un escalier en fer visible sur la deuxième photographie.

Aujourd'hui, le rez-de-chaussée a retrouvé son état primitif. Il comprend un hall ouvert pourvu d'une fontaine. L'escalier extérieur en fer et la porte de la façade ouest, qui avaient été exécutés ultérieurement, ont été supprimés. Un nouvel escalier conduit depuis le hall du rez-de-chaussée au premier étage.
