Die evangelisch-reformierte Kirche

Zeitschrift: **Archäologie Graubünden. Sonderheft**

Band (Jahr): **2 (2013)**

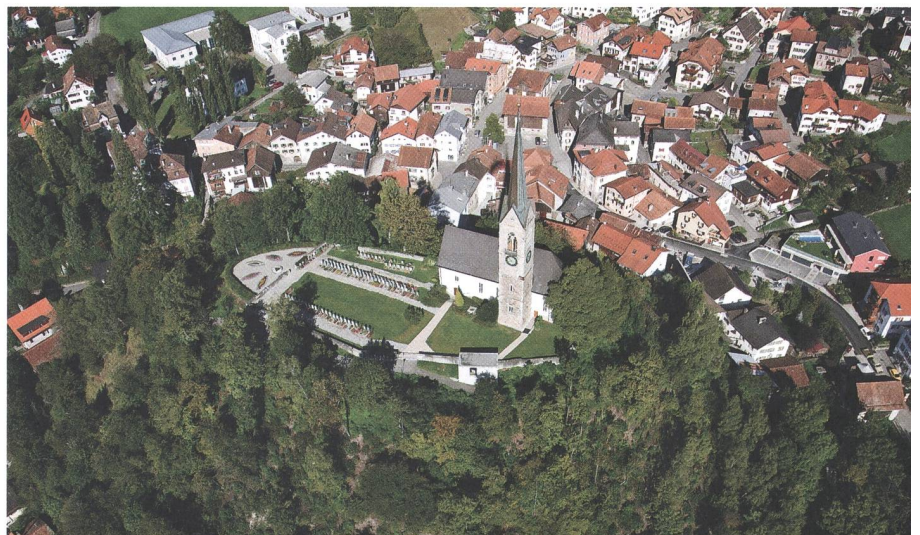
Abb. 2: Tamins, evangelisch-reformierte Kirche. Die Kirche mit dem Friedhof, im Hintergrund das Dorf Tamins. Flugaufnahme 2011. Blick gegen Nordwesten.

Die evangelisch-reformierte Kirche steht auf dem zum Rhein hin in die Ebene vorspringenden, allseitig steil abfallenden Hügel **Abb. 2**. Das mehr oder weniger ebene Plateau misst heute knapp 20000 Quadratmeter und ist das Ergebnis von mehrfach durchgeführten Planierungsmassnahmen, welche die ursprüngliche Topographie der Hügelkuppe weitgehend verunklärt haben.

Die geostete Kirche steht am Nordostrand des Hügels, der heutige Friedhofbereich nimmt die westliche Hälfte des Hügelplateaus ein. Zu den auf alle Seiten hin steilen Abhängen umgrenzt eine Umfassungsmauer das Kirchenareal. Der Zugang vom Dorf erfolgt über einen von Norden her hinauf führenden Weg, der sich auf etwa halber Höhe gabelt, um den direkten Zugang in die Kirche oder jenen über das Friedhofareal zu ermöglichen.

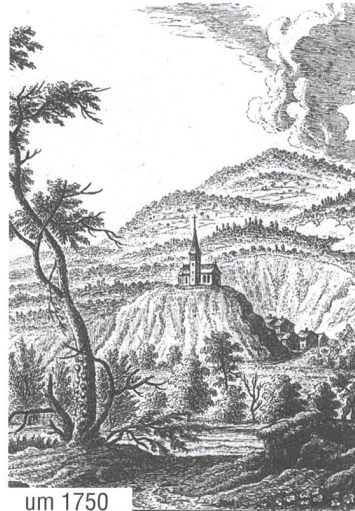
um 1750

Um 1750: Johann Caspar Ulinger (1704–1768). *Prospect von Reichenau in der Pfarr Thamyns in Pünten, bey dem Zusammenfluss des Vorder- und Hinter Rhyns*. Radierung. 15 x 24 cm. Rätisches Museum Chur. Blick gegen Norden.

Die imposante Lage der Kirche hat Maler und Fotografen immer wieder zu bildlichen Darstellungen angeregt. Diese ermöglichen es uns, die baulichen Veränderungen in den letzten 300 Jahren zu erkennen **Abb. 3**. Die ältesten Abbildungen, eine Radierung und ein Ölgemälde, stammen aus dem 18. Jahrhundert. Die Merkmale der Gotik an Schiff und Chor sind auf beiden Bildern sichtbar. Auf der Radierung vermeint man am Turm über dem obersten Geschoss aus Holz ein Pyramidendach zu erkennen. Sicher zeigt sie nicht mehr den gotischen Zustand, da der Turm nach dem Brand von 1692 renoviert worden war. Das Ölgemälde zeigt bereits die markanten Wimperge (Dreiecksgiebel), es handelt sich vermutlich um eine spätere Darstellung des Turmes. Auf dem Gemälde ist auch deutlich die Umfassungsmauer mit dem Tor zu sehen, die auf der Radierung in dieser Form noch fehlt. Ein Abbild des gleichen Zustandes aus der Nähe vermittelt eine Lithografie der Kirche vor 1840 von Heinrich Zollinger. Das schlichte Schiff mit den zwei hohen Rundbogenfenstern ist gegenüber den älteren Darstellungen unverändert. An der Westseite lehnt über dem Eingang ein Pultdach, darüber spendet ein Rundfenster, ein sogenanntes Ochsenauge, dem Innenraum zusätzliches Licht. Die Umfassungsmauer ist aufgrund der unregelmässigen Silhouette nicht im besten Zustand, die mit drei Zinnen bekrönte Toranlage hingegen macht einen gepflegten Eindruck.

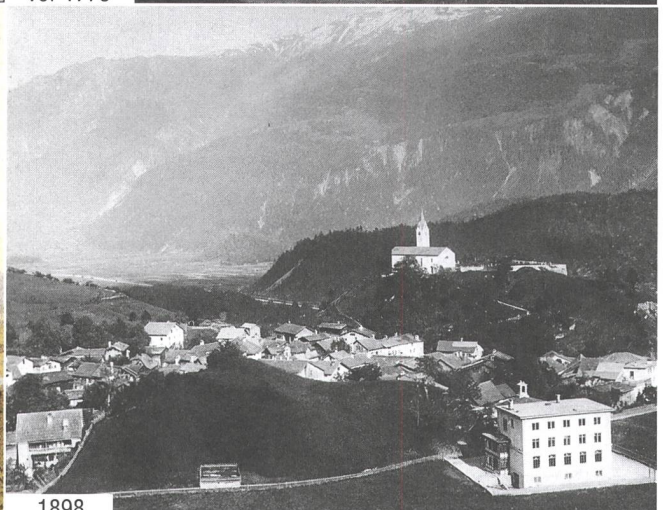
1898: Anonym. Tamins. Ansichtskarte. Fotografie. 23,1 x 17,4 cm. Privatbesitz. Blick gegen Südosten.

Die nicht sehr vorteilhaften Proportionen der Kirche nach der Verlängerung des Schiffes im Jahr 1840 bleiben auf der Fotografie von 1898 nicht verborgen. Das niedere Schiff mit dem wenig geneigten Satteldach und dem Chor, der sich nicht als eigener Baukörper absetzt, lässt die Kirche aus der

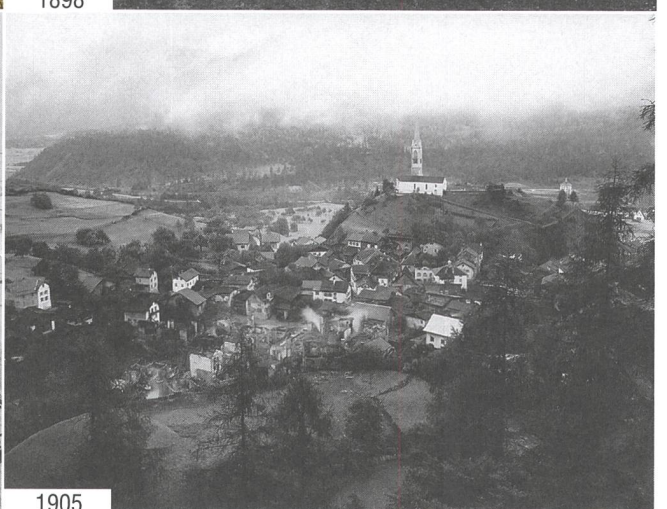
1905

1905: Johann Christian Pötter (1852–1909) oder Carl Anton Lang (1851–1911). *Tamins nach dem Dorfbrand vom 19. September 1905*. Fotografie. 17,4 x 12,8 cm. Privatbesitz. Blick gegen Süden.

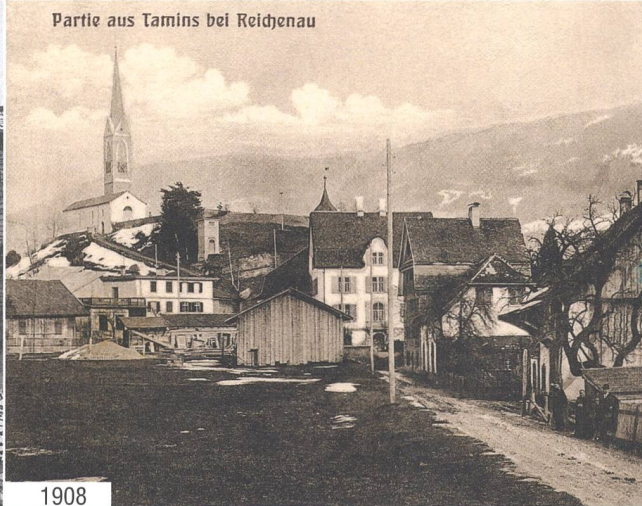
1908: Anonym. *Partie aus Tamins bei Reichenau*. Ansichtskarte. Fotografie. 13,6 x 8,7cm. Privatbesitz. Blick gegen Südosten.

Auf einem Foto aus dem Jahr 1908 kommt das unausgeglichene Grössenverhältnis zwischen dem neu gebauten Turm und dem gedrunghenen Kirchenschiff deutlich zum Ausdruck. Im Jahr 1920 wird diese Disharmonie baulich korrigiert. Im Zuge der Renovation im Innern wird das Schiff aufgestockt und mit einem höheren und steileren Dach versehen. Die jüngsten Fotos der Jahre 1923–2011 aus der Vogelperspektive zeigen mit aller Deutlichkeit, wie der Kirchenbau nach diesem letzten grossen baulichen Eingriff an Eleganz gewonnen hat.
