Die Ergebnisse der archäologischen Untersuchungen

Zeitschrift: **Archäologie Graubünden. Sonderheft**

Band (Jahr): **2 (2013)**

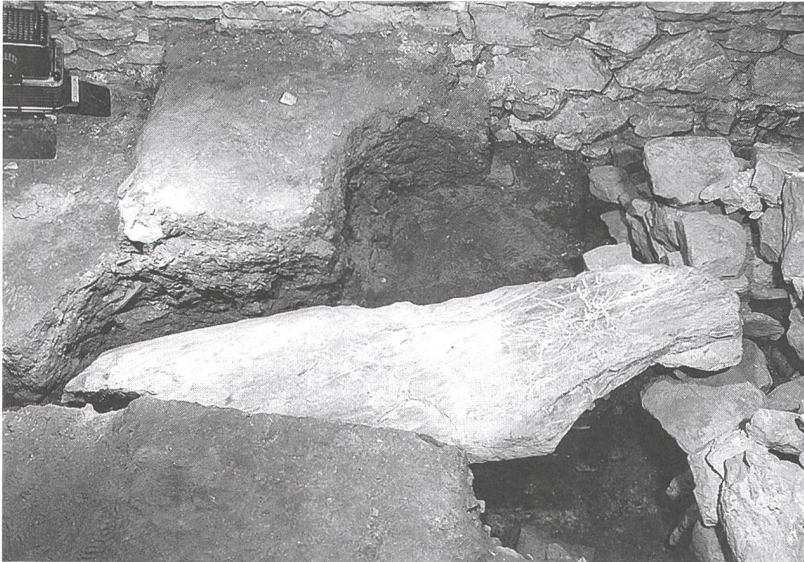
Abb. 15: Tamins, evangelisch-reformierte Kirche. Renovation 2010/11. An der Westseite von Kirche 3a (14. Jahrhundert) ist ein jüngeres Grab mit der Steinplatte abgedeckt worden, die vom Stiftergrab stammen könnte. Blick gegen Osten.

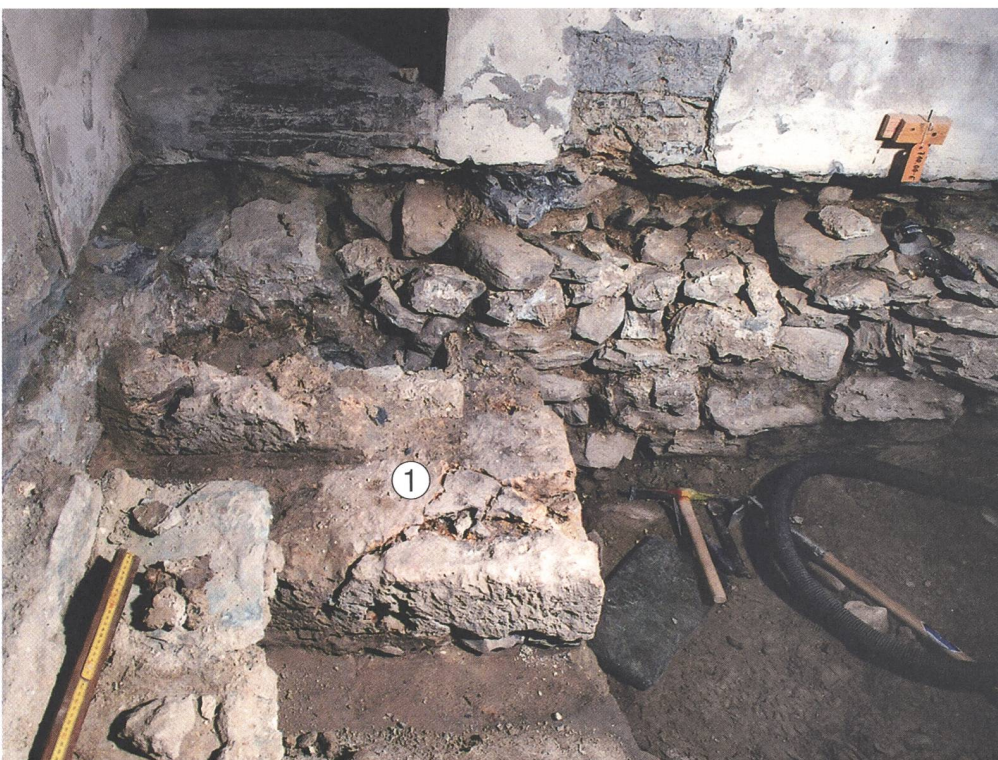
Abb. 21: Tamins, evangelisch-reformierte Kirche. Renovation 2010/11. Kirche 3b (2. Hälfte 14./Beginn 15. Jahrhundert).

1 Unterbau (Tuffstein) des Sakramentshäuschens oder Stufen zur Sakramentsnische. Blick gegen Süden.

ser zweistufiger Tuffsteinblock gesetzt **Abb. 20,1**. Über die beiden Stufen war entweder die in die Wand eingelassene Sakramentsnische zu erreichen oder darauf stand das Sakramentshäuschen, in dem die Hostien aufbewahrt wurden **Abb. 21**.
