Grundlagen für die Rekonstruktion des Originalbefundes

Zeitschrift: **Archäologie Graubünden. Sonderheft**

Band (Jahr): **6 (2017)**

Grundlagen für die Rekonstruktion 7 des Originalbefundes

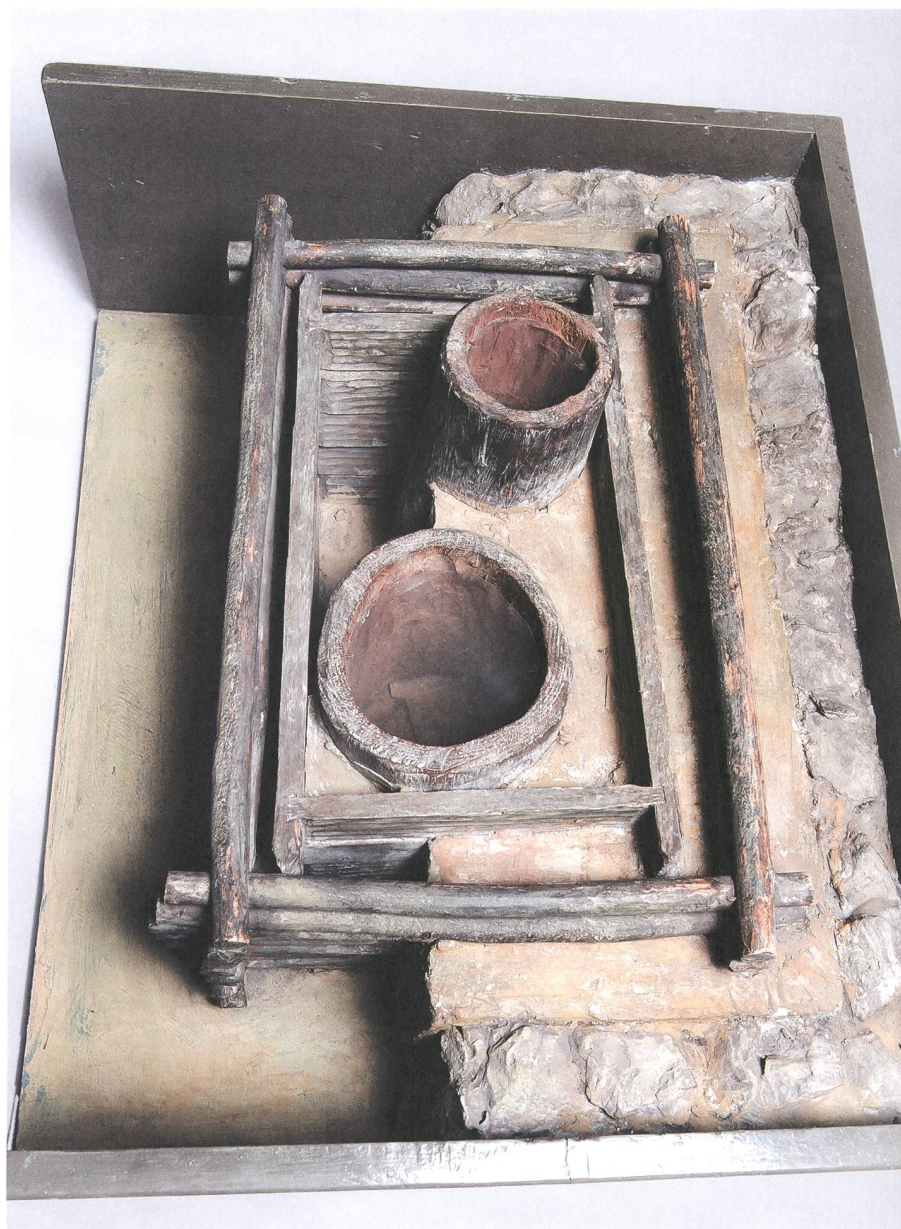
Abb. 119: Chur, Archäologischer Dienst Graubünden. Das Modell der bronzezeitlichen Quellfassung aus dem Jahr 1907 von Christian Gartmann. Im Bohlenkasten sind pro Wand fünf Bohlen verbaut.

Für eine detaillierte Betrachtung in Hinblick auf eine holzgerechte Rekonstruktion kann damit nur das nachweislich von Christian Gartmann angefertigte Original beigezogen werden. Es weist, da es in seinen Details nicht massgerecht ist²³³ und wahrscheinlich auch kein Anspruch auf Massstäblichkeit bestand, diverse Unstimmigkeiten auf. Jakob Heierli hat diese in seinen (massstäblichen) Zeichnungen übernommen. So sind sowohl die Blockhölzer als auch die Bohlen der Seiten B und D ähnlich lang dimensioniert, sodass besonders der Bohlenkasten bei Christian Gartmann eher einem Rechteck denn einem Trapez gleichkommt.

Museum nahelegt, richtete man sich 1907 zwar nach dem Modell von Christian Gartmann **Abb. 14; Abb. 119**, die Ansprüche an ein originales Aussehen scheinen jedoch nicht allzu hoch gewesen zu sein: Durch die im Bohlenkasten verbauten Deckelbohlen ragte dieser in der Höhe enorm über den Blockbau hinaus; die Deckelbohlen liegen in allen Fällen oberhalb der tatsächlichen Kastenbohlen. Offensichtlich galt es alle Bohlen, inklusive der geeigneten Deckelbohlen, für den Wiederaufbau zu verwenden, auch wenn das Ergebnis stark von Christian Gartmanns Modell abwich. Die Fixierung der Deckelbohlen im Bohlenkasten ist aufgrund fehlender Federn nicht zu unterschätzen – hätte man den Bohlenkasten in der Höhe analog zu Christian Gartmanns Vorgabe aufbauen wollen, wären zu diesem Zweck sehr wahrscheinlich die Deckelbohlen, nicht aber die originalen Kastenbohlen ausgeschieden worden.

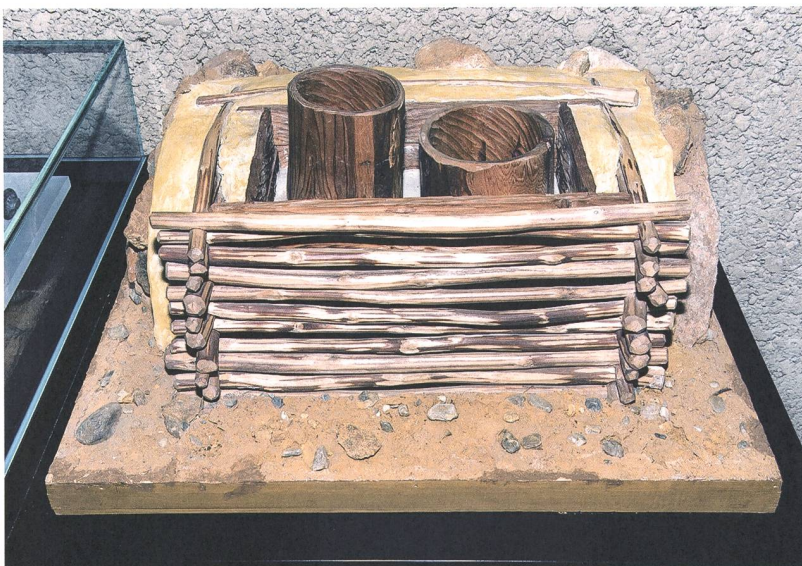
Abb. 120: Chur, Rätisches Museum. Das Modell der bronzezeitlichen Quellfassung (1907 oder kurz danach erstellt).

nal Christian Gartmanns – das Exemplar in Affoltern am Albis ZH ist nicht aufzufinden – zeigt, dass die Anzahl der eingebauten Hölzer unterschiedlich ist.²³⁰ Auch bei der Lehmauskleidung innerhalb der Konstruktion und der Machart im Allgemeinen unterscheiden sich die vorliegenden Modelle deutlich **Abb. 119; Abb. 120**. Es ist denkbar, dass es sich bei den Modellen des Rätischen Museums und des Nationalmuseums um Kopien Dritter handelt, die zeitnah zur Entdeckung der Quellfassung erstellt worden sind.

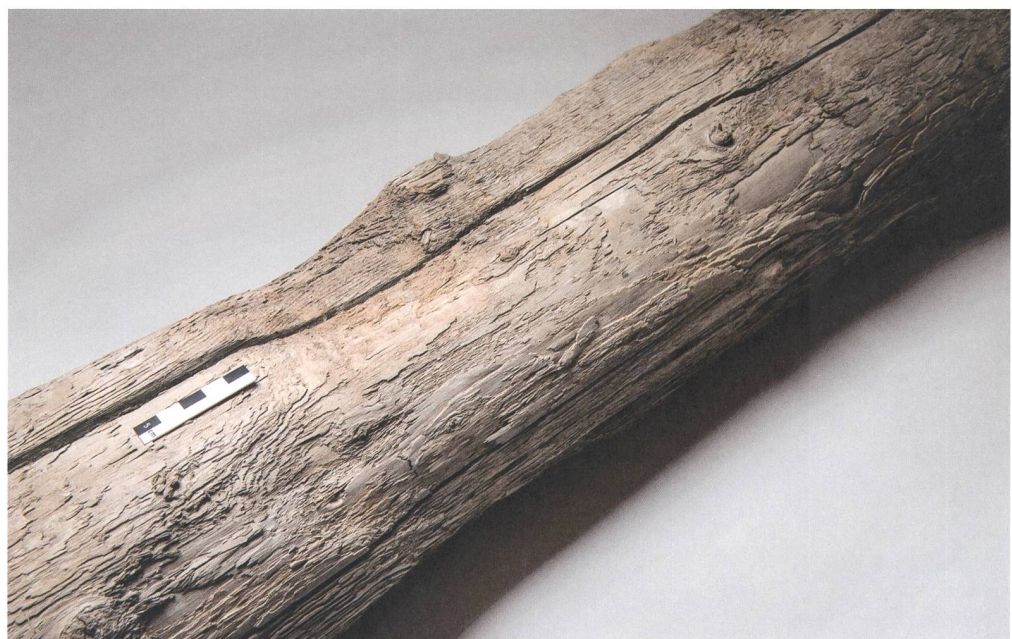
Abb. 132: St. Moritz-Bad, bronzezeitliche Quellfassung. Das erodierte unterste Blockholz Nr. 2 der Seite A oder C.

schaulichkeit im Wiederaufbau zersägt wurden und somit nicht mehr eindeutig einer Seite zuzuordnen sind. Für die Blockseiten A und C sind insgesamt 14 Hölzer, sprich je deren sieben, sicher belegt, für die Seite B deren sechs und für die Seite D deren neun. Fünf Exemplare sind zusätzlich entweder der Seite B oder D zuzuordnen, da sie Bohlennegative oder -ausnehmungen aufweisen. Verteilt man diese gleichmässig auf die Seiten B und D, erhält man eine Anzahl von je 10 Hölzern pro Blockwandseite. Weiter sind 16 zersägte Hölzer mit einer einzelnen Kerbe zu verzeichnen **Taf. 20–29 (Kat. 6)**, die hier zu acht hypothetischen Blockhölzern unbekannter Länge zusammengefasst sind.²⁷⁶ Verteilt man diese auf die Seiten A und C, handelt es sich um insgesamt 11 Hölzer pro Blockwandseite (inklusive der belegten Individuen). Die Anzahl der rekonstruierten Blockhölzer **Abb. 130** erscheint auch deshalb plausibel, da die Seiten A und C je ein Holz mehr aufweisen müssen (wenn man von einem längsseitigen Oberkantenabschluss des Blockbaus ausgeht) – da jene nachweislich die untersten Blockhölzer ohne Kerben stellen **Abb. 133; Taf. 4 (Holz Nr. 2)**.

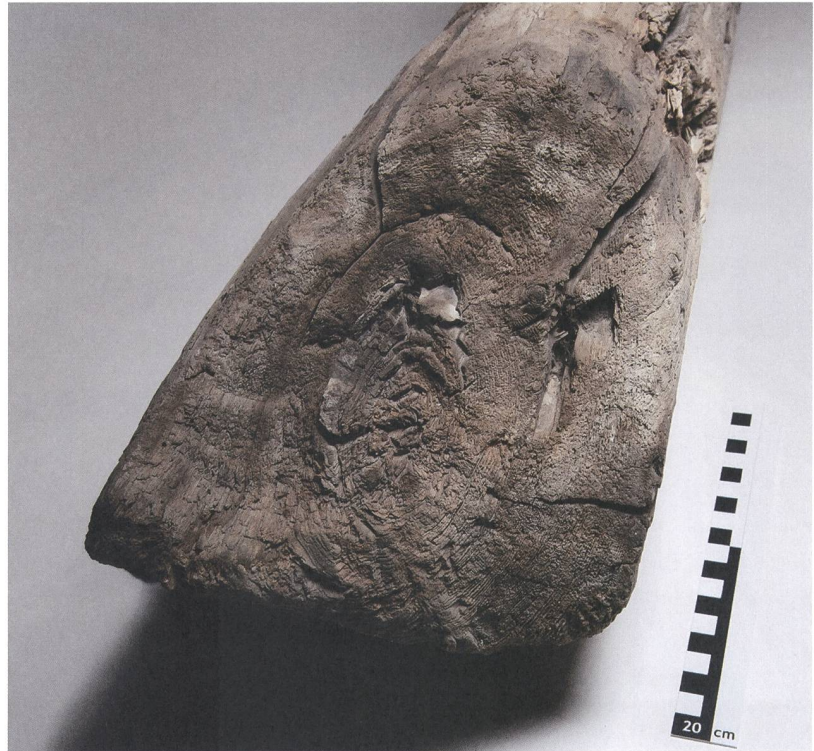
Abb. 133: St. Moritz-Bad, bronzezeitliche Quelfassung. Erodierter Rundholzende ohne Kerbe des untersten Blockholzes Nr. 2 der Seite A oder C.

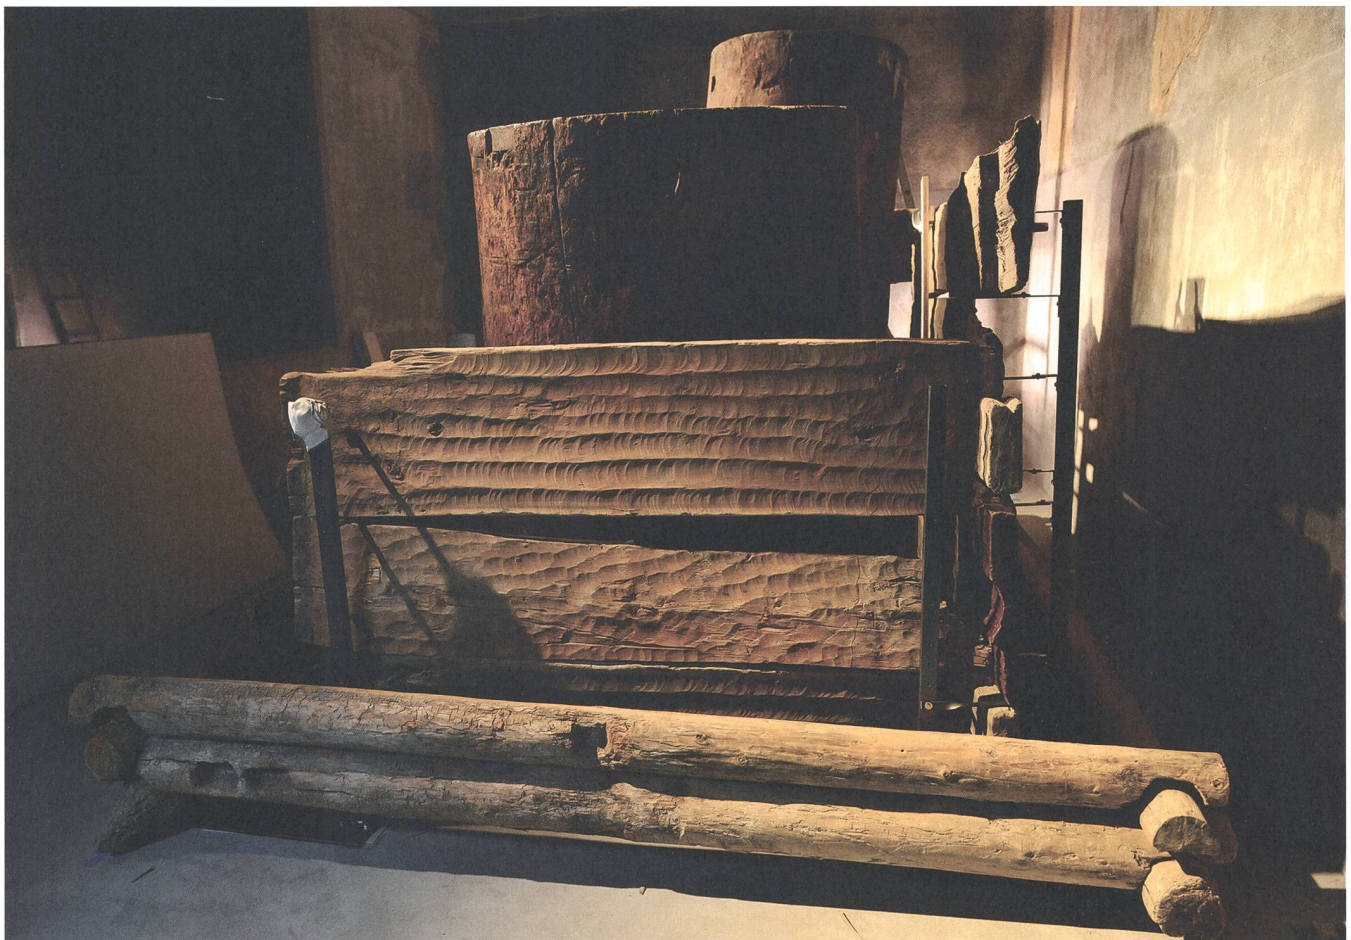
Abb. 135: St. Moritz-Bad, Forum Paracelsus, 4. Juni 2014. Eine Herausforderung in jeder Hinsicht: der zerstörungsfreie Wiederaufbau der bronzezeitlichen Quellfassung.

Der Wiederaufbau der Quellfassung im Forum Paracelsus implizierte von Beginn weg die Notwendigkeit, so viele Hölzer wie möglich zu verwenden, um der ursprünglichen Dimension der Konstruktion gerecht zu werden **Abb. 135**. Mangels der genauen Kenntnis der ursprünglichen Lage aller Individuen galt es, auf eine pragmatische Weise grobe Fehler zu umgehen. Priorität hatten die Veranschaulichung der Dimensionen der Quellfassung (vor allem die Rekonstruktion der Höhe des Blockbaus und Bohlenkastens), die Präsenz der Deckelbohlen und, sofern möglich, eine Bestimmung von Innen- und Aussenseiten (Blockhölzer), Ober- und Unterkante (Bohlen mit Gratzapfennut), korrespondierende Fäulnisnegative der Bohlen an den Blockhölzern und der Röhren an den Bohlen, untereinander korrespondierende Fäulnisbereiche und ausgewaschene Partien im oberen Bereich der Konstruktion
