# Anlage 2a : der erste Kirchenbau aus der Zeit um 650

Zeitschrift: **Archäologie Graubünden. Sonderheft**

Band (Jahr): **8 (2019)**

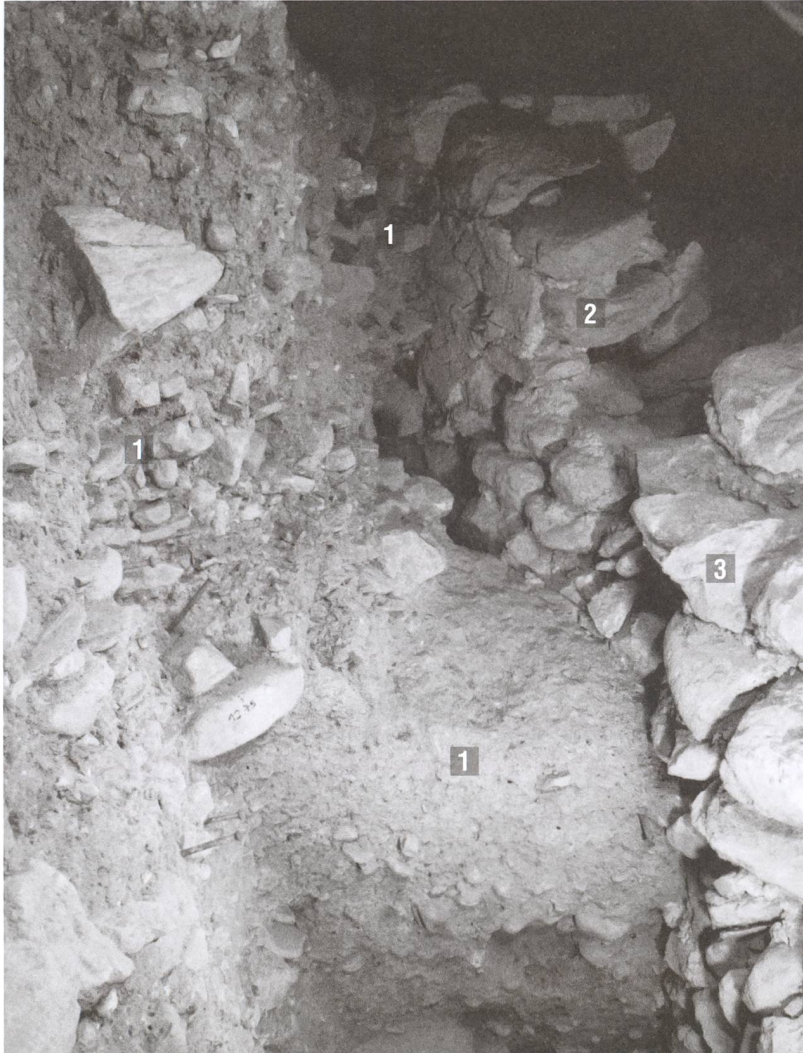
**Abb. 69:** Tomils, Sogn Murezi. **1** Abbruchschutt (1066), **2** Ostmauer (1035) von Gebäude A, **3** Ostmauer des Südannexes (1029). Blick nach Süden.

Vor dem Bau der Kirche wurde Hof D von Anlage 1 aufgegeben und dessen Umfassungsmauer (848) bodeneben abgebrochen (vgl. **Abb. 46**). Ihr Abbruchschutt (1066) dürfte hinter der Ostmauer (1035) von Gebäude A und Hof B deponiert worden sein. Deutlich war zu erkennen, wie der Abbruchschutt (1066) noch mit der Ostmauer (1035) von Gebäude A gerechnet hat, während die

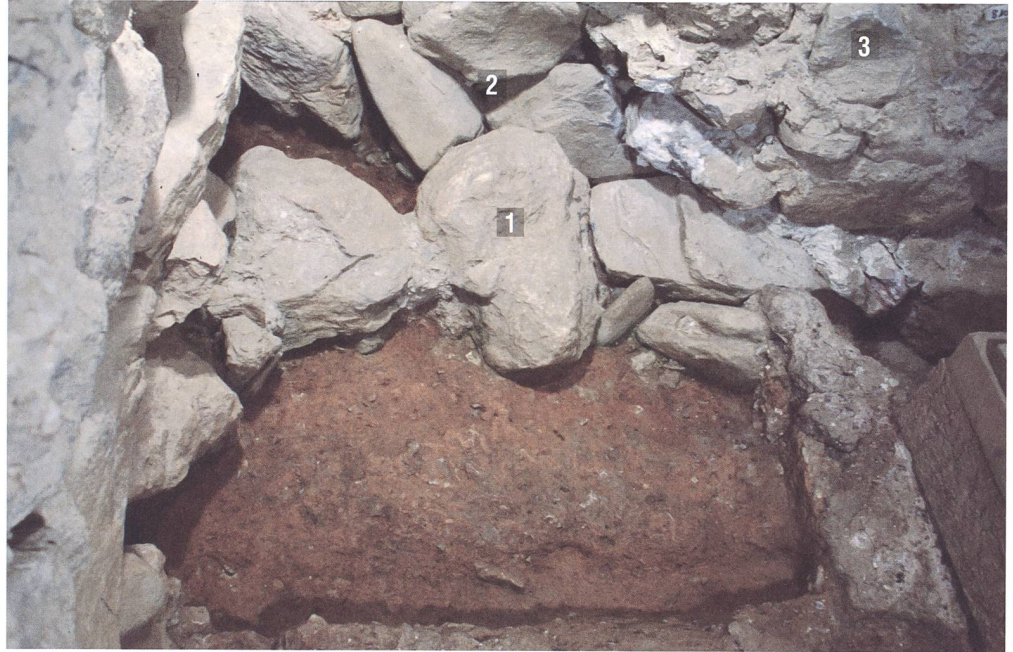
**Abb. 71:** Tomils, Sogn Murezi.  
1 Reste der Ostmauer (81/  
832) von Gebäude C, 2 West-  
mauer (78) der ersten Kirche,  
3 romanische Westmauer (71).  
Blick nach Osten.

sen Ostmauer (81/832) gestellt **Abb. 70; Abb. 71**. Dies führte zu einer gekappten statt rechtwinkligen Südwestecke der Kirche, was in der Folgezeit zu statischen Problemen geführt hat (vgl. **Kap. 6.1.2**).

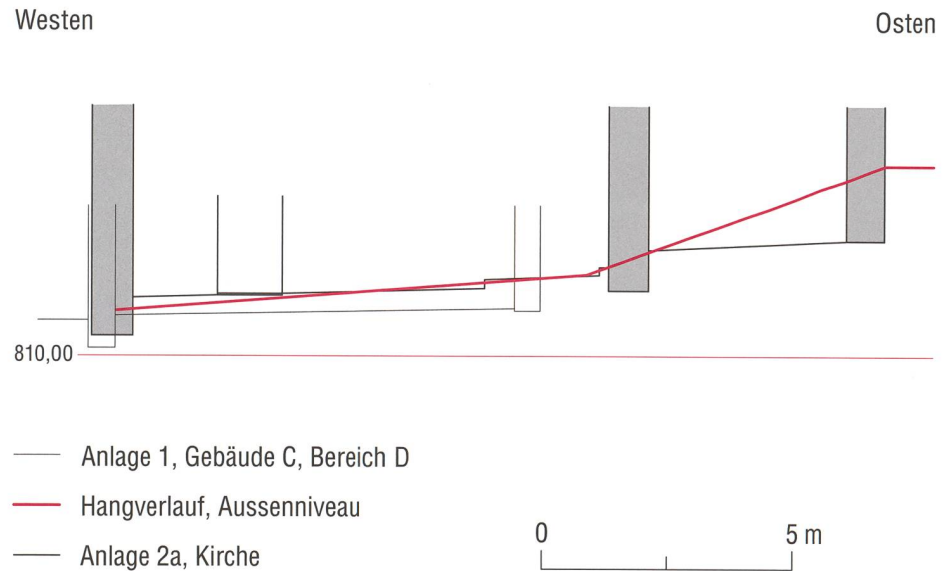
**Abb. 72:** Tomils, Sogn Murezi.  
Anlage 2a. Der Geländeverlauf  
(rot) im Süden der Kirche mit  
dem vertieften Heizraum an  
der Kirchensüdfassade. Gut  
erkennbar ist das Aussen-  
niveau im Osten der Kirche.  
Mst. 1:150.

Auch an den anderen drei Kirchenmauern kann stellenweise das aufgehende vom in die Grube gesetzten Mauerwerk unterschieden und damit der Geländeverlauf vor dem Bau der Kirche nachvollzogen werden **Abb. 72**.

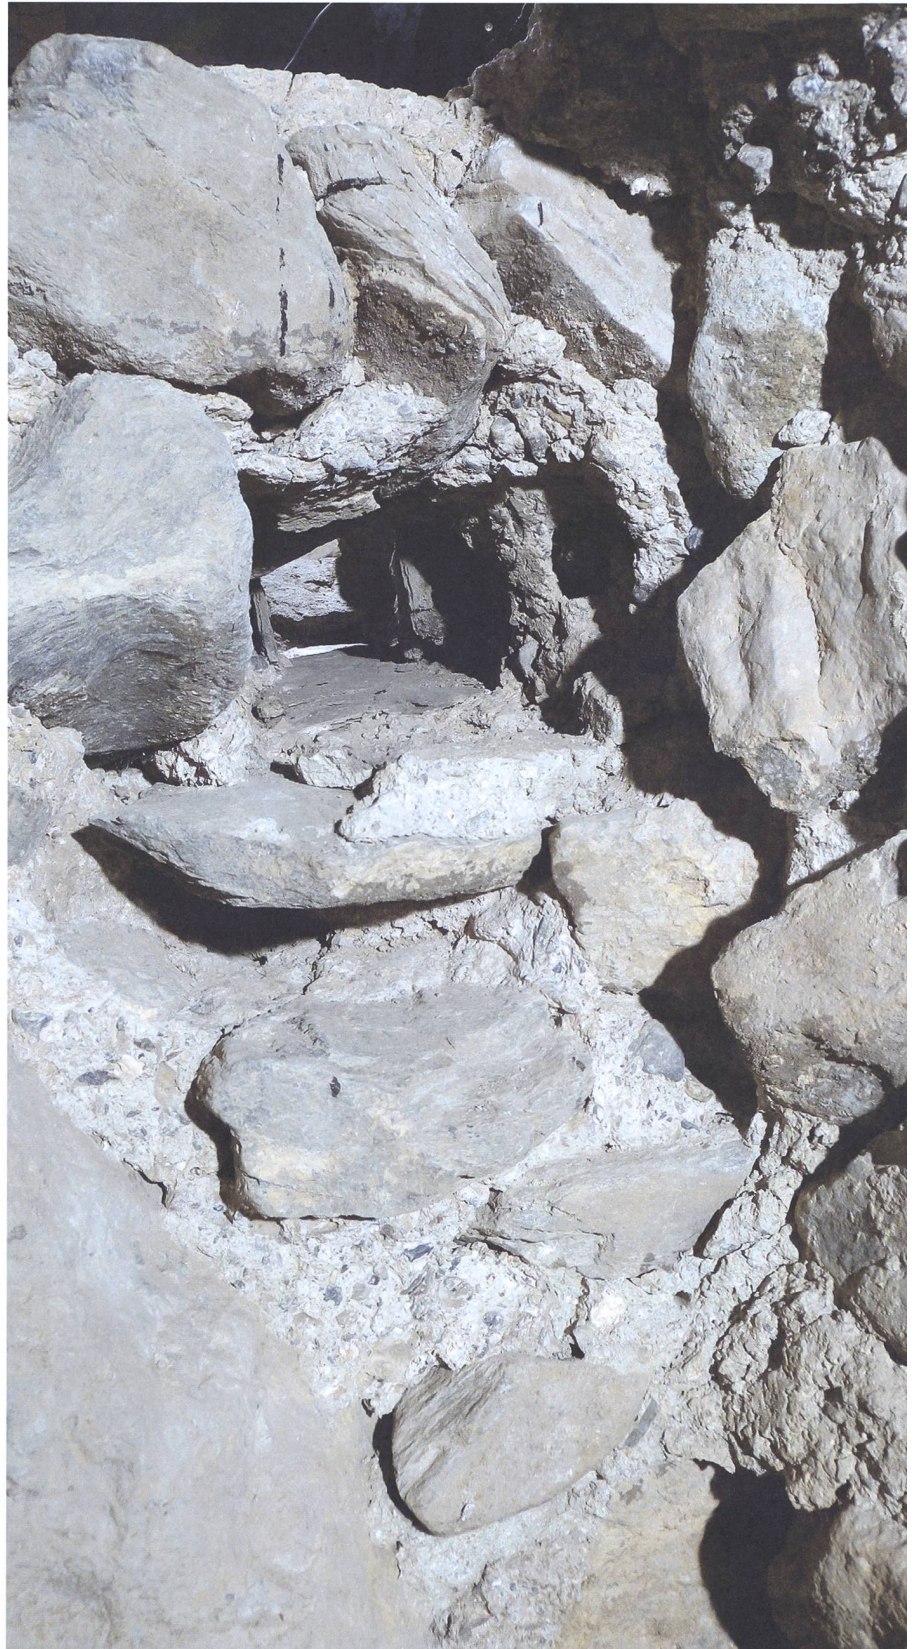
**Abb. 81:** Tomils, Sogn Murezi. Blick in den Ausgusskanal (1021) in der Kirchenwestmauer (78) nach der Entfernung der Zumauerung. Blick nach Südosten.

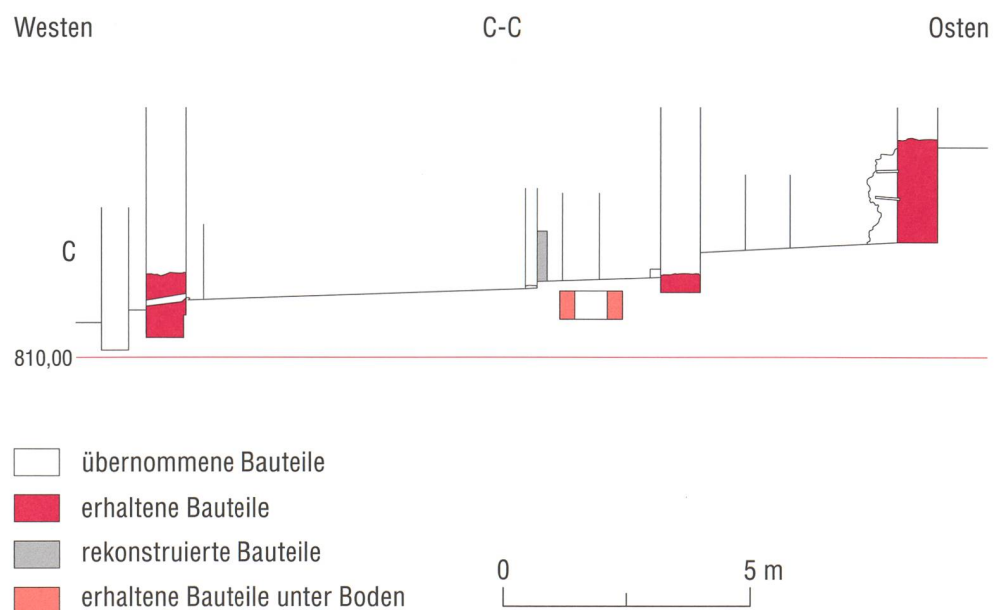
**Abb. 83:** Tomils, Sogn Murezi.  
Anlage 2a. Schnitt C-C durch  
die Kirche (um 650) und Ge-  
bäude C (vgl. **Abb. 73**). Gut  
zu erkennen ist das Gefälle  
des Kirchenbodens und des  
Ausgusskanals in der Kirchen-  
westmauer (78). Blick nach  
Norden. Mst. 1:150.

einstige Bodenniveau an. Das Gotteshaus wurde nämlich nach dem Einbringen der Böden verputzt, sodass der Verputz bis auf die Böden hinabreichte. Die Rekonstruktion der Niveaus macht deutlich, dass die Bodenhöhe im Laienschiff, Presbyterium, Altarraum und in den Seitenräumen unterschiedlich war (vgl. **Abb. 83**).

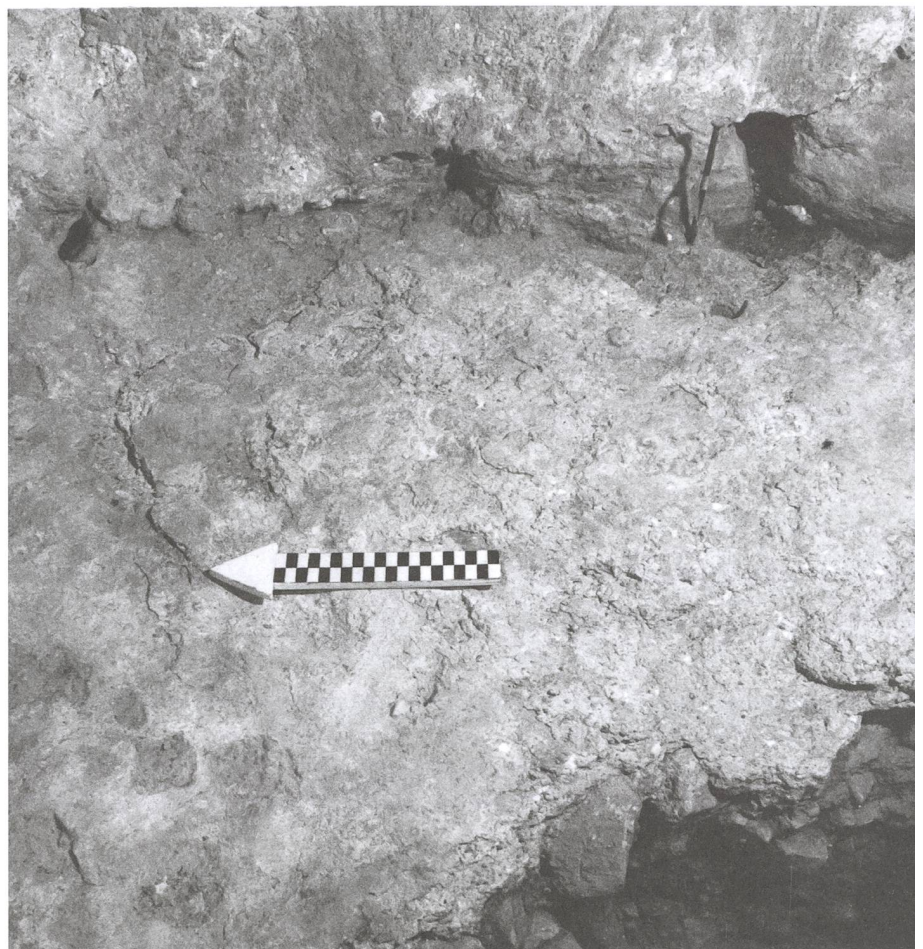
**Abb. 84:** Tomils, Sogn Murezi. Der Mörtelboden im nördlichen Seitenraum des Altarraumes. Blick nach Osten.

Reste des Mörtelbodens konnten an zahlreichen Stellen im Kirchenschiff, im nördlichen Seitenraum und im Altarraum dokumentiert werden **Abb. 84**. Nur der südliche Seitenraum besass einen gestampften Lehm-Erdboden (974) **Abb. 85**. Wo sich der Fussboden nicht erhalten hat, geben die Unterkanten vom Wandverputz und vom Verputz der Fussbank im Altarraum das

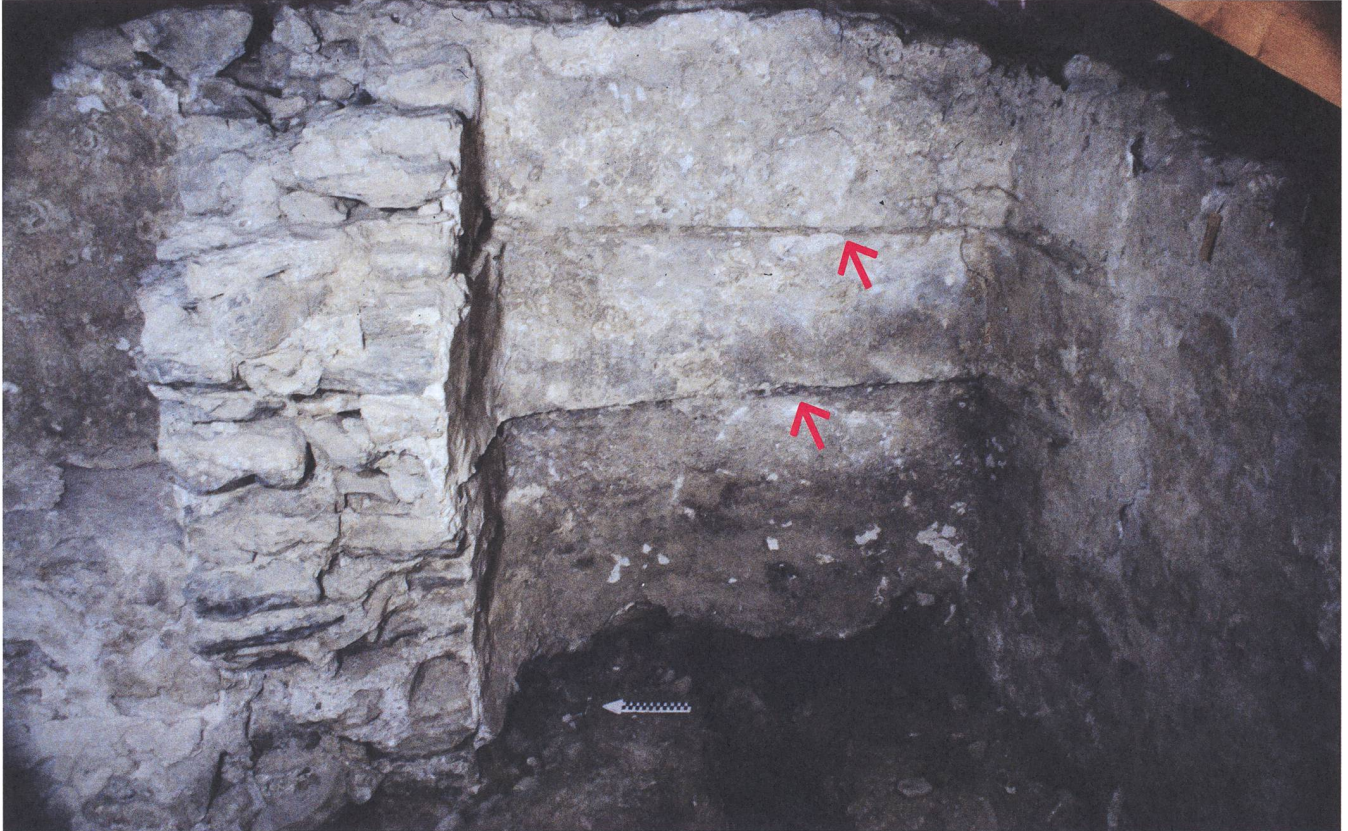
Abb. 85: Tomils, Sogn Murezi. Der südliche Seitenraum besass einen Lehm Boden (hier grösstenteils abgebaut) und ein Wandregal oder einen Wandkasten, von dem die Negative (Pfeile) erhalten sind. Blick nach Osten.

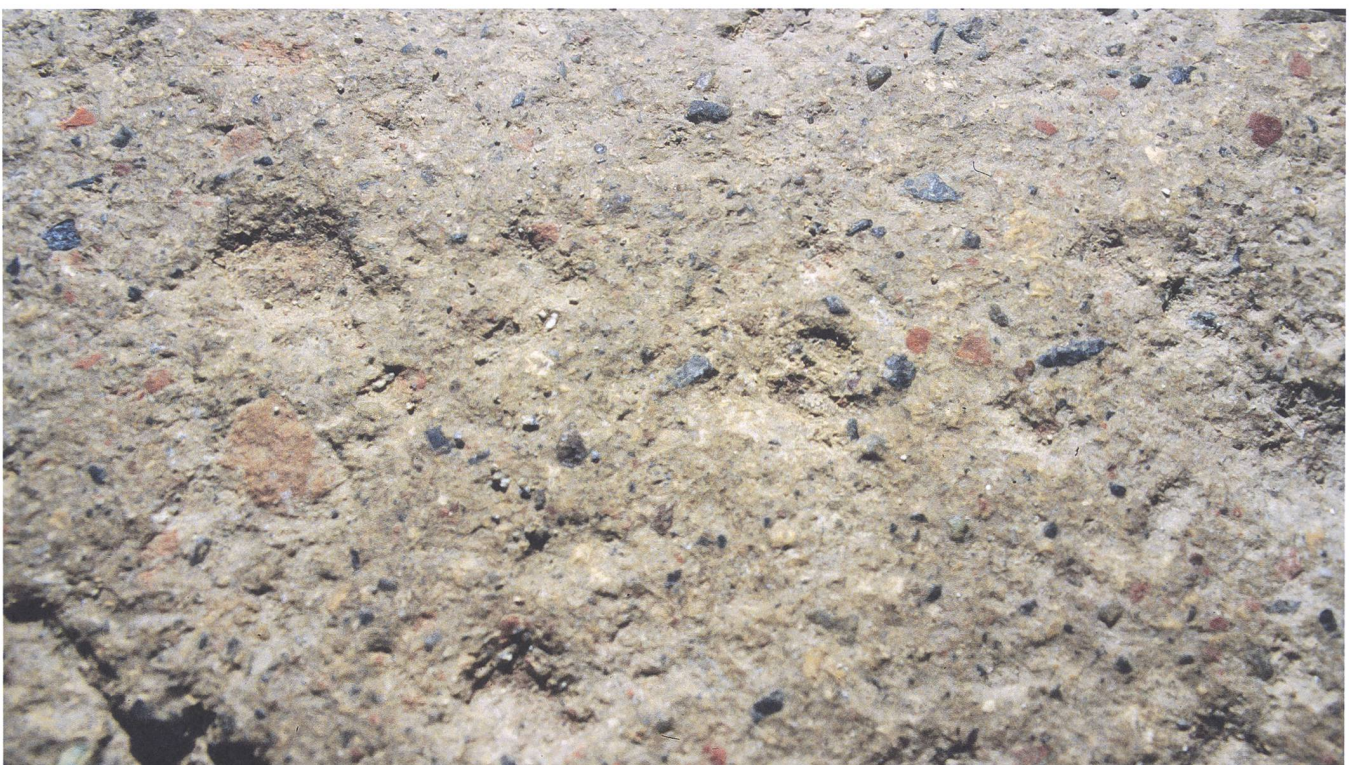
**Abb. 87:** Tomils, Sogn Murezi. Makroaufnahme. Mit rotem Ziegelmehl und Ziegelsplitt versehener Mörtelboden (118) der ersten Kirche.

der Kirchenmauern. Er ist von grauer Farbe und besitzt denselben Zuschlag an Kiesel-, Bruchsteinchen und Sand, hinzu kommen Ziegelschrot-Einschlüsse **Abb. 87**. Die feineren Zuschlagkörner sind in der Regel eckig, die grösseren dagegen kantengerundet. Das Bindemittel ist hauptsächlich Kalk, der trocken gelöscht worden war, wie die vielen Kalkspatzen anzeigen. Das Mischverhältnis von Bindemittel und Zuschlag liegt etwa im Bereich von einem Volumenteil Bindemittel zu vier Teilen Zuschlag. Die Oberfläche des Bodens war mit einer dicken Schicht Ziegelmehl versehen worden, sodass die erhaltenen Böden noch heute rot erscheinen. Im Dünnschliff der Bodenstücke war die Ziegelmehlschicht mit einer Dicke von 5 mm auszumachen.

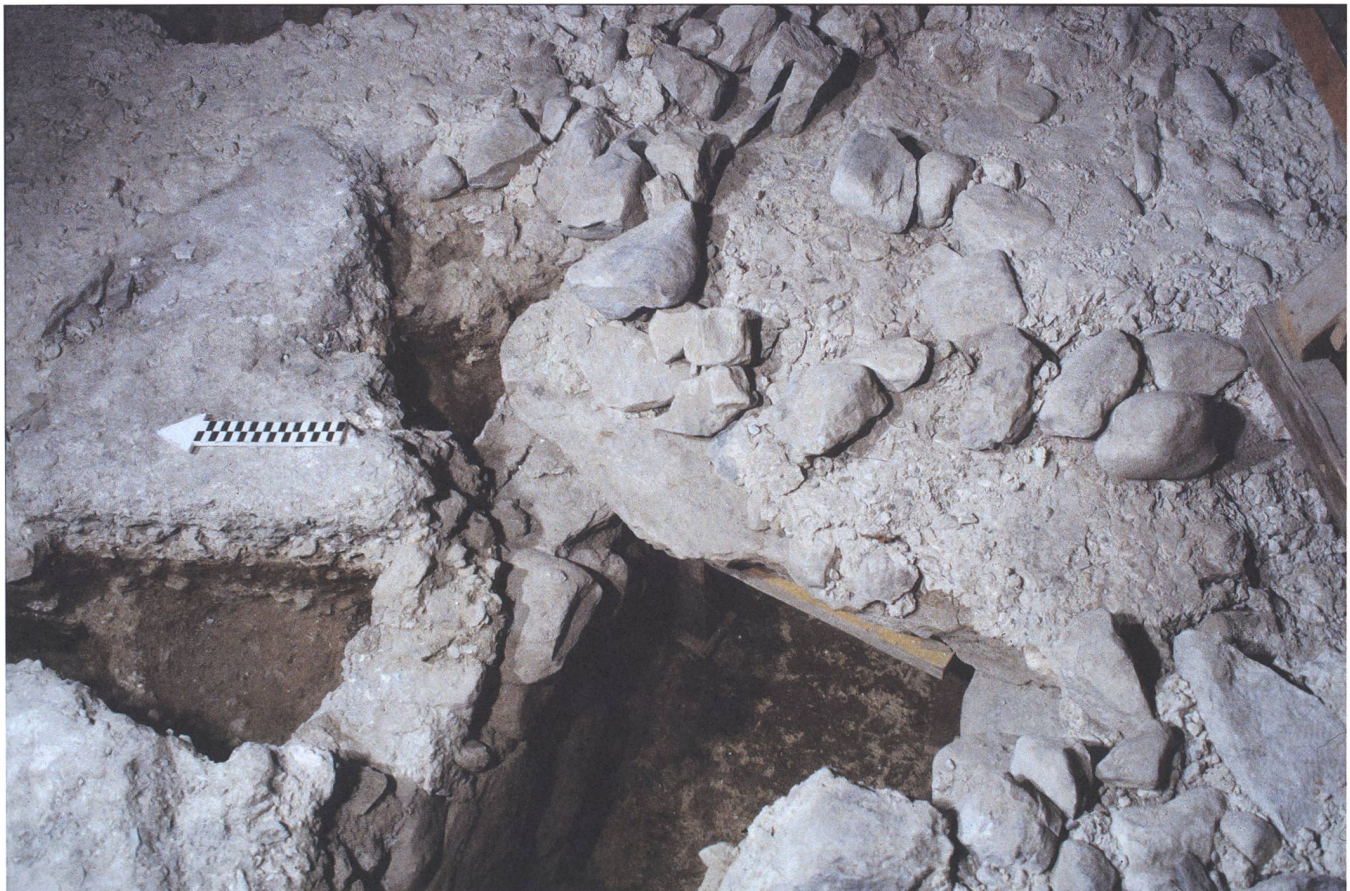
**Abb. 91:** Tomils, Sogn Murezi. Blick in den Nebenkanal (1002) der Kanalheizung. Gut zu erkennen sind die Kanalmauern, die Abdeckplatten und der darüberliegende Mörtelboden (118). Blick nach Osten.

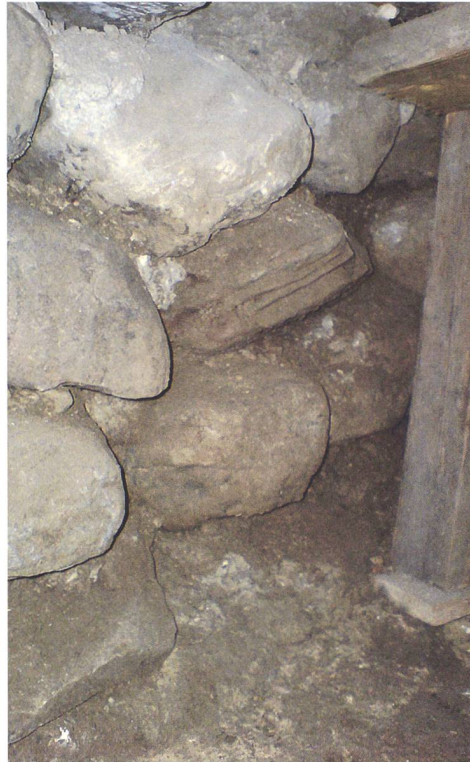
**Abb. 92:** Tomils, Sogn Murezi. Mauerwerk der westlichen Kanalwanne. Blick nach Nordwesten.

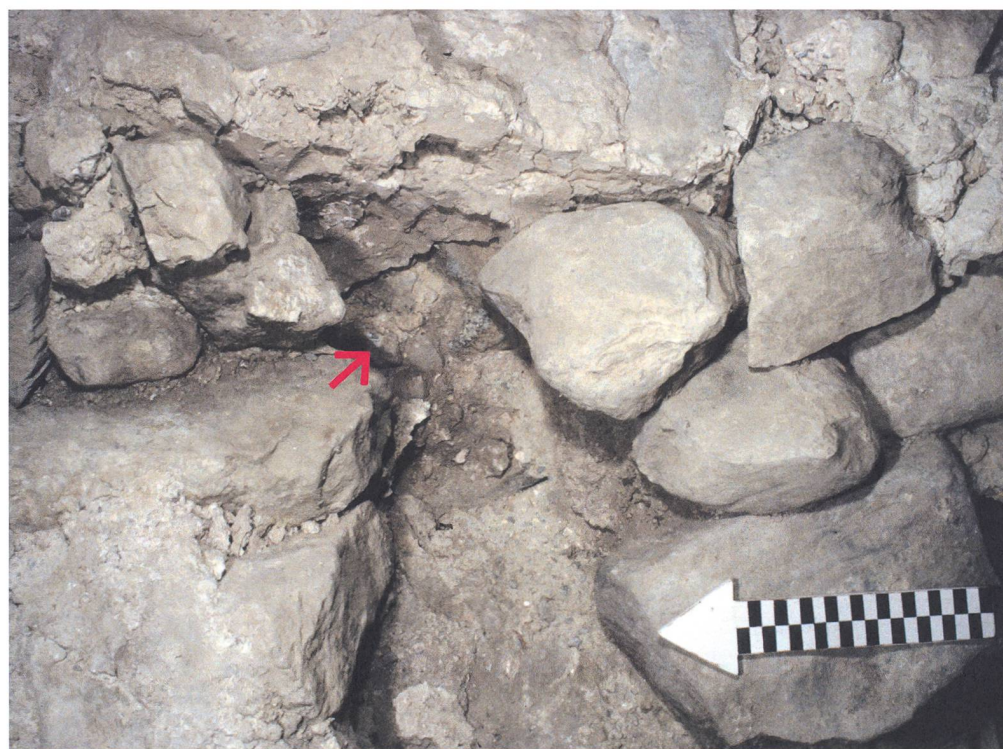
**Abb. 100:** Tomils, Sogn Murezi.  
Der Mörtelboden (118) im  
tiefer gelegenen Presbyterium  
zieht an der Westmauer (978)  
des südlichen Seitenraums  
hoch (Pfeil). Blick nach Osten.

von 2,30 m. Es ist gut zu beobachten, wie der Mörtelboden der Vorzone an die erhaltene Westmauer (978) des südlichen Seitenraumes anzieht **Abb. 100** (vgl. **Abb. 78**).

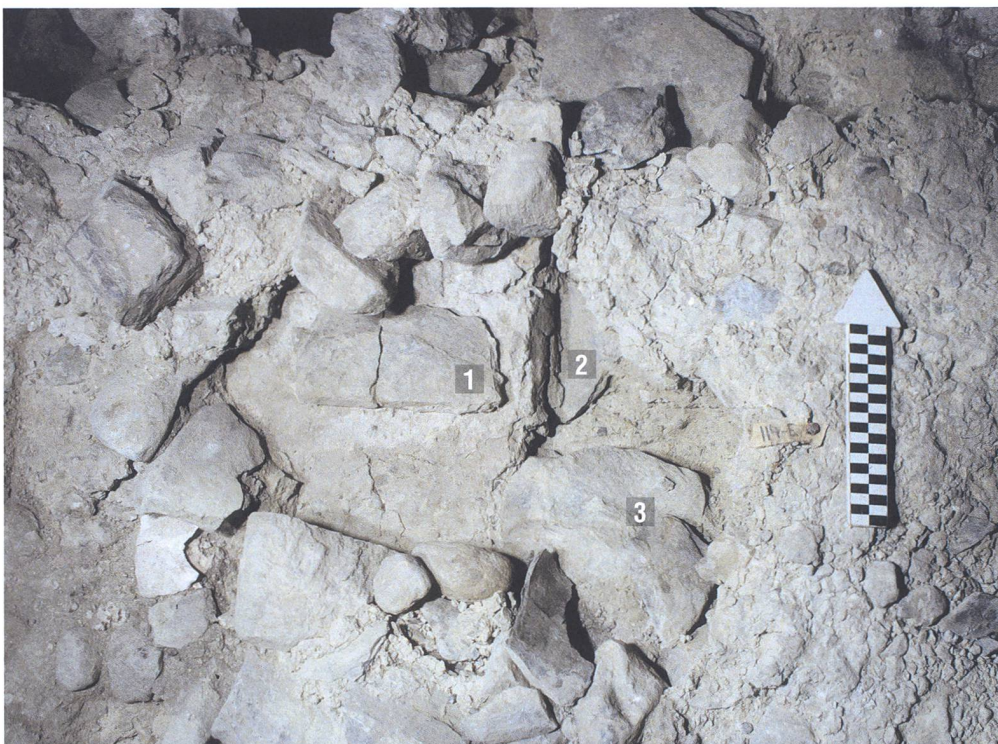
**Abb. 102:** Tomils, Sogn Murezi. **1** Unterlagsstein (1010) für eine Holzstütze des Mitteldurchlasses in der Chorschranke, **2** Steinnegativ der Chorstufe, **3** Reste der Chorstufe. Blick nach Norden.

Hingegen lag 3 m von der Südwand entfernt ein 20 × 15 cm grosser, flacher Stein direkt vor der Stufe ins Presbyterium **Abb. 102**. Er war beim Bau in den noch feuchten Mörtelboden (118) verlegt worden und diente vermutlich als Unterlagsstein für einen Ständer oder eine Säule (vgl. **Abb. 98**). Rekonstruiert man im selben Abstand von der Nordwand

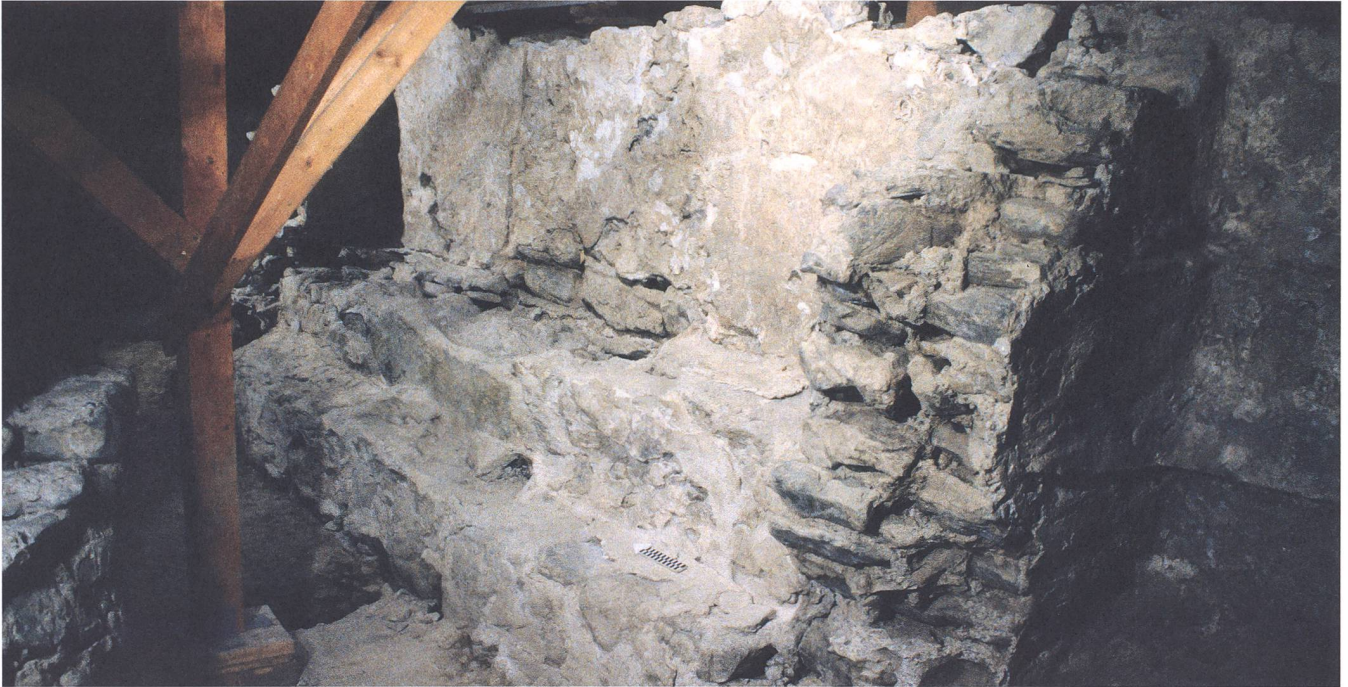
**Abb. 105:** Tomils, Sogn Murezi. Dreiteilige Klerusbank (969) entlang der Ostwand (57) im Altarraum. Blick nach Nordosten.

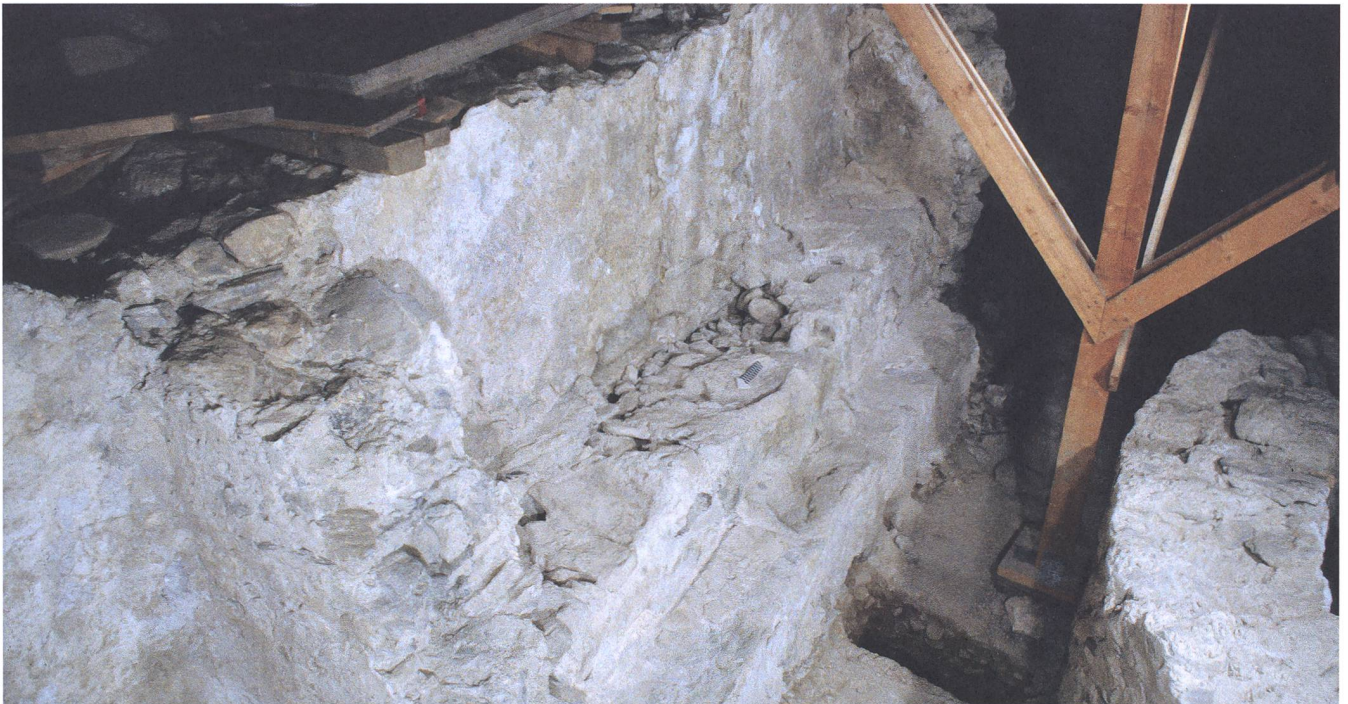
**Abb. 106:** Tomils, Sogn Murezi. Klerusbank (969) im Altarraum. Blick nach Südosten.

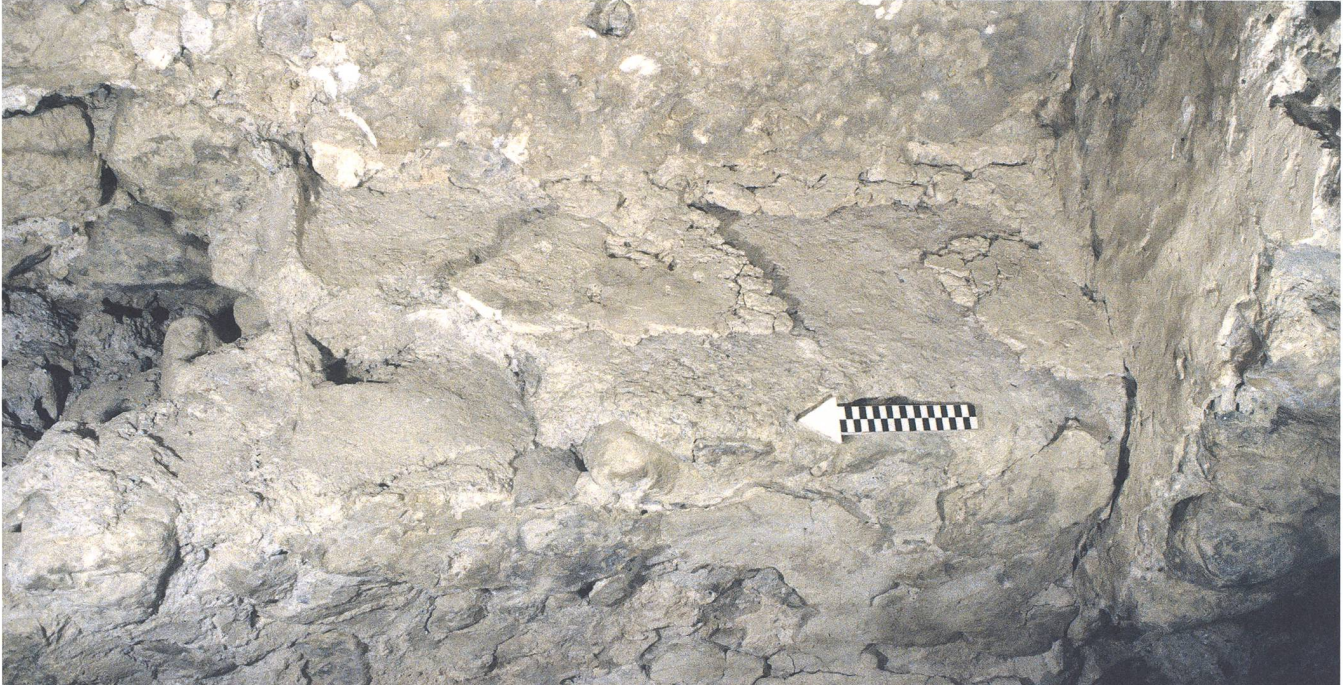
Abb. 107: Tomils, Sogn Murezi. Verputzreste auf der südlichen Sitzbankfläche. Blick nach Osten.

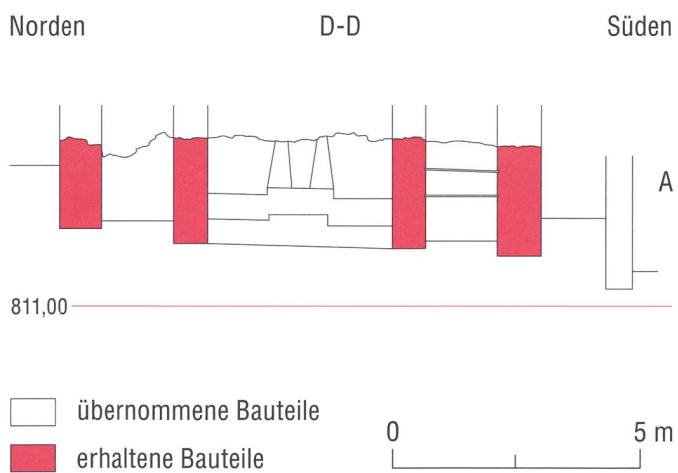
Abb. 108: Tomils, Sogn Murezi. Anlage 2a. Schnitt D-D durch den Altarraum und seine beiden Seitenräume (vgl. Abb. 73). An der Ostwand im Altarraum ist die Klerusbank, im südlichen Seitenraum sind die Negative der Tablare zu erkennen. Blick nach Osten. Mst. 1:150.

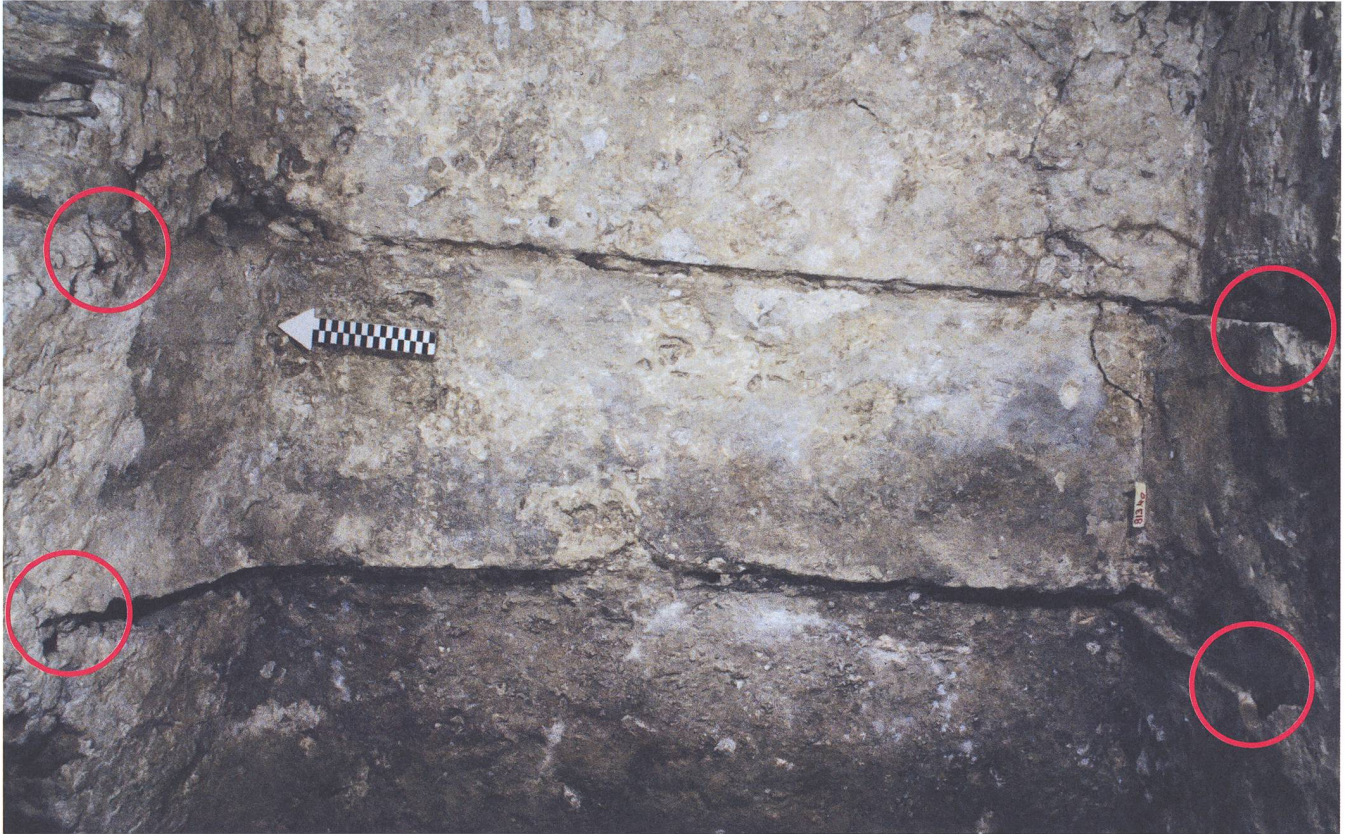
**Abb. 111:** Tomils, Sogn Murezi. Negative zweier Tablare (968) im südlichen Seitenraum zum Sanktuarium. Sie gehörten einst zu einem Wandregal oder einem Wandkasten. Die Vertiefungen für die Keile oder Unterzugsbalkchen sind mit einem Kreis gekennzeichnet. Blick nach Osten.

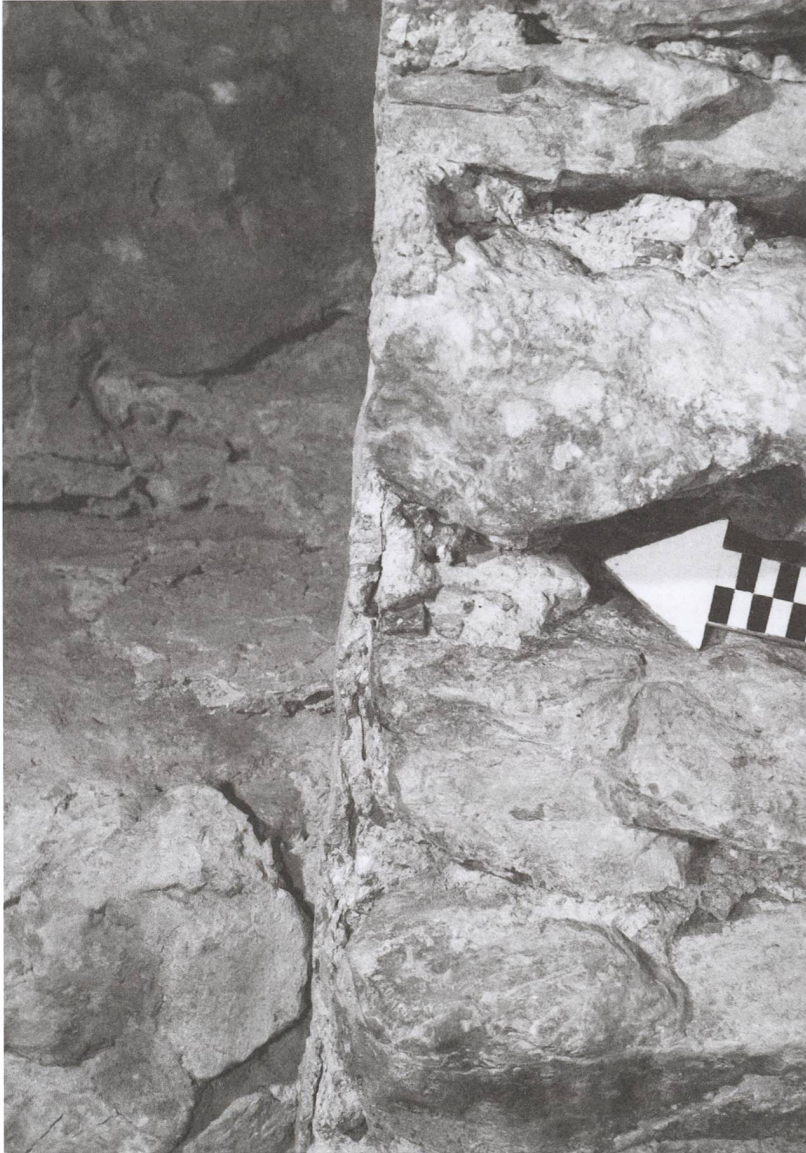
Abb. 113: Tomils, Sogn Murezi. Der Nordpfeil liegt auf einer der Arbeitsfugen im Mauerwerk der südlichen Binnenmauer des Altarraumes (976). Blick nach Osten.

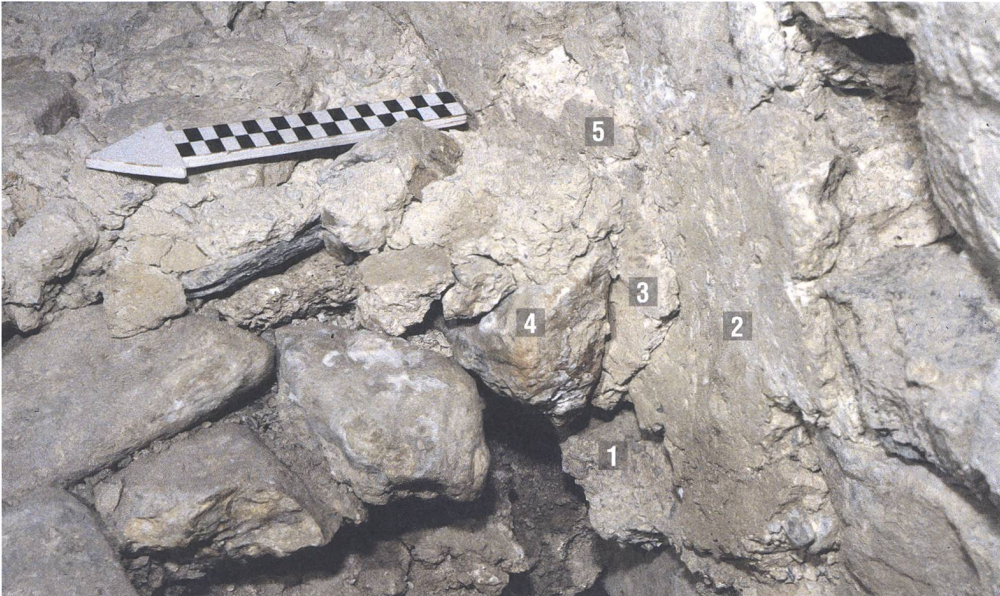
**Abb. 114:** Tomils, Sogn Murezi. 1 Mörtelboden (118), 2 Wandverputz (971) der ersten Kirche, 3 verstrichener Mauermörtel des karolingerzeitlichen Apsis-schenkels (964), 4 karolingerzeitlicher Boden (981), 5 karolingerzeitlicher Veputz. Blick nach Südosten.
