Anlage 7 : Bau der Friedhofsmauer um die Mitte des 13. Jahrhunderts

Zeitschrift: **Archäologie Graubünden. Sonderheft**

Band (Jahr): **8 (2019)**

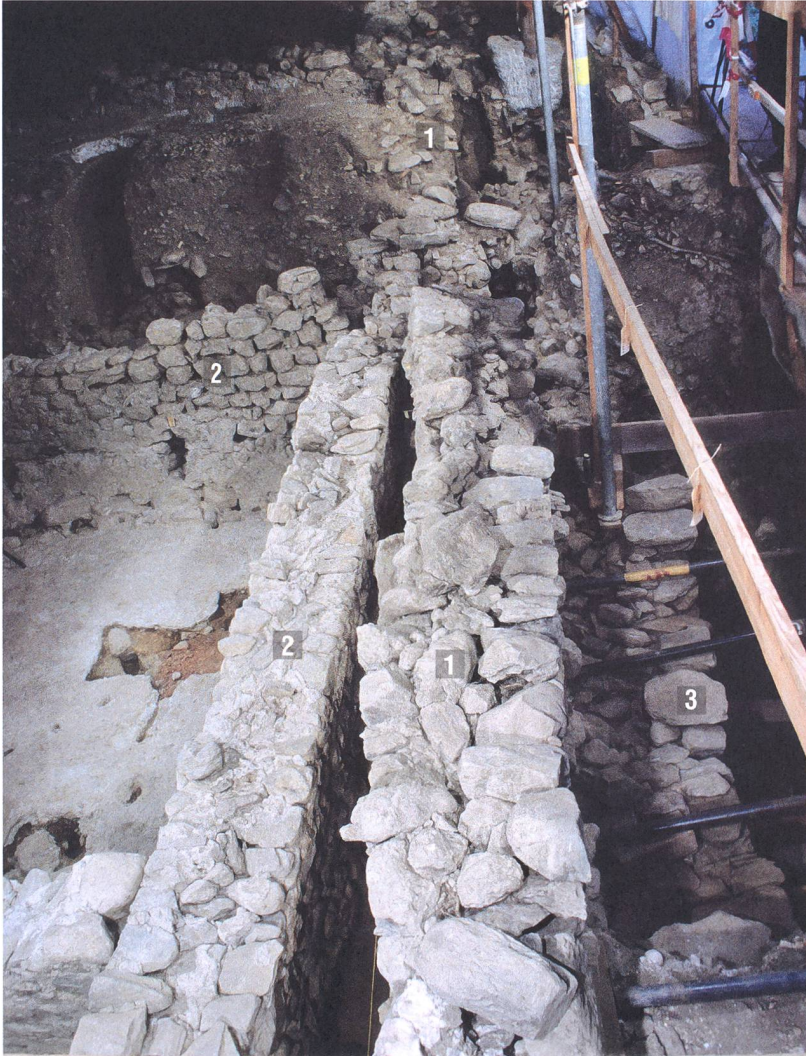
Abb. 411: Tomils, Sogn Murezi. 1 Friedhofsmauer (50), 2 Gebäudereste des frühmittelalterlichen Kirchensüdannexes E, 3 Nordmauer (958) vom Gebäude aus dem 14. Jahrhundert (vgl. **Abb. 417**). Blick nach Osten.

Aufgrund der Hangneigung und der unterschiedlich mächtigen und nicht überall gleichen Stratigraphie sind beim Bau der Friedhofsmauer Schichten und Befunde unterschiedlichen Alters tangiert worden **Abb. 410; Abb. 411**. Im Norden, Westen und Süden ist sie in die Friedhofsschicht (5/36) und den darunterliegenden Abbruchschutt (11/72) der Kirchennebenbauten und der Schiffsmauern der frühmittelalterlichen Kirche gestellt worden. Im Süden und Westen kam die Friedhofsmauer stellenweise direkt auf den frühmittelalterlichen Gebäuderesten zu stehen. In dem von Bauten und Gräbern unberührten Hanggelände im Osten greift sie in die Schicht (150) ein (vgl. **Kap. 4.2**).

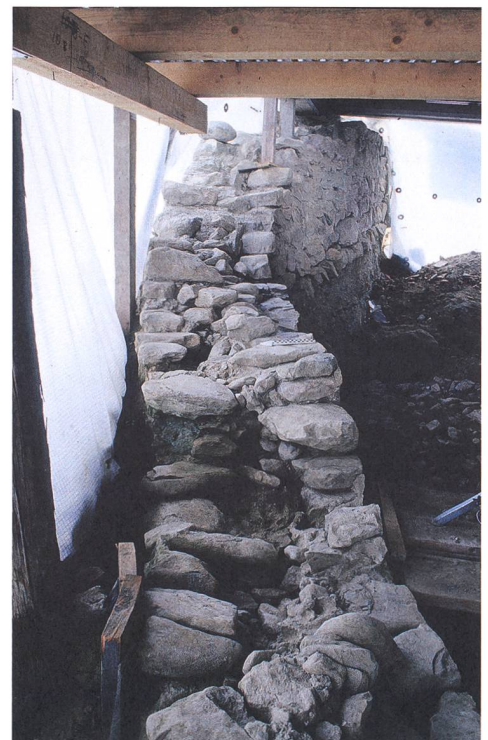
Abb. 412: Tomils, Sogn Murezi. Wie die Abbruchkronen zeigt, wurde die Friedhofsmauer (50) als Schalenmauerwerk errichtet. Blick nach Osten.

Die Friedhofsmauer (50) besitzt im Aufgehenden eine Stärke von durchschnittlich 75 cm, ihr Fundament ist partienweise bis zu 20 cm breiter. Sie hat sich noch bis auf die maximale Höhe von 1,75 m erhalten. Die Friedhofsmauer besteht aus einem Schalenmauerwerk, dessen Kern mit kleineren Bruchsteinen und Mörtel ausgefüllt wurde **Abb. 412**. Die untersten ein bis drei Gesteinslagen sind trocken verlegt worden. Darüber wurde der Mörtel äusserst grosszügig verwendet. Das Mauerwerk zeigt sich über längere Partien ausgesprochen lagig, wird aber wiederholt durch Nester von scheinbar ungeordnet eingefüllten Steinen unterbrochen. Die unbearbeiteten Bollen- und Bruchsteine besitzen Formate von 20 × 20 bis 40 × 40 cm. Stellenweise wurden in den unteren Lagen grössere Steine mit

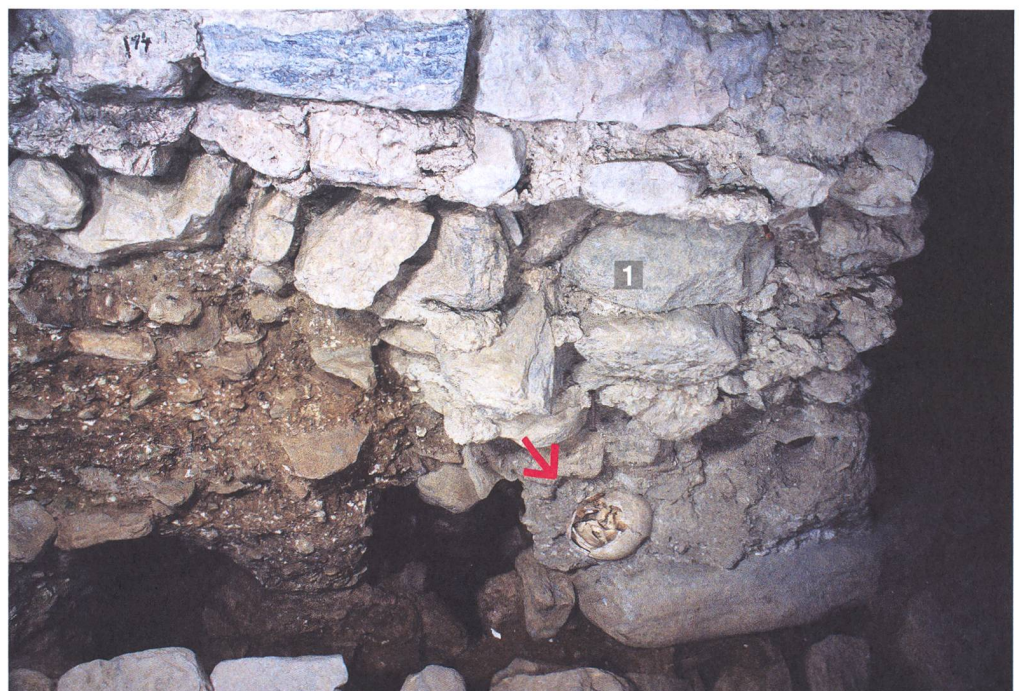
Abb. 416: Tomils, Sogn Murezi. Die Bestattung (945, Pfeil) wird von 1 der Friedhofsmauer (50) überlagert. Blick nach Süden.

Dieses Datum steht im Einklang mit den ¹⁴C-Daten der zwei Gräber (754 und 945), die von der Friedhofsmauer überlagert werden und damit einen *terminus post quem* für deren Bau liefern **Abb. 416**. Deren Mittelwerte sind für die Jahre 999 bzw. 1095 bestimmt (vgl. **Abb. 468, Proben Nr. 13, 14, 32, 33**).
