Erste Siedlungsreste : frühmittelalterliche Holzbauten

Zeitschrift: **Archäologie Graubünden. Sonderheft**

Band (Jahr): **9 (2020)**

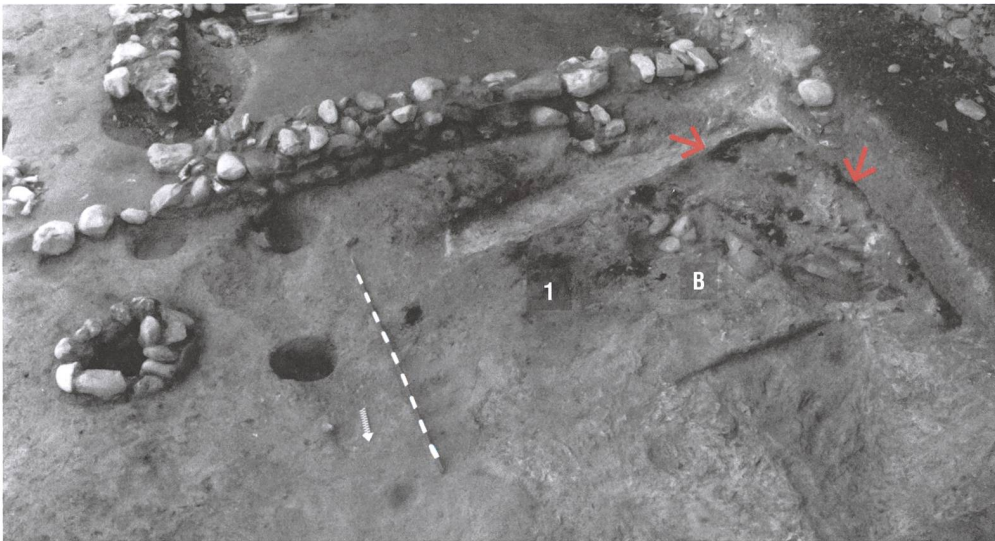
Abb. 18: Domat/Ems, Sogn Pieder. Frühmittelalterliche Holzbauten. Im Gebäude B sind die verkohlten Schwellbalken (629, 630) (Pfeile) und der 1 Brandschutt (452) deutlich sichtbar. Blick nach Süden.

wurden **Abb. 18–Abb. 21**. Die Gebäude waren offenbar einer Feuersbrunst zum Opfer gefallen, ihre Grubensohlen waren rot verfärbt und von einer Schicht aus Brandschutt bedeckt. Von den Holzbauten waren

nur noch spärliche Reste der verkohlten, 20 cm starken Schwellbalken (501, 629, 630, 631) erhalten. Im grösseren, 3 m breiten und mindestens 4 m langen Bau A lag ein weiterer Balkenstumpf, für den nicht klar ist, ob es sich um ein verstärktes Konstruktionsteil oder die Schwelle einer Innenwand handelt. Ein runder, verbrannter Fleck (475) stammt von der Feuerstelle des Gebäudes. An der Westseite des nur halb so breiten Baus B stand ein Holzpfosten (660), der vermutlich die Dachkonstruktion stützte. Die beiden Holzgebäude dürften als Ständerbauten konstruiert gewesen sein. Die Wände waren als Fachwerk ausgeführt wie die zahlreichen gebrannten Lehmfragmente im Brandschutt belegen. In frühgeschichtlicher Zeit ist dies die verbreitete Bauweise von Wohn- und Wirtschaftsbauten der bäuerlichen Bevölkerung. Reste vergleichbarer Häuser aus der Spätantike sind in Tomils, Sogn Murezi aufgedeckt worden.¹⁴
