Die baulichen Veränderungen vom 18.-20. Jahrhundert

Zeitschrift: **Archäologie Graubünden. Sonderheft**

Die baulichen Veränderungen vom 18. – 20. Jahrhundert 15

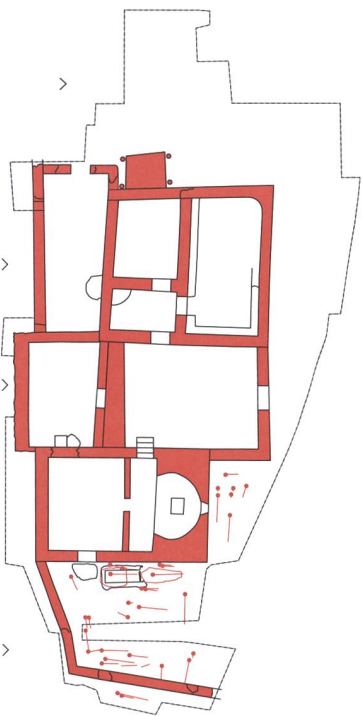
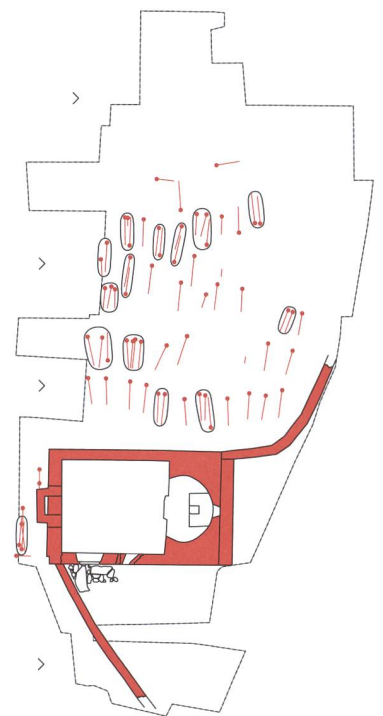
Abb. 250: Domat/Ems, Sogn Pieder. Holzbauten und Anlagen 1-4 im Überblick. Mst. 1:400.
