Kirchlicher Heimatschutz

Zeitschrift: **Am häuslichen Herd : schweizerische illustrierte Monatsschrift**

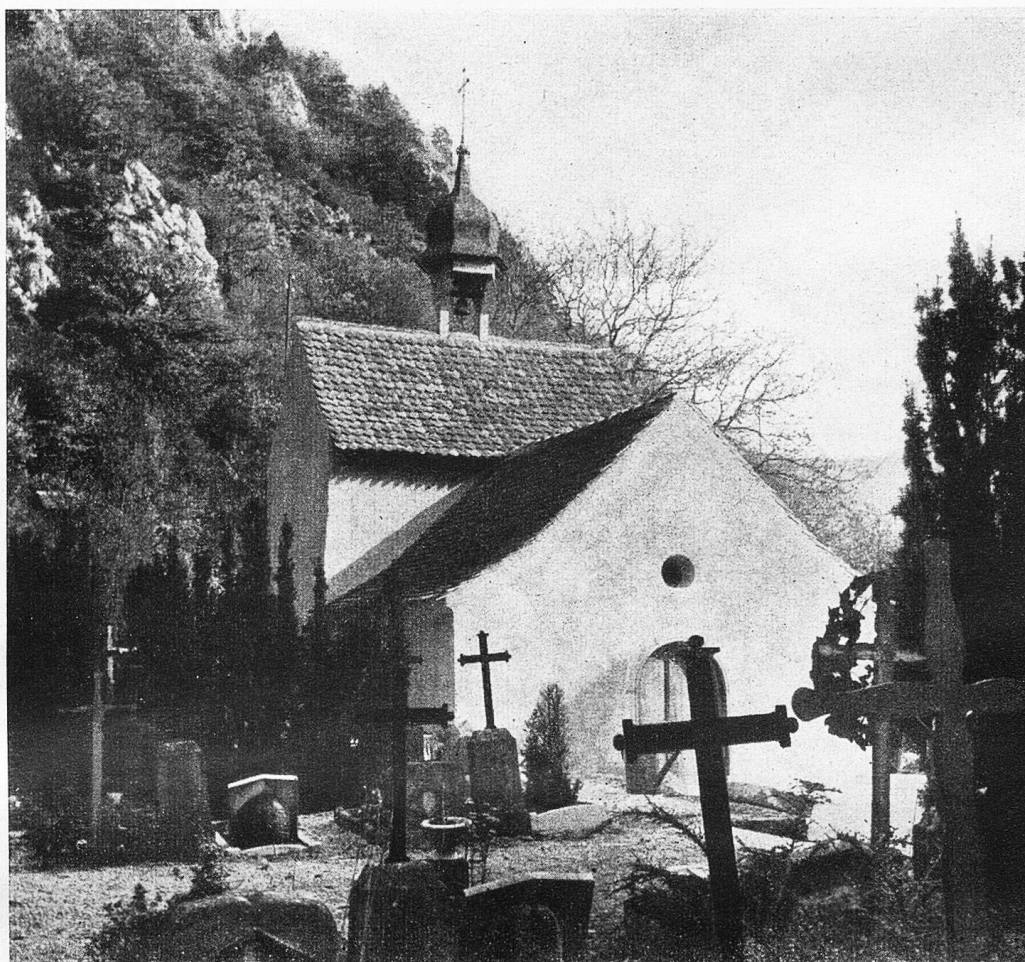
Antoniuskapelle bei
Balsthal mit ihrem
alten, malerischen
Friedhöflein

Wir greifen aus der Fülle nur zwei Beispiele heraus. Das erste führt uns in die Solothurner Gemeinde Balsthal, und zwar zur alten Kirche hinauf. Wie es so geht: Seit ein neues Gotteshaus vorhanden war, schenkte man dem alten Gemäuer und erst recht dem verschüchternen, verwehrlosten St. Antonius Kapellchen daneben wenig Aufmerksamkeit mehr. Besonders das Innere mit seinem verfleckten, kaltblauen Anstrich wirkte unsympathisch. Aber mitunter kann der Zahn der Zeit auch positive Arbeit tun: Es zeigte sich, dass unter dem Verputz höchst ungewöhnliche Wandmalereien zum Vorschein kamen. Eine freigelegte Inschrift deutete auf Beziehungen zur
