Die Hauptburg

Zeitschrift: **Archiv des Historischen Vereins des Kantons Bern**

Die Hauptburg.

INHALT: 1. Allgemeiner Ueberblick. | 2. Der Burggraben und die Zugangsbrücke der Hauptburg. | 3. Das Tor und die Schildmauer der hintern Feste. | 4. Das Hinterpförtchen und die grosse Felstreppe. | 5. Der Donjon (Wohnbau) der hintern Burg. | 6. Die Küche der Hauptburg. | 7. Das Nebenhaus der Hauptburg.

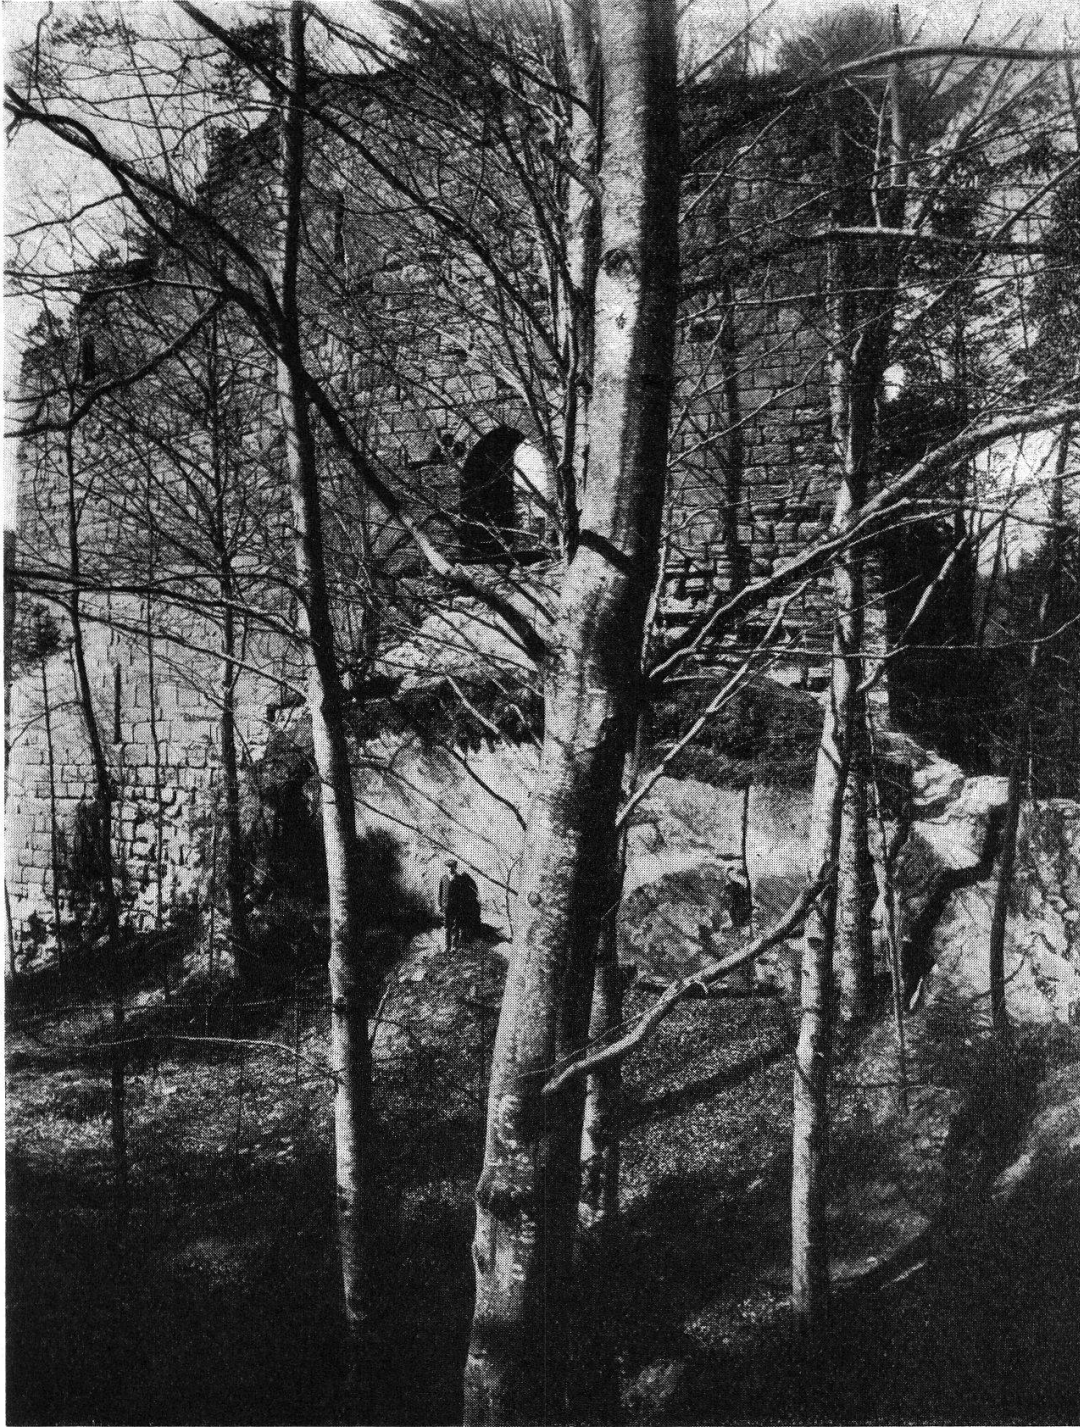
Die Hauptburg (Schildmauer mit dem Tore)

Vom Hauptgebäude sind noch imposante Mauerpartien erhalten geblieben, wie unsere Abbildungen (Nr. 8, 29 und 37) zeigen. Sie lassen ahnen, wie gewaltig einst die ganze Anlage ausgesehen hat, als sie noch unversehrt dastand. Von verschwundenen Teilen zeugen verschiedene Einschnitte im Sandsteinfelsen und nicht zuletzt die Angaben der savoyischen und bernisch-freiburgischen Vogtsrechnungen, die eine eigentliche Rekonstruktion der hintern Feste ermöglichen. Es liegt in der Aufgabe dieser Studie, ihnen im besondern nachzugehen. Auf unserm Rundgang fassen wir zunächst die Zu- und Ausgänge der hintern Burg ins Auge, wenden uns nachher den auf der Südfront stehenden Ruinen der Hauptgebäude zu und gehen schliesslich nach den Angaben der Rechnungen den verschwundenen Gebäulichkeiten der kahl gewordenen Nordfront nach. Wir beginnen mit der Beschreibung des Hauptzugangs.

der Hauptfassade der hintern Burg und blieb deshalb mit dieser verhältnismässig gut erhalten, wie aus den Abbildungen Nr. 29 und 30 zu ersehen ist. Von aussen gesehen liegt dieses letzte Tor etwa 10 m über der heutigen Sohle des vorgelagerten Burggrabens und erscheint als eine hübsche Spitzbogenpforte von 2,40 m Höhe und 1,60 m Weite. Hinter der Toreinfassung aber erweitert es sich zu einem schönen Stichbogengewölbe von 3,10 m Höhe und 1,80 m Weite (Abbildung Nr. 30) und hat, der Mauerdicke entsprechend, eine Tiefe von 2,30 m. Der verhältnismässig flache und niedrige Spitzbogen gibt ihm deutlich frühgotisches Gepräge. Der hölzerne Torflügel ist längstens verschwunden und findet in den Baurechnungen keine ausdrückliche Erwähnung. Nur auf die Eisenbeschläge wird darin hingewiesen. So berichtet die Rechnung der Jahre 1377/79 von „einer ins hintere Tor eingesetzten Eisenpange“¹³⁾,

verpflastert ist, vom übrigen Gestein deutlich geschieden, scheint also auf dieser Seite keine Bindung zu besitzen. Nordwärts reicht sie bis an den Rand der Schildmauer hinaus. Man hat den Eindruck, dass es sich hier nicht nur um anderes Gestein, sondern um den Rest einer ältern Mauerpartie handelt, auf die dann die heutige Schildmauer auf- und angebaut wurde. Auf ähnliche Altersunterschiede im Gestein stiessen wir im vordern Turme, und ebenso lassen sich in der vordern Schildmauer (III, Alinea 2) und im verschwundenen hintern Turme (VI, 4) „ursprüngliche“ Anlagen von „spättern“ unterscheiden (Vergleiche Abb. Nr. 29, rechts).

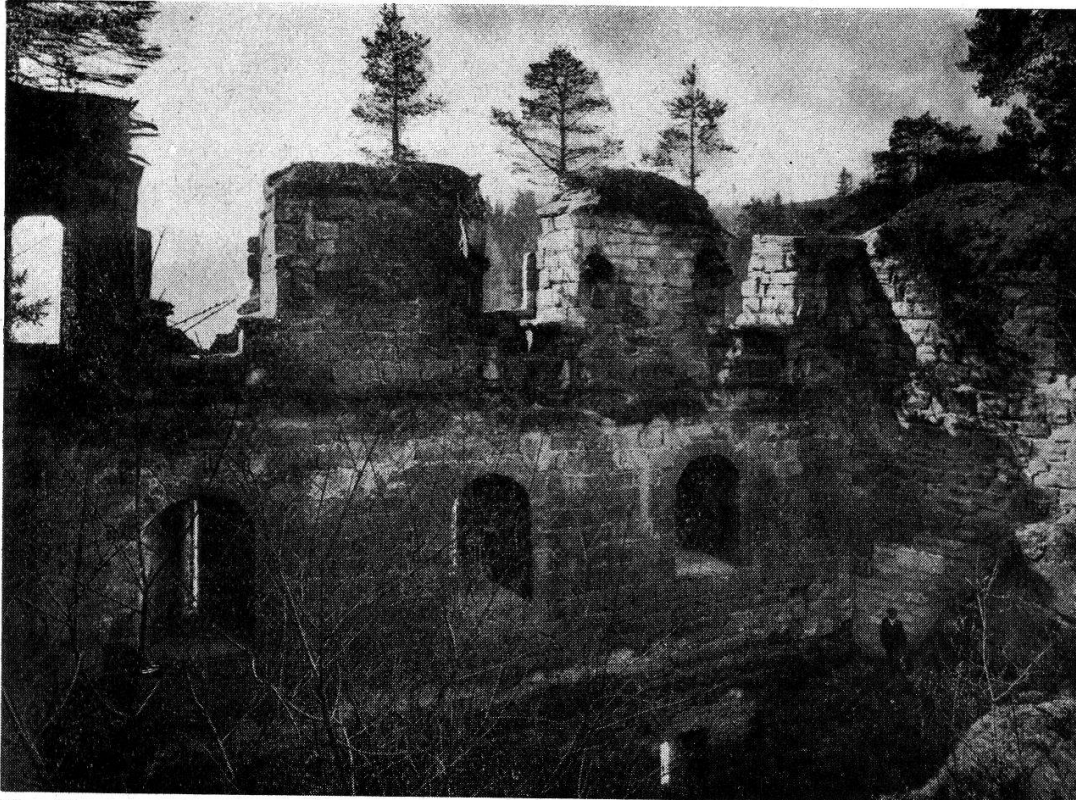
Hauptburg: Südwand des Donjons
(vor der Renovation)

ihn von der nördlich angrenzenden Garita schied. Drei Fenster-
nischen, die in schöner Symmetrie in der Südwand eingebaut sind
(Abbildungen Nr. 35 und 36), und drei Pfortchen, die zu diesem
Saale gehören, geben ihm noch heute das Gepräge der Vornehm-
heit und Eleganz. Die Fensternischen erinnern mit ihren schönen
Gewölben, ihren seitlichen Steinbänken und den rechteckigen, ge-
teilten Fensterchen an die Fenster des vordern Hauses, sind aber
etwas weiter (2 m), tiefer (2 m) und höher (3 m). In ihrer heutigen
Form stammen sie aus dem Jahre 1931, wo sie bei der Renovation
völlig neu aufgebaut wurden, da die ursprünglichen Gewölbe und
die Fensterbrüstungen längst eingestürzt waren. Etwas fremd mu-
ten uns heute die hohen Rundbogen der Gewölbe an (Abbildung
Nr. 36). Hohe Stichbogen würden dem ursprünglichen Bilde besser
entsprechen, wie die Gewölbeansätze verraten, die auf frühern
Photographien noch zu erkennen sind (Abbildung Nr. 35). Jeden-
