# Ringgenberg, Burgruine : baugeschichtliche Untersuchung und Ruinenkonservierung

## Ringgenberg, Burgruine

### Baugeschichtliche Untersuchung und Ruinenkonservierung

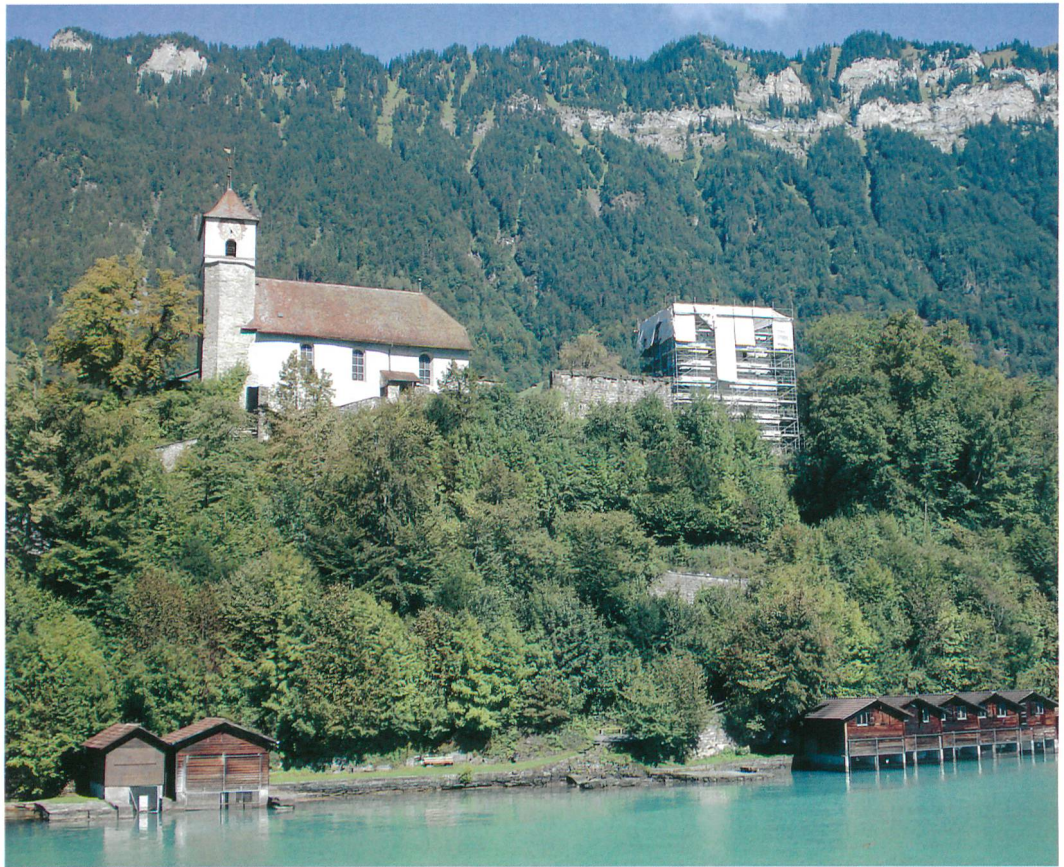
Abb. 1: Ringgenberg, Burgruine. Übersicht vom See während der Turmsanierung.

Die Burgruine Ringgenberg ist berühmt, weil sie in dominanter Lage über dem Brienzensee weithin sichtbar ist (Abb. 1), wohl aber auch, weil hier der Minnesänger Johannes von Ringgenberg (ca. 1270–1350) seinen Sitz hatte. Der 1670/71 erfolgte Einbau der Kirche in die mittelalterliche Burg hat die Anlage zu einem der weitherum reizvollsten Ensembles – und die evangelisch-reformierte Kirchgemeinde als Eigentümerin zur «Burgherrin» werden lassen. Seit Jahren bröckelte der Mörtel aus den Fugen, sodass akute Steinschlaggefahr entstand.

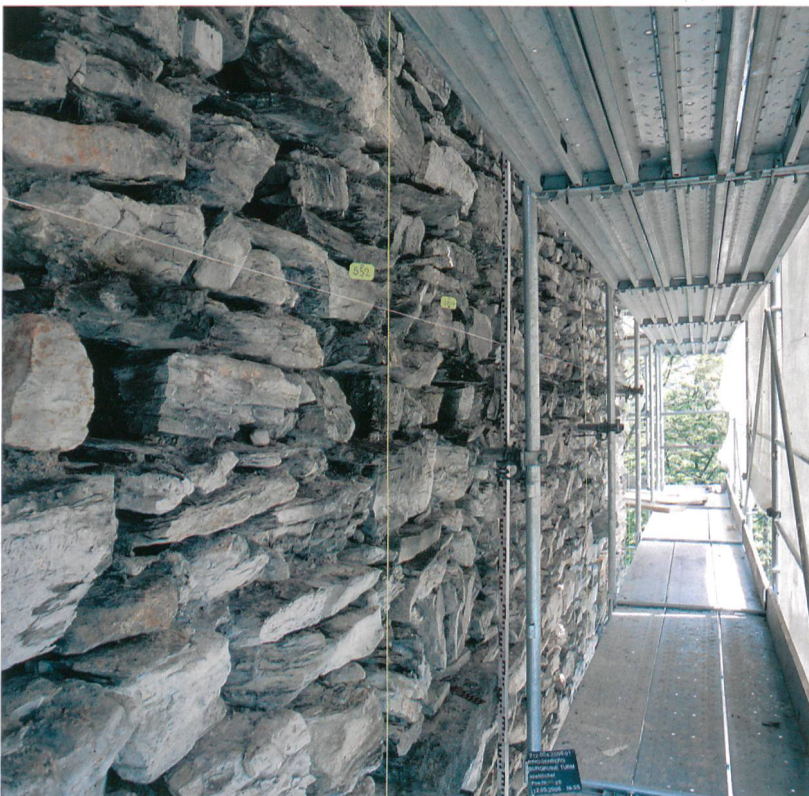
Abb. 4: Ringgenberg, Burg-  
ruine. Südfassade des Turms  
mit Brutnischen im noch  
unverputzten Zustand.

wohl als Vorbild heranzuziehenden, um 1195 datierten Turm der Burg von Thun handelt es sich typologisch nicht um einen Wohnturm, sondern um einen mächtig in die Höhe gehobenen repräsentativen Saal. Besondere Beachtung verdienen zum Originalbestand gehörige Nischen (ca. 15 × 15 × 60 cm) aussen über den Saalfenstern: 36 an der Süd- und mindestens 17 an der Ostfassade (Abb. 4 und 5). Sie sind wohl als Brutnischen für Tauben zu deuten. Als Erbauer kommt am ehesten Johannes von Ringgenberg an der Wende zum 14. Jahrhundert in Frage.

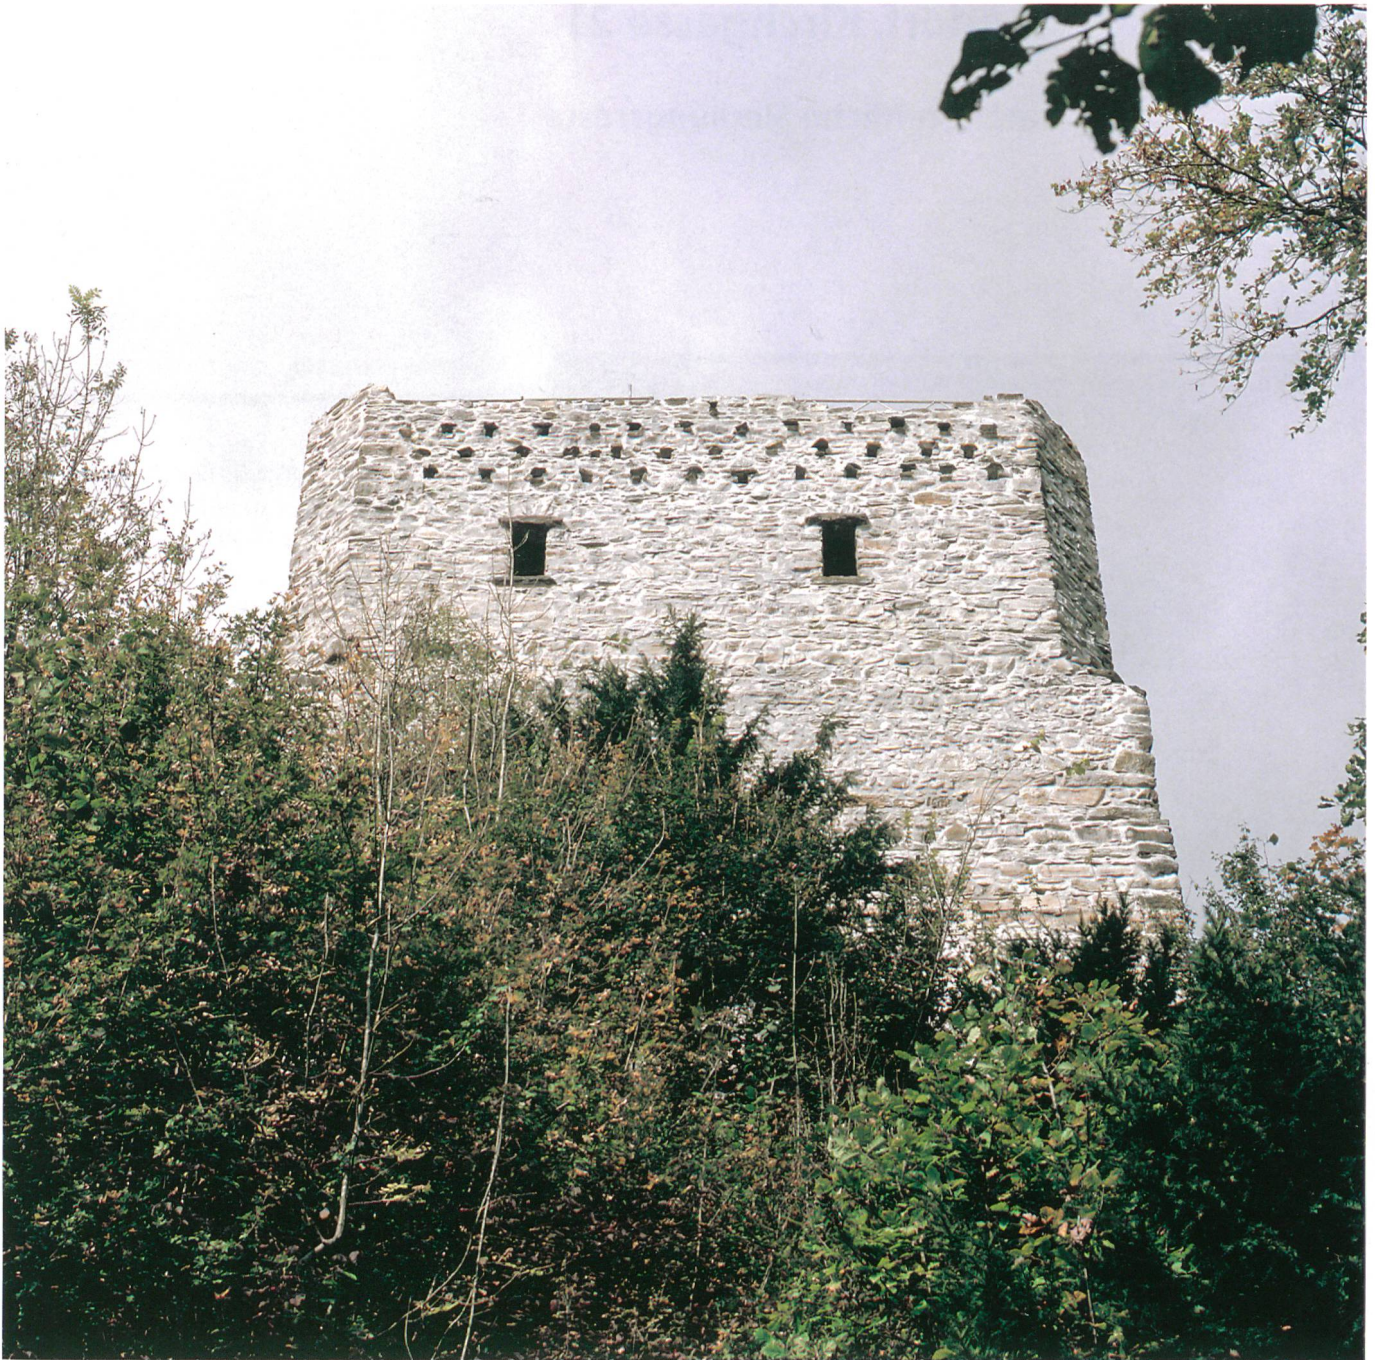
Abb. 5: Ringgenberg, Burg-  
ruine. Südfassade mit Brut-  
nischen und Fenstern des  
Festsaa's. Deutlich ist die  
Abschrägung der Ecken am  
oberen Turmteil sichtbar.

In einer deutlich späteren Etappe – die Balkenlage musste ersetzt werden – wurde der Turm bis auf seine volle Höhe von 16 m ausgebaut. Er erhielt auf zehn Metern Höhe einen einzigen nutzbaren Raum, den durch Hocheingang vom Burghof her erschlossenen Festsaal von 9 × 7 m Grundfläche mit zwei Sitznischenfenstern nach Süden und einem einzelnen axialen nach Osten. Wie bei dem,
