Hasle bei Burgdorf, Kirchmatte

Dokumentation einer mittelalterlichen Strasse und eines neuzeitlichen Gebäudes

Armand Baeriswyl und Markus Leibundgut

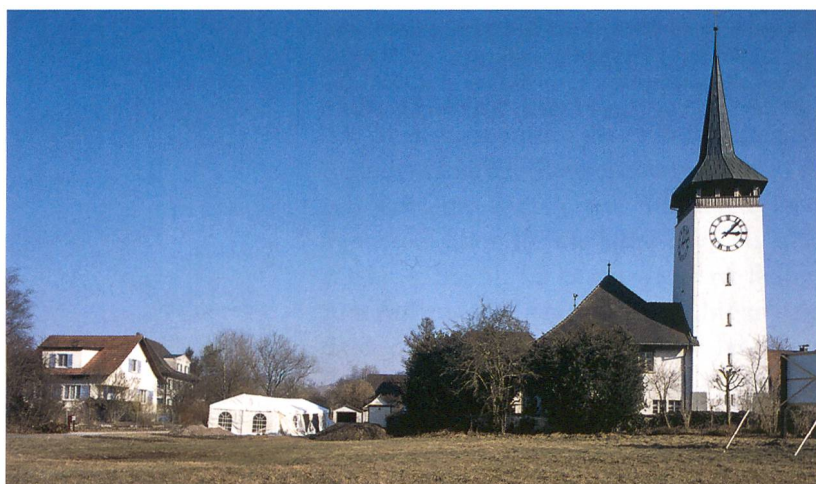
Abb. 1: Hasle bei Burgdorf, Kirchmatte. Übersicht über das Gelände. Rechts die Pfarrkirche, links das Grabungszelt.

mit sechs Wohnhäusern überbaut werden soll. Als eine Sondage im Dezember 2007 im Bereich der geplanten Strasse Gebäudestrukturen zum Vorschein brachte, wurde dort eine Ausgrabung in Angriff genommen, die rund zwei Monate dauerte (Abb. 1).

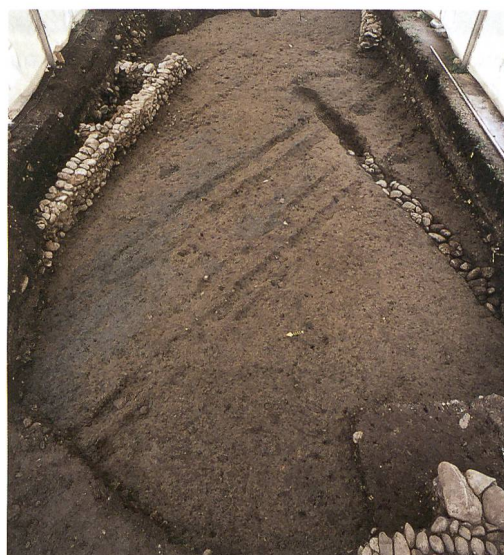
Abb. 3: Hasle bei Burgdorf, Kirchmatte. Die Karrenspuren der mittelalterlichen Landstrasse.

An der Oberfläche des gewachsenen Bodens waren Verfärbungen und vereinzelte unförmige Vertiefungen anzutreffen. Es ist noch unklar, ob sie natürlichen Ursprungs sind oder ob sie eine erste Siedlungstätigkeit anzeigen. Als älteste eindeutig menschliche Spuren fanden sich die Reste einer mehrphasigen Strasse mit Karrenspuren (Abb. 3). Die Strasse bestand nur aus einer bis zu 10 cm starken, kiesig-sandig-erdigen Planie, in der sich mehrere parallel verlaufende, teilweise sehr stark ausgefahrene Spuren abzeichneten, welche offenbar immer wieder mit kiesigem Material verfüllt werden mussten. Es sind zwei Trassen sichtbar, möglicherweise ein Ausschnitt aus einem ganzen Wegbündel. Eine C14-Probe aus einer Karrenspurverfüllung ergab ein kalibriertes Datum zwischen 1030 und 1210 AD. Vereinzelte kleine Scherben von Grauware unterstützen eine Datierung der Strasse ins Hochmittelalter. Ein zweites kalibriertes Datum zwischen 1400 und 1450 AD belegt die lange Nutzungszeit dieser Strasse.

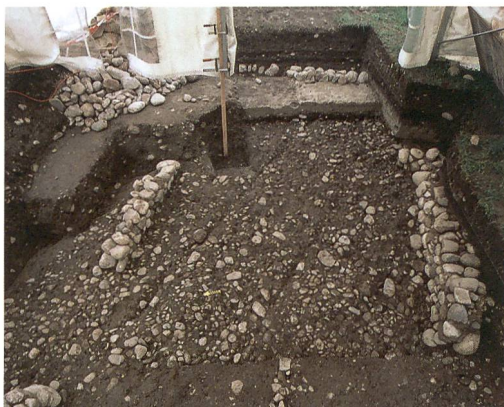
Abb. 4: Hasle bei Burgdorf, Kirchmatte. Die Sockelmauerchen und die Schotterplanie des grossen Gebäudes.

In einer zweiten Phase entstand quer über der Strasse ein Gebäude. Dafür wurde in einer ersten Etappe der Strassenabschnitt überschüttet und das Gelände ausplaniert. In dieses Material wurde ein Graben eingetieft, der mit Kieseln verfüllt war, wohl ein Drainagegraben. Grosse Mengen von Holzfasern sind wohl Hinweise auf das Zurichten von Balken: Wahrscheinlich diente die Oberfläche der Planie als Bauhorizont (Abb. 4). Auf diesem so vorbereiteten Gelände wurde ein mehrteiliges Gebäude errichtet, das 11 m lang und mehr als 8 m breit war. Erfasst wurden nur die beiden Schmalseiten und die südliche Längsseite. Die Wände bestanden aus bis zu 40 cm hohen Sockelmauern, auf denen Fachwerkwände ruhten, wie noch in situ erhaltene Reste von Mauerschwellen belegen.

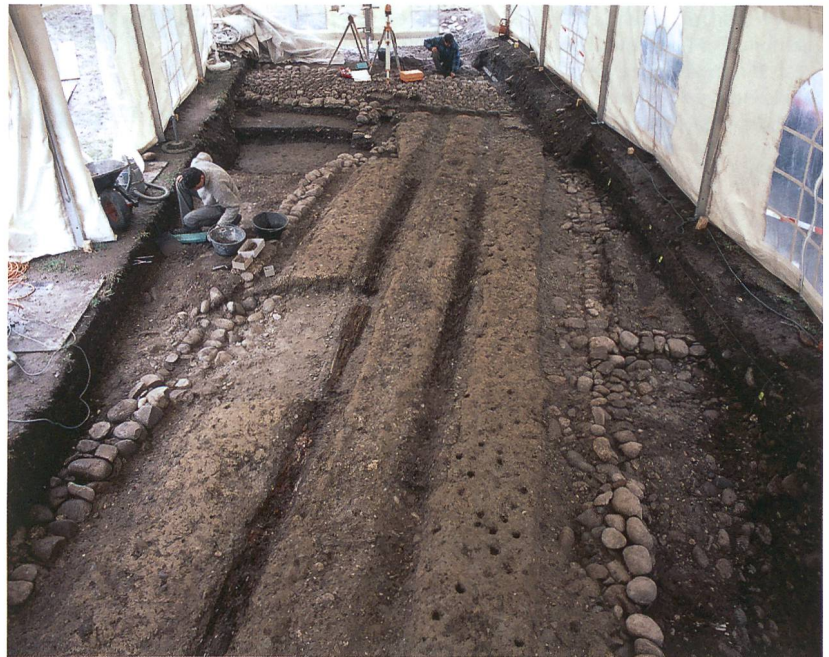
Abb. 5: Hasle bei Burgdorf, Kirchmatte. Übersicht über das ergrabene Gebäude. Blick nach Westen in den grossen Mittelraum mit den Resten der späteren Holzfussbodenkonstruktion. Links schliesst der nicht untergliederte Südraum an, rechts der Nordbereich. Dort sind die Ansätze der Mauerchen erkennbar, die diesen Bereich in drei Räume unterteilten. Im Hintergrund ist die Kieselplasterung vor der Westfassade des Gebäudes zu erkennen.

Gemäss ergrabenem Grundriss bestand das Gebäude aus drei Bereichen (Abb. 5):

1. In der Mitte befand sich ein langgestreckter, die gesamte Gebäudelänge einnehmender Raum von 3,2 m Breite. Die Sockelmauern endeten beiderseits mit Mauerköpfen, die möglicherweise als Fundamente für die Lager von Torflügeldrehzapfen dienten.
2. Südseitig schloss sich ein weiterer Raum mit gleicher Länge und Breite an.
3. Nordseitig waren zwei Mäuerchen im rechten Winkel zum nördlichen Mauersockel des grossen Mittelraumes zu beobachten. Das lässt auf einen Nordbereich schliessen, der aus mindestens drei Räumen bestand. Deren Breite ist nicht bekannt, die Länge misst

beim westlichen Raum wohl 4 m, beim mittleren 1,8 m und beim östlichen wahrscheinlich 4,3 m. Nach dem Bau der Sockelmauern wurde das Gebäude mit einer dicken Planie aus grobkiesigem Schotter versehen. Im mittleren der drei nördlichen Räume sind Reste eines Lehm Fussbodens erhalten geblieben, bei den anderen Räumen hat sich das Bodenniveau nicht erhalten. Auf der Aussenseite der Sockelmauern, mutmasslich also ausserhalb des Gebäudes wurde ein Streifen mit einer Kieselplästerung verlegt. Während dieser Streifen an den beiden Schmalseiten 2,1 m breit war, war er auf der südlichen Längsseite nur noch 1,1 m breit.
