Zeitschrift: **Archäologie Bern : Jahrbuch des Archäologischen Dienstes des Kantons Bern = Archéologie bernoise : annuaire du Service archéologique du canton de Berne**

Der neue Bahnhofplatz in Bern

Die archäologische Sicht

Daniel Gutscher, Armand Baeriswyl und Daniel Kissling

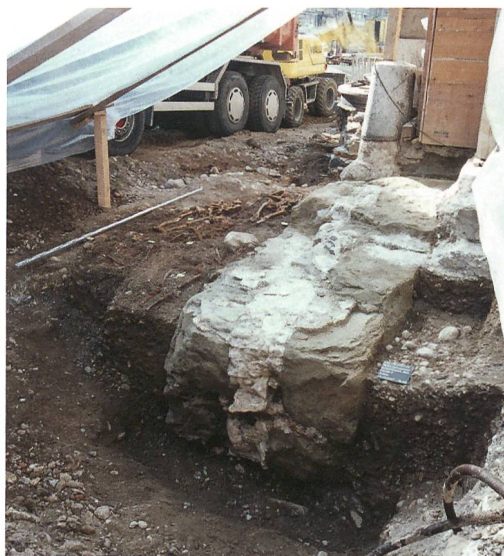
Abb. 21: Bern, Bahnhofplatz. Chormauern der spätgotischen Spitalkirche.

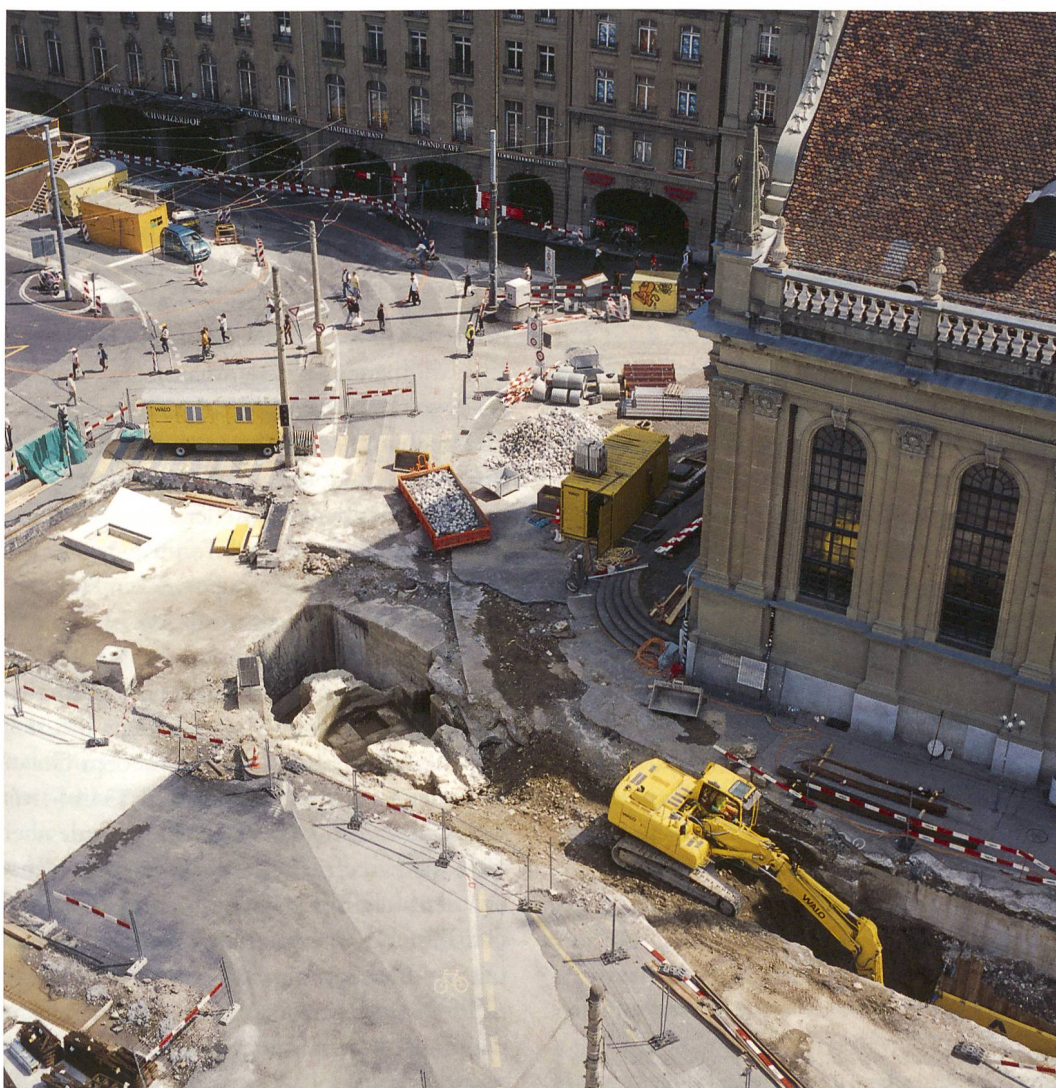
Abb. 23: Bern, Bahnhofplatz. Fundsituation des Dittlinger-Turmes. Ansicht von Südwesten.

Beim Dittlinger-Turm handelt es sich um den südlichen von zwei Mauertürmen, die sich zwischen dem Christoffeltor und dem Golatenmatttor erhoben. Er entstand 1344 – wie wir jetzt wissen – als Rundturm, wurde aber 1456–57 neu errichtet, wobei man offensichtlich den alten Keller übernahm. Im aufgehenden Bestand war er gemäss den Bildquellen seit der Erneuerung ein im Grundriss halbrunder, viergeschossiger Turm mit einem Zinnenkranz, dessen Rückseite gerade geschlossen war.

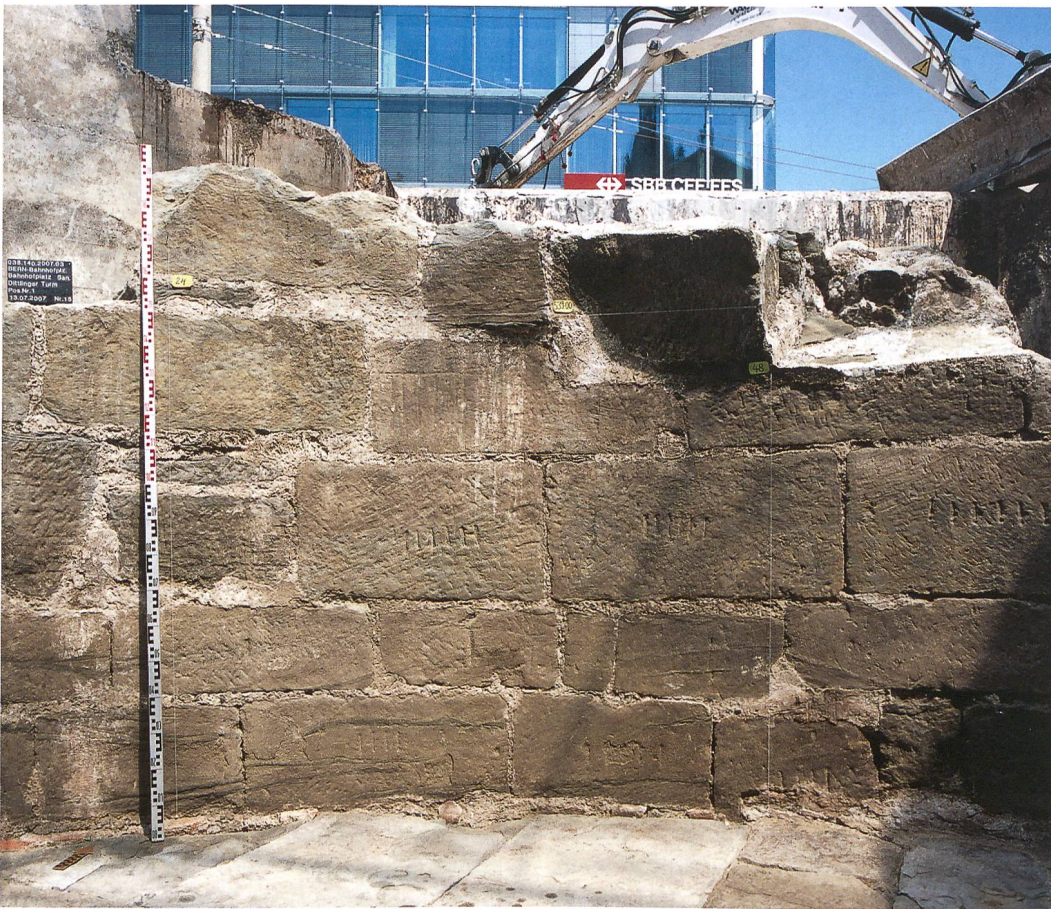
Abb. 25: Bern, Bahnhofplatz. Steinbehau und Schichthöhenzeichen im Dittlinger-Turm.

³⁷ Die Masse entsprechen denen der mittelalterlichen Steinbauten in Burgdorf, so unter dem Kornhaus, am Niederspital, am Schloss sowie den am Truberhaus beobachteten. Allerdings scheinen hier die im Steinbruch gebrochenen Lagen dünner, weshalb die Zuweisung eine andere ist: II=26 cm; III=28 cm; IIII=30 cm; IIIII=32 cm; IIIIII=34 cm. Baeriswyl/Gutscher 1995, 29–30.

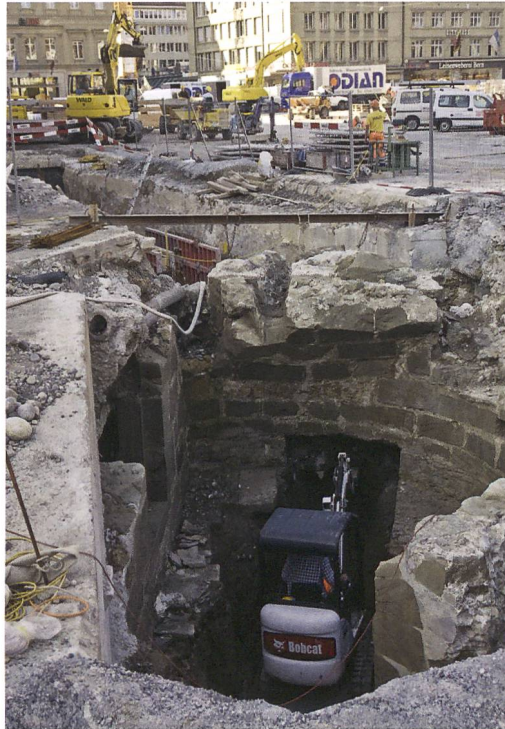
Abb. 26: Bern, Bahnhofplatz. Einbau der Hochspannungslleitung durch den Turm.

des Leitungsstranges sowie die Schlitzung des Durchlasses mit Diamantfräse erlaubten es jedoch den Eingriff zu minimieren, sodass späteren Generationen die erneute Freilegung und allfällige Integration in ein Bauwerk nicht verwehrt ist. Das Fundament wurde anschliessend abgedeckt und wieder zugeschüttet (Abb. 26).

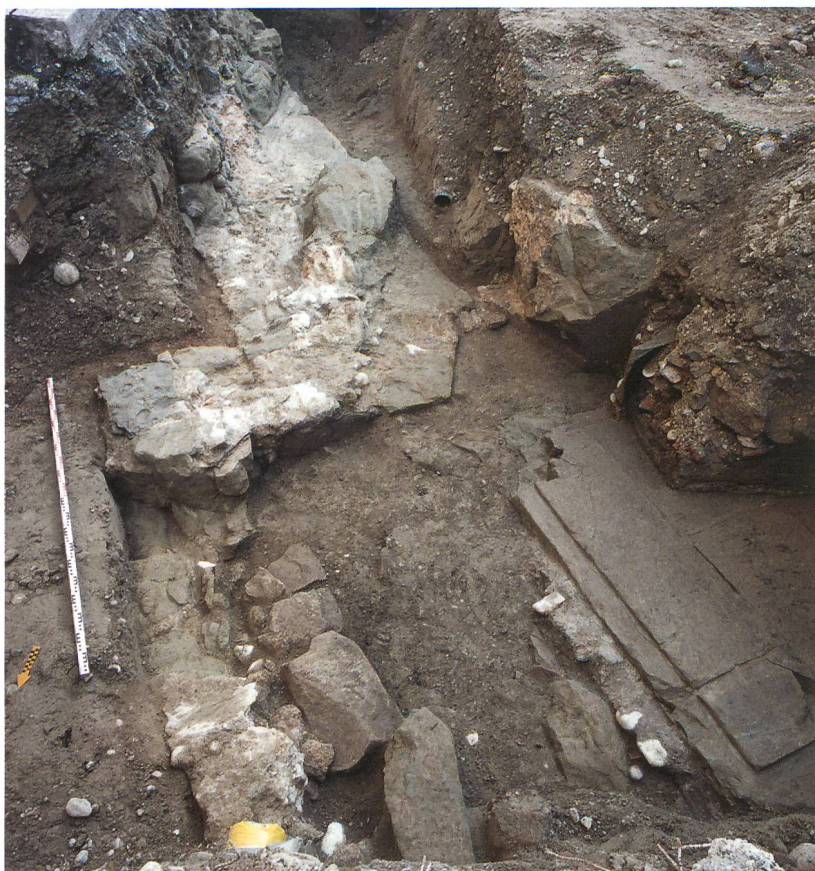
Abb. 28: Bern, Christoffelgasse. Blick auf den Halbrundturm der inneren Grabenstützmauer (Südostecke).

Vor der Liegenschaft Christoffelgasse 3 stiessen die Bauarbeiter überraschend auf die Abbruchkronen eines Halbrundturmes von 5 m Durchmesser (Abb. 28). Seine Mauern (9) stehen mit der inneren Grabenmauer im Verband. Es handelt sich also um einen der Grabentürme, analog zu den beiden in der Christoffelpassage erhaltenen Halbrundtürmen. Das dünne Mauerwerk misst bloss 90 cm und besteht auf der Aussenseite aus sorgfältig zugerichteten Tuffquadern mit Zangenlöchern, die Innenseite ist aus Sandsteinquadern gefügt. Erhalten haben sich die Ansätze von drei Schartenfenstern in stark trichterförmigem Gewände⁴⁵ und halbrund überwölbtem Sturz. Die Ausrichtung dieser Büchsencharten zeigt einmal axial grabenwärts, zweimal in seitli-
