## Gurzelen, Obergurzelen, Burg 6

### «mansum situm in Gurzillon et turrim ibidem»: Die Turmburg von Obergurzelen

Armand Baeriswyl und Pierre Eichenberger

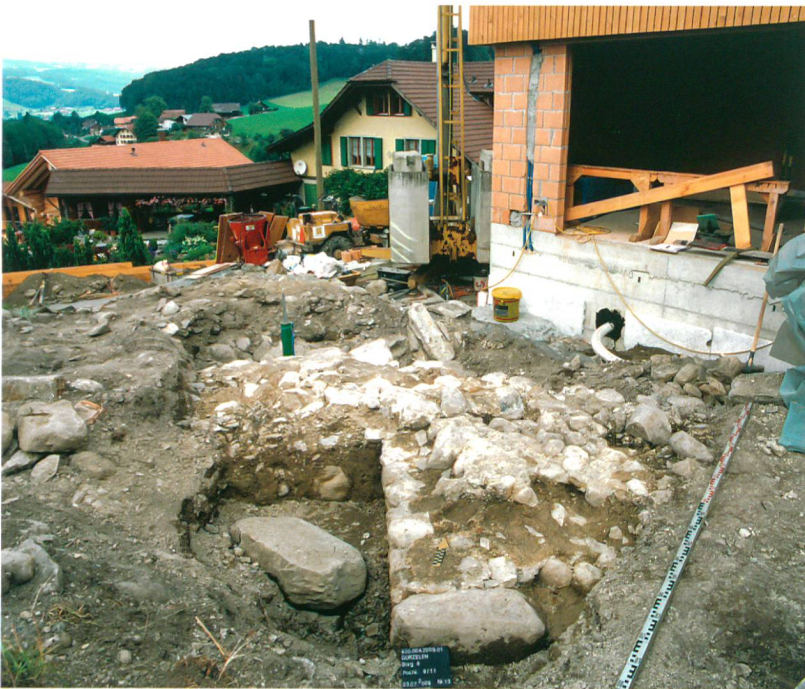
Abb. 1: Gurzelen, Obergurzelen, Burg 6. Die Nordost-ecke des Turms, im Hintergrund das moderne Gebäude Burg 6.

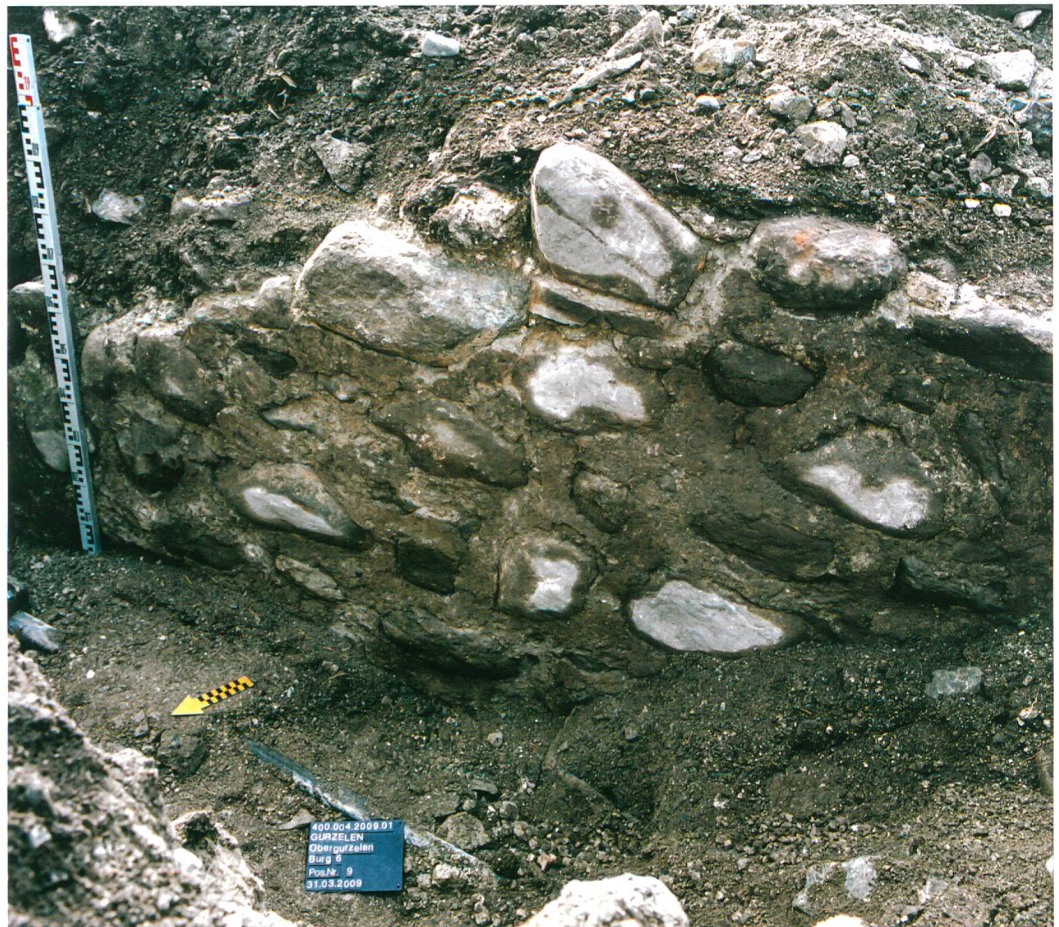
Abb. 5: Gurzelen, Obergurzelen, Burg 6. Die Innenseite der Turmmauer mit dem Rasa-Pietra-Verputz.

unbekannter Höhe. Möglicherweise steht diese Vormauerung in einem Zusammenhang mit einem damals eingebauten Gewölbe. An der Nordmauer verbreiterte sich diese Vormauerung zu einem Mauerblock mit einem Grundriss von  $1,3 \times 2,8$  m, in den 80 cm lange und 40 cm breite Sandsteinquader eingelassen waren, die eine von Ost nach West ansteigende Treppe bilden. Über die Vormauerung und den Treppensockel zog ein glatter, die Steinköpfe deckender Verputz. Zuletzt wurde ein Fussbodenbelag eingebracht, ein Mörtelstrich auf einer Bollensteinrollierung, den man mit eingestreutem Ziegelschrotpulver eingefärbt hatte. Datierend ist vor allem die Tatsache, dass die neuen Mauerflächen nicht mehr steinsichtig, sondern deckend und glatt verputzt waren, eine Mode, die im späten 13. Jahrhundert aufkam. Auch hier kann der Rittersaal des Schlosses Thun als Vergleichsbeispiel dienen, wurden dessen ursprünglich steinsichtige Wände doch im späten 13. oder im 14. Jahrhundert mit einem deckenden Glattverputz versehen.
