Röntgenaufnahmen, Computertomografie und Neutronenuntersuchung

Bildgebende Verfahren im Dienst der Archäologie und der Konservierung-Restaurierung

FRÉDÉRIQUE-SOPHIE TISSIER UND SABINE BRECHBÜHL TRIJASSE

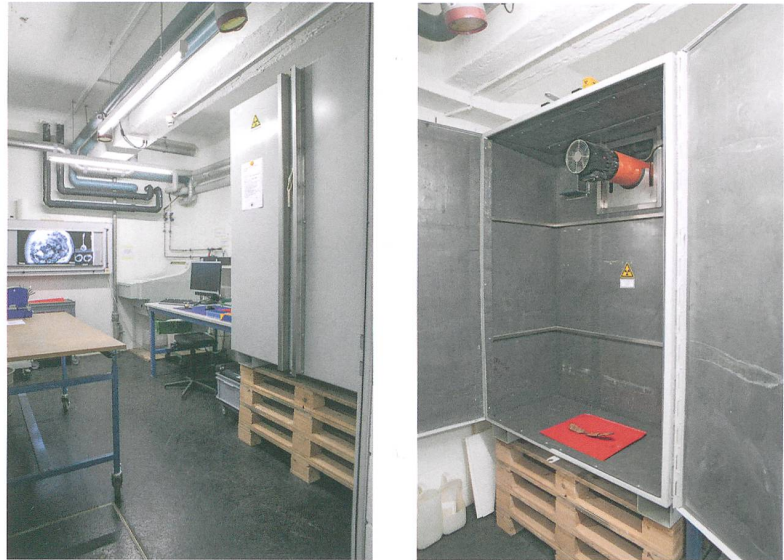
Abb. 3: Der Röntgenraum des Archäologischen Dienstes an der Brünnenstrasse 66 in Bern.

Dem Archäologischen Dienst bot sich ab 1988 im Berner Inselspital die Möglichkeit, metallische Funde zu röntgen, bis er 2006 eine eigene Anlage einrichtete. Röntgen ist von da an ein wesentlicher Schritt im Prozess der Identifizierung und Beurteilung der archäologischen Objekte geworden. Wir verwenden ein industrielles Gerät (Abb. 3), das in einen Bleischrank eingebaut ist und deshalb als Vollschutzanlage auch von nicht spezialisiertem Personal benutzt werden kann. Tomografien mit Röntgen- und Neutronenstrahlung führt der Archäologische Dienst seit 2006 in Zusammenarbeit mit externen Institutionen durch.

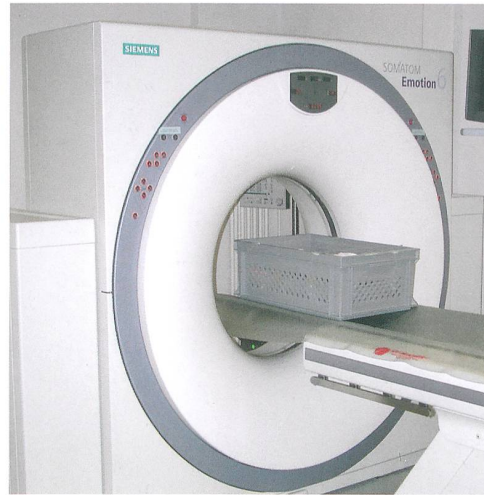
Abb. 7: Medizinischer Tomograf im Institut für Rechtsmedizin der Universität Bern.

Der Tomograf kann auf zwei Arten gebaut sein. Bei der medizinischen Anlage, wie im Institut für Rechtsmedizin der Universität Bern, wo wir unsere Objekte untersuchen lassen, gleitet der Patient auf einer Liege durch ein Portal, in welchem sich die Röntgenquelle und der Detektor um ihn herum drehen (Abb. 7–8). Bei der industriellen Anlage dreht sich das Objekt selber zwischen Strahlenquelle und Detektor (Abb. 9). In beiden Fällen unterstützt der Computer die Bildgewinnung und Speicherung. Der Operator hat anschliessend unzählige Möglichkeiten, die Bilder – abhängig von der verwendeten Software – zu visualisieren und darzustellen. Zum Beispiel kann man im virtuellen Objekt navigieren und sich in jeder beliebigen Schnittebene das entsprechende Röntgenbild überlagerungsfrei

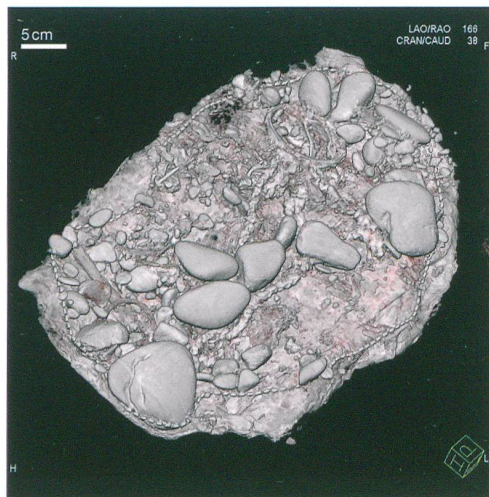
Abb. 10: Basel, Gasfabrik. Computertomografiebild des Blocks. 3D-Rekonstruktion.

Abb. 11: Basel, Gasfabrik. Computertomografiebild des Blocks. Ansicht von unten. Man erkennt den Armreif aus Lignit.

Bei einer Ausgrabung im Jahr 2006 auf dem Gelände der Novartis in Basel hat der Archäologische Dienst Amtshilfe zur Bergung eines keltischen Kindergrabes geleistet. Die Blockbergung mit Skelettresten und reichen Beigaben wurde geröntgt, aber die ineinander verschachtelten Objekte konnten auf dem zweidimensionalen Bild nur begrenzt dargestellt werden. Die Archäologen wollten wissen, ob die Schmuckobjekte vom verstorbenen Mädchen getragen wurden oder ob es sich um eine sekundäre Beigabe handelte.¹¹ Die Objekte schienen nämlich zu gross für das vierjährige Kind. Dank der räumlichen Darstellung der Tomografie konnten diese Fragen beantwortet werden: Die Glasarmreifen, die Gürtelkette und die Bronzefibeln wurden auf der Brust des Mädchens beigesetzt, sie trug aber einen Armreif aus Lignit an ihrem Handgelenk (Abb. 10–11).

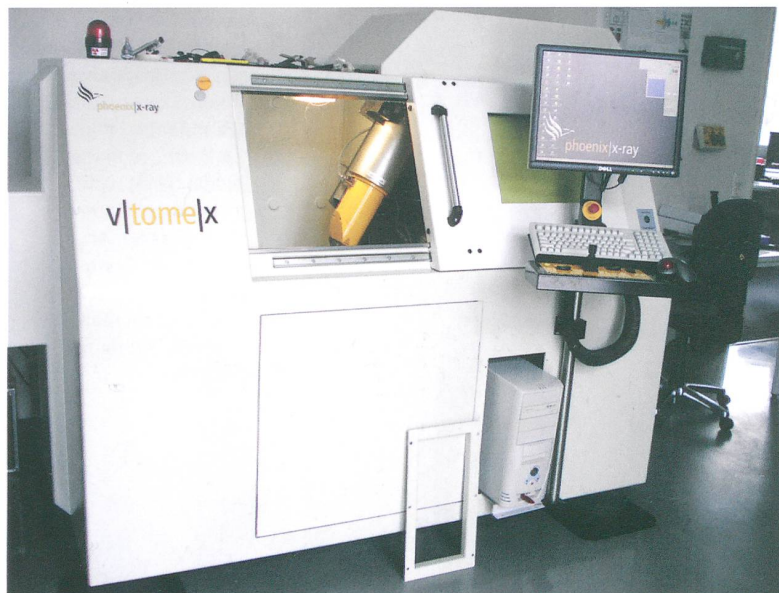
Abb. 15: Stuttgart, Kranstrasse 8. Mikrotomograf der Firma GE phoenix|x-ray.

Unsere Tests mit dem Verfahren konnten bei GE phoenix|x-ray Systems + Services GmbH in Stuttgart durchgeführt werden (Abb. 15).

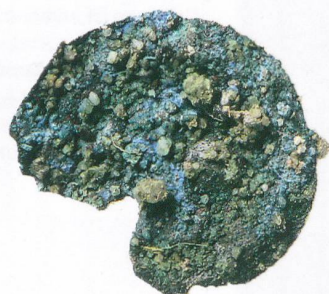
Abb. 16: Bern, Kramgasse 36, Konservatorium. a: Brakteat im Fundzustand. b: Röntgenaufnahme. c: Mikrotomografieaufnahme. 3D-Rekonstruktion und virtuelle Freilegung des Brakteaten.

Münzen sind eine wichtige materielle Quelle für die Archäologie, sofern sie lesbar sind. Durch gewöhnliches Röntgen der Münzen kann die unter Korrosionsschichten verborgene Prägung nur bedingt sichtbar gemacht werden. Die beiden Prägebilder der Vorder- und Rückseite überlagern sich nämlich und sind schwer auseinanderzuhalten. Brakteaten sind auf dem Röntgenbild lediglich als Plättchen zu sehen, weil das Münzbild weiche Konturen aufweist und die Dicke des Blechs über die ganze Münze hinweg ähnlich ist (Abb. 16a–b). Eine stark abgenutzte Prägung auf einer dicken Münze wird nicht abgebildet, da der Münzkern alles überdeckt (Abb. 17a–b). All diese Nachteile werden mit der 3D-Untersuchung hinfällig. Jedoch ist ein hochauflösendes Verfahren nötig, damit die Prägung präzise genug abgebildet werden kann.¹³

Die Münzen wurden durch die Verpackung hindurch untersucht. Anschliessend konnten Korrosionsauflagen bildnerisch am Computer entfernt und das Prägebild durch virtuelle Licht-

gebung hervorgehoben werden (Abb. 16c; 17c). Je nach gewünschter Qualität sind diese grafischen Arbeiten aufwendig, und das Ergebnis reichte im vorliegenden Versuch nicht ganz an das Publikationsbild einer restaurierten Münze heran. Es fehlt hier die Wiedergabe von Materialqualität und von Gebrauchsspuren am Objekt (Abb. 17d). Es liegt aber eine nicht invasive und objektive Möglichkeit zur Grobbestimmung der Münzen vor. Bis diese Technik breiter angewandt und dadurch günstiger wird, wird es sich kaum lohnen, sie standardmässig einzusetzen. Die Mikrotomografie ist jedoch die wohl einzige Lösung für die Bestimmung mehrerer aneinander korrodierter Münzen.

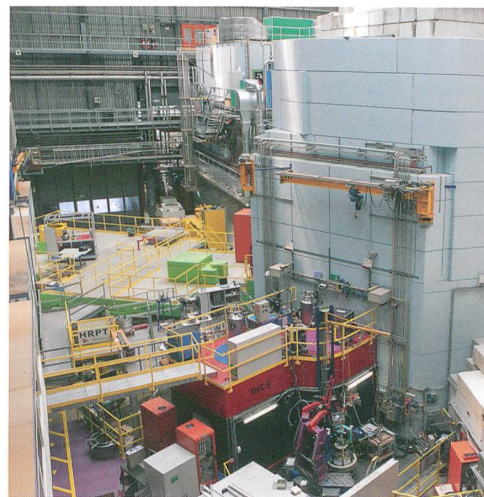
Abb. 18: Villigen, Paul Scherrer Institut. Die Grossanlage SINQ zur Bildgebung mit Neutronen.

können (Abb. 18). Das geschieht zum Beispiel, indem Bleiatome mit hochenergetischen Protonen beschossen werden. Der so entstandene Neutronenfluss wird durch mehrere Meter lange Röhren gelenkt, an deren Ende die Messungen stattfinden. Das Objekt befindet sich zwischen dem Röhrenaussgang und dem Detektor auf einer drehbaren Achse (Abb. 19). Die Bildauswertung geschieht über den Computer.
