# Münsingen, Reformierte Kirche

Eine «Blitzaufnahme» beleuchtet 2000 Jahre Geschichte

CHRISTIANE KISSLING, VOLKER HERRMANN UND REGULA GLATZ

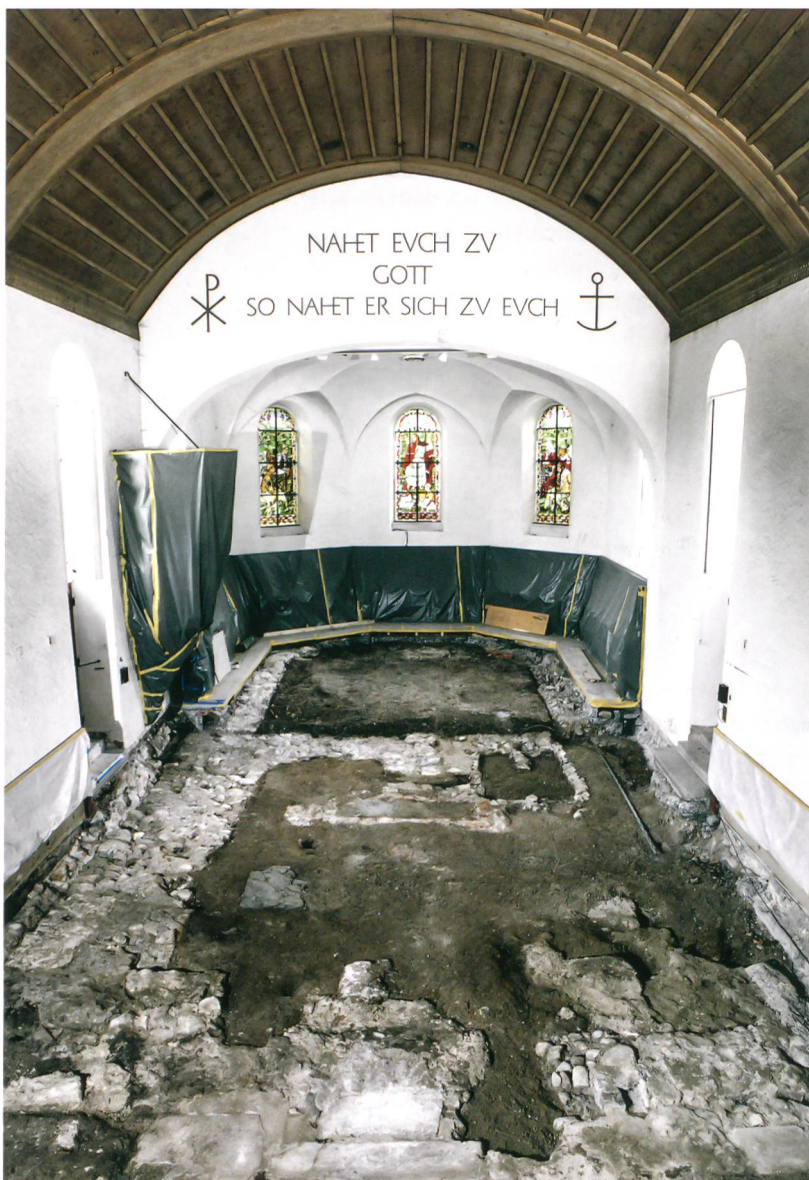
Abb. 1: Münsingen, Kirche. Die sichtbaren älteren Kirchgrundrisse nach der Entfernung des Bodens. Blick nach Osten.

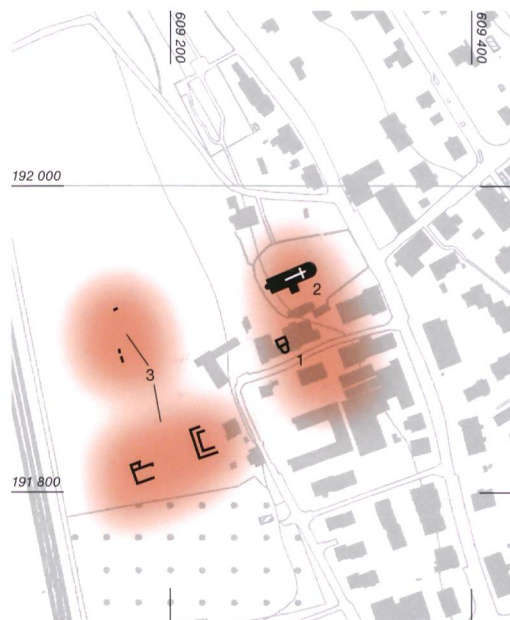
Abb. 2: Münsingen, Kirche. Übersichtsplan mit den nachgewiesenen Phasen. Grün: römisch, frühmittelalterlich; rot: karolingisch-ottonisch; orange: vor- oder frühromanisch; hellblau: Grabgruben aus verschiedenen Zeiten; gelb: gotisch; braun: 1709; violett: 1907. M. 1:250.

Die Besiedlung begann im Umfeld der heutigen Kirche vor fast zweitausend Jahren, als hier ein römisches Gutshof errichtet wurde (Abb. 2, Phase I, grün). Seit 1941 kamen rund um die Kirche wiederholt römische Überreste zum Vorschein, darunter eine Badeanlage aus dem 2. nachchristlichen Jahrhundert (Abb. 3.1). Das Hauptgebäude des Gutshofs wird im Bereich des Kirchenschiffs vermutet (Abb. 3.2).

nachweisbare Kirche (Abb. 2, Phase III, rot) und rund 1,5 m tiefer als der Saalbau liegt. Er ist wahrscheinlich auch älter als das frühmittelalterliche Gräberfeld. Bei diesem Bauwerk könnte es sich um ein spätantikes Mausoleum (*fanum*) oder um eine frühchristliche Memoria handeln, die dem Totengedächtnis oder der Heiligenverehrung diente (Abb. 2, Phase I, grün).

Die im Chorbereich der heutigen Kirche freigelegten Skelettgräber deuten darauf hin, dass der Platz spätestens wieder im frühen Mittelalter aufgesucht wurde (Abb. 2, Phase II, grün). In den römischen Ruinen richtete die damalige Bevölkerung von Münsingen ihren Ortsfriedhof ein. Die ältesten Gräber werden von allen freigelegten Kirchengrundrissen geschnitten. Eine Datierung der ersten Bestattungen ins 7./8. Jahrhundert gilt als wahrscheinlich. Vielleicht erstreckte sich der Friedhof bereits im Umfeld einer ersten Kirche, die als einfacher hölzerner Saalbau angelegt gewesen sein könnte.

Osten ausgestattet war (Abb. 2, Phase III, rot). Die Südwand des Kirchenschiffs stößt an das oben genannte hypothetische Mausoleum beziehungsweise an die Memoria.

In vor- oder frühromanischer Zeit wurde über den Fundamenten der ersten Kirche ein Neubau errichtet. Die massiven Mauern deuten auf eine Saalkirche mit einem oder zwei seitlichen Annexen und einem Rechteckchor hin (Abb. 2, Phase IV, orange). Denkbar ist auch

In gotischer Zeit wurde der Vorgängerbau zu einer lang gestreckten Saalkirche umgebaut, an deren Ausdehnung sich die Kirche bis heute orientiert. Als Ostabschluss wurde dem Langhaus ein zeitgemässer, beidseitig eingezogener Polygonalchor angebaut (Abb. 2, Phase V, gelb). Vor der Ostwand des Chores konnte das Fundament des zugehörigen Hochaltars freigelegt werden. Der Rechteckchor der Vorgängerkirche

Im Jahr 1709 erfolgte durch den bekannten Berner Baumeister Abraham Dünz ein weitgehender Neubau der Kirche als klassischer reformierter Predigtsaal (Abb. 2, Phase VI, braun). Das Langhaus wurde mit einem Holzboden und Kirchenbänken ausgestattet. Bestattungen fanden in der Kirche nun nicht mehr statt. Mit dem Neubau ging die Aufschüttung des umliegenden Kirchhofareals einher. Massiv angehoben wurde das Niveau aber vermutlich nur westlich der Kirche.

1907 wurde der Berner Münsterbaumeister Karl Indermühle beauftragt, den Innenraum der Kirche dem Zeitgeschmack entsprechend zu erneuern und 1915 dem Schiff im Westen eine Vorhalle anzufügen (Abb. 2, Phase VII, violett). Im Mittelgang des Kirchenschiffs wurde ein mit

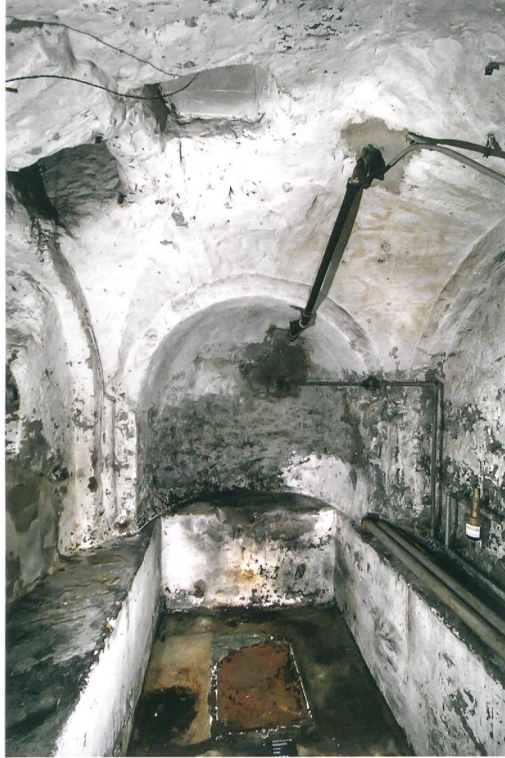
Abb. 4: Münsingen, Kirche. Die romanische Krypta im Untergeschoss des südlichen Annexes unter dem gotischen Turm. Blick nach Osten.

Kirchenbauten des Thunerseegebietes, die als dreischiffige Basiliken errichtet wurden. Dem vor- bis frühromanischen Kirchenbau ist die heutige Krypta unter dem Turm zuzuordnen – eine zeitgemässe Erneuerung des spätantiken Kultgebäudes als zweigeschossige Seitenkapelle oder als Kryptenraum unter einem Querhausarm? Das Erscheinungsbild spricht für eine Entstehung in vor- oder frühromanischer Zeit, im 11. oder frühen 12. Jahrhundert (Abb. 4). Der etwa 3 × 3 m grosse Raum zeigt ein von vier halbrunden Pfeilern getragenes Kreuzgewölbe mit scharfen Graten und eine kräftig herausgearbeitete Apsis im Osten. Dort ist ein Altar anzunehmen. Damals bestand vielleicht noch ein Zugang vom Südannex beziehungsweise vom Querhaus der Kirche. Heute ist der Raum nur noch über eine Treppe von aussen erschlossen.

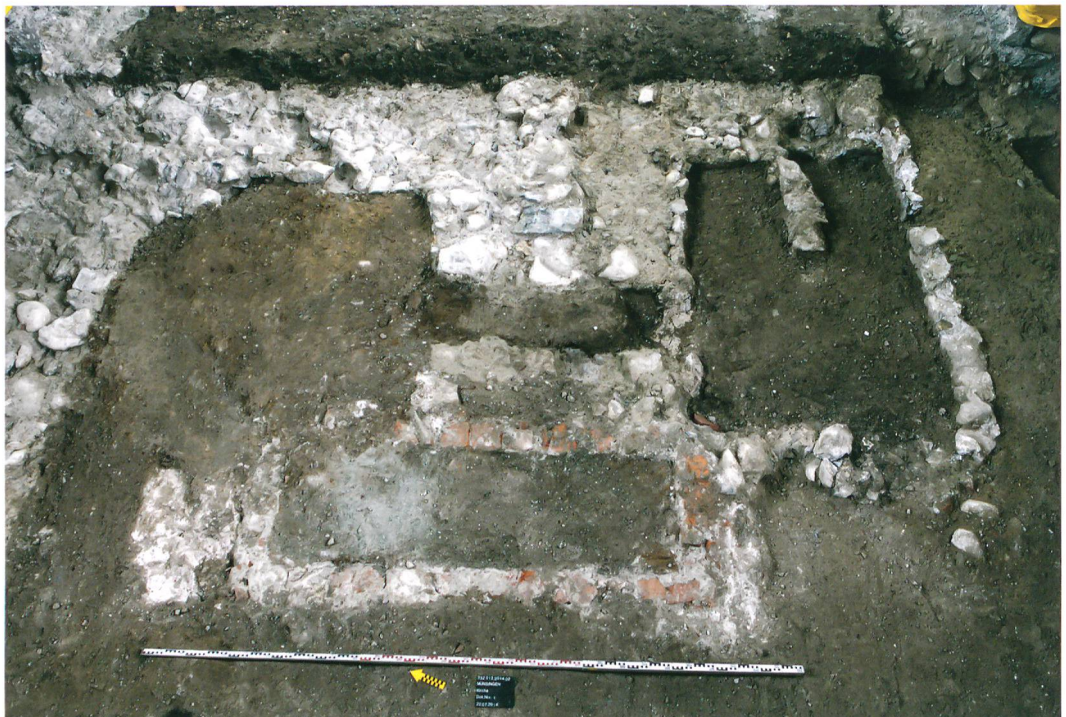
Abb. 5: Münsingen, Kirche. Grabgruben schneiden den Rechteckchor der frühromanischen Kirche. Blick nach Osten.

wurde als neuer Vorchor des Sanktuariums beibehalten. Grabgrüften und -gruben schneiden die Mauer des Rechteckchores (Abb. 5). Einige Mauerstümpfe deuten an seinem westlichen Ende auf Chorschranken oder einen Lettner hin. Westlich davon waren zwei Seitenaltäre angefügt. Der Chorbereich war zusätzlich durch ein höheres Bodenniveau gegenüber dem Kirchenschiff hervorgehoben.

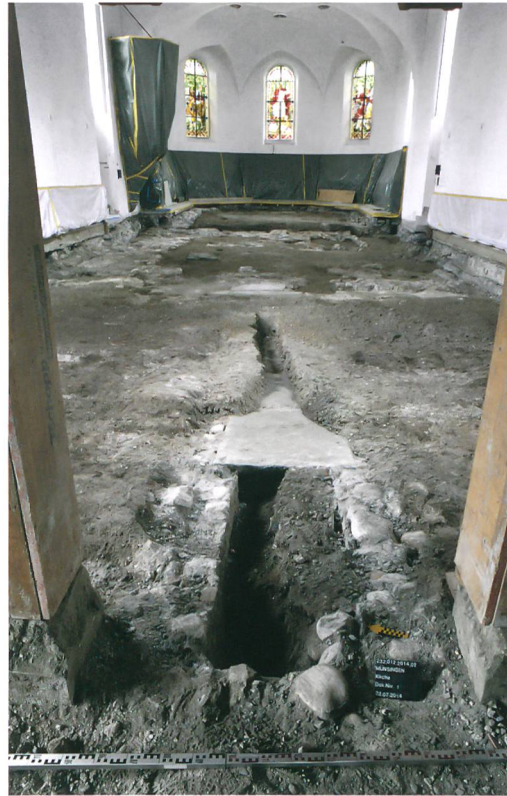
Abb. 6: Münsingen, Kirche. Der Kanal der Warmluftheizung von 1907. Blick nach Osten.

Sandsteinplatten gedeckter Kanal (Abb. 5) eingebaut, in dem warme Luft in die Kirche strömen konnte. Die zugehörige Kohleheizung befand sich in der ehemaligen Krypta, deren Boden zu diesem Zweck abgetieft wurde. Wichtige Veränderungen betrafen die Deckengestaltung. Im Schiff wurde das hölzerne Tonnengewölbe eingezogen. Im Chor, der eine blaue Farbfassung und reiche Ornamentmalerei erhielt, entstand das heutige Kreuzgewölbe.
