Port, Bellevue

Eine römische Villa mit frühen Siedlungsspuren

SÉBASTIEN DÉNERVAUD

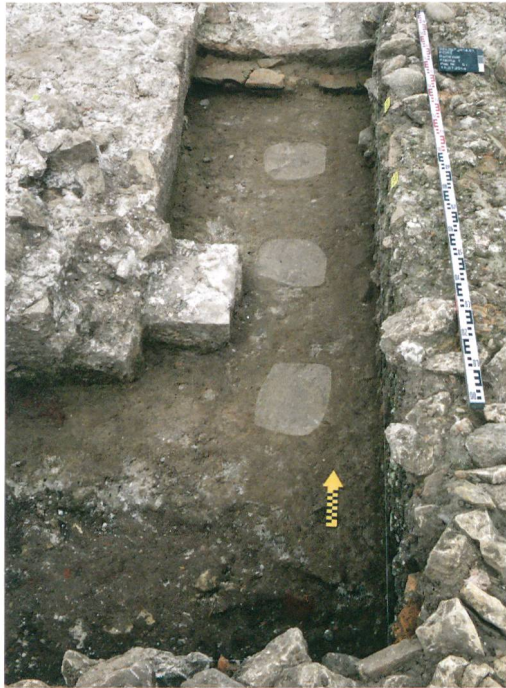
Abb. 2: Port, Bellevue. Die Sondierung im Apsisraum brachte Abdrücke (weisslich hervorgehoben) der Hypokaustpfeiler im Mörtelstrich zum Vorschein. Blick nach Norden.

welchem Reste eines Hypokausts entdeckt wurden (Abb. 1 und 2). Auf dem Mörtelstrich sind die Abdrücke von Hypokaustpfeilern zu erkennen. Südlich davon lag ein kleiner Raum, dessen Bodenrollierung erhalten war und in dem drei Fibeln gefunden wurden. Dieser Raum wird als Apodyterium, als Umkleieraum, interpretiert. In westlicher Richtung führt er zu einem Apsisraum, der mit hydraulischem Mörtel verputzt war. Es wird an dieser Stelle eine Badeanlage vermutet.

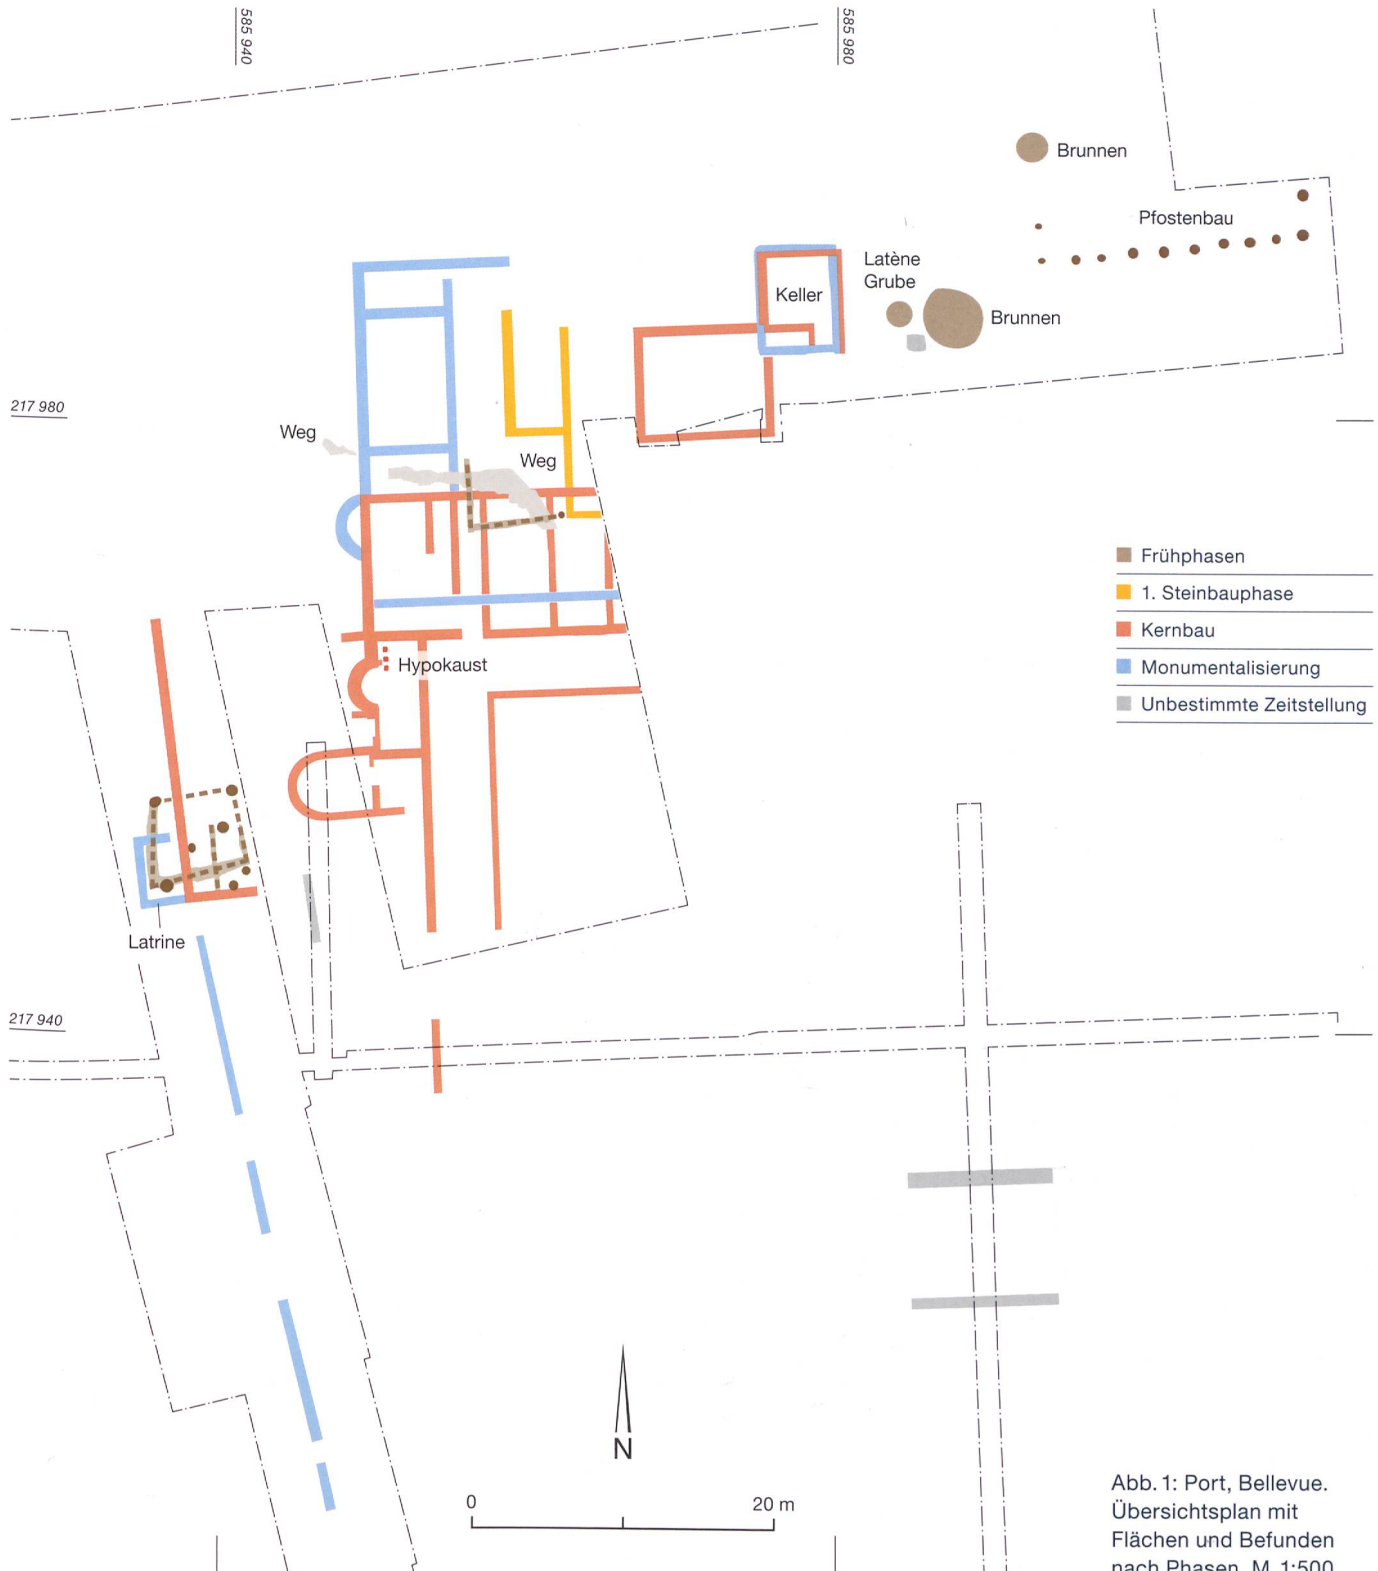
Abb. 1: Port, Bellevue. Übersichtsplan mit Flächen und Befunden nach Phasen. M. 1:500

Die ältesten Mauern (Abb. 1, orange) im Norden der Fläche können zurzeit noch keiner Bauphase zugeordnet werden, da die entscheidenden Anschlüsse noch nicht ausgegraben sind. Sie sind jedoch sicher älter als die Mauern eines Gebäudekomplexes des 1. Jahrhunderts n. Chr. (Abb. 1, rot): Auf ca. 13 × 9 m wurden Fundamente der Nordwestecke eines Peristyls mit Portikus freigelegt. Im Westen wie im Norden davon liegen mehrere Räume. Darunter ist besonders ein Raum mit Apsis zu erwähnen, in

Dieser Gebäudekomplex wurde gegen Ende des 1. und im Verlauf des 2. Jahrhunderts n. Chr. erweitert (blau). An die bestehenden Räume wurden gegen Norden weitere Mauern angebaut. Die Eingriffe waren zum Teil massiv. Eine weitere Apsis sowie grössere Zimmer sind im Grundriss zu erkennen und deuten

Unter den römischen Steinbauten fanden sich an einzelnen Stellen Reste von früheren Holzkonstruktionen. Aus Pfostengruben sowie kleineren und grösseren Gräben können im Westen unter der Latrine Grundrisse rekonstruiert werden (Abb. 1, braun).

Weiter im Osten liegt ein etwa 20 m langer Pfostenbau (Abb. 1) unmittelbar in der Nähe von zwei Brunnen. Aufgrund seiner gleichen Ausrichtung passt der Pfostenbau zu den Erdbefunden bei der Latrine und dem Hohlweg. Deshalb ist er in die frühe Römerzeit zu datieren.

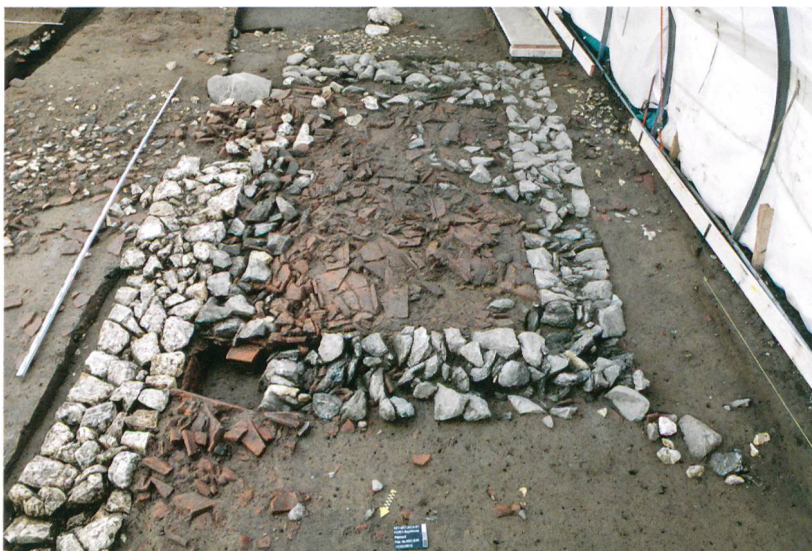
Abb. 5: Port, Bellevue. An Kalksteinmauer gebautes Latrinengebäude mit Ziegelplanie. Der Sammelkasten für organische Reste am Ende des mit Steinen verfüllten Latrinengrabens ist links im Vordergrund zu sehen. Blick nach Süden.

Das westlichste Gebäude wurde aussen an die Umfassungsmauer angebaut und kann als Latrine interpretiert werden (Abb. 1 und 5). Auch hier ist eine Mehrphasigkeit belegt. Südlich des Gebäudes wurde für den Bau der Latrine ein Kieselweg aufgegeben und durchbrochen. Eine Planie aus Ziegeln bildete die Bodenunterlage im Raum und überdeckte den Abwasserkanal. Er war einst in Holz gefasst, wie es die regelmässige Anordnung von Eisennägeln in der westlichen Kanalwand nahelegt. Der Kanal mündet im Norden in einen Kasten aus Leistenziegeln, wo sich der Detritus sammelte und wahrscheinlich als Kompost verwertet wurde.

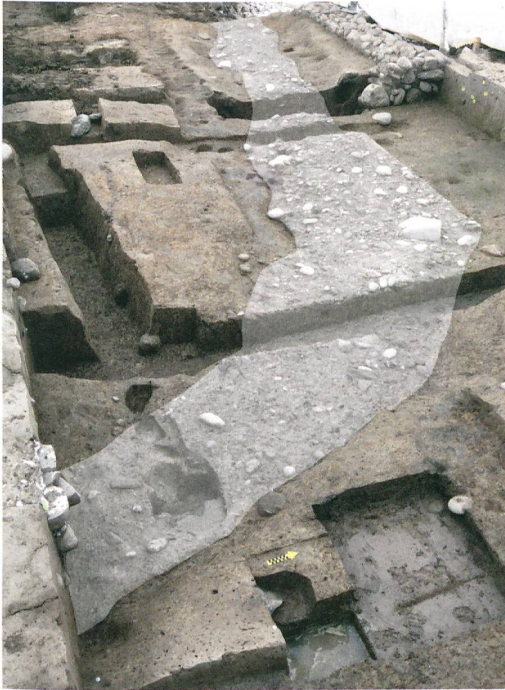
Abb. 6: Port, Bellevue. Mit Kies gepflasterter Hohlweg (hervorgehoben) und Gräben. Blick nach Nordwesten.

Auf einem mit Kies gepflasterten Hohlweg im Nordteil der Testfläche (Abb. 1 und 6) wurde aus Italien importierte Keramik gefunden, die in die erste Hälfte des 1. Jahrhunderts n. Chr. datiert.

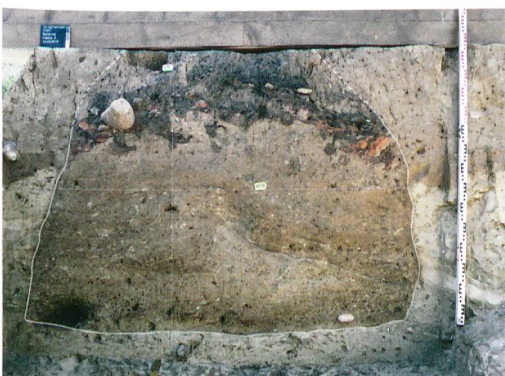
Abb. 7: Port, Bellevue. Schnitt durch den Brunnen mit Granitblock. Blick nach Westen.

In den nördlichen Brunnen hat man über mehreren Füllschichten aus römischer Zeit einen Granitblock eingesetzt (Abb. 7). Damit wurde der Schacht versiegelt und definitiv aufgegeben. Wie lange beide Brunnen bis zu ihrer Aufgabe in Gebrauch waren, ist unbekannt. Vielleicht stammen sie aus vorrömischen Siedlungsphasen und wurden erst in römischer Zeit aufgegeben. Dass das Areal bereits in vorrömischer Zeit besiedelt war, bezeugt eine glockenförmige Vorratsgrube aus der Latènezeit (Abb. 8). Die Radiokarbondatierungen weisen auf eine Nutzung der Grube im 4. Jahrhundert

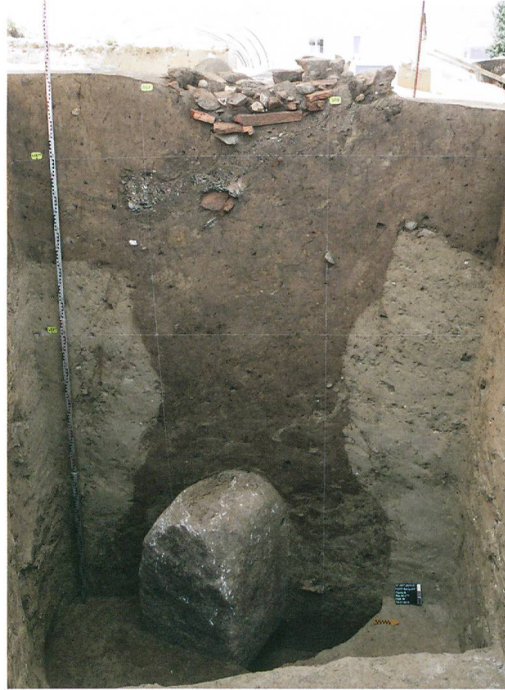
Abb. 8: Port, Bellevue. Schnitt durch die latènezeitliche Vorratsgrube (Ränder hervorgehoben). Blick nach Süden.
