# Trachselwald, Heimisbach, Vorder Giselguet 146

## Ein Kleinbauernhaus im Schatthang

KATHARINA KÖNIG UND PIERRE EICHENBERGER

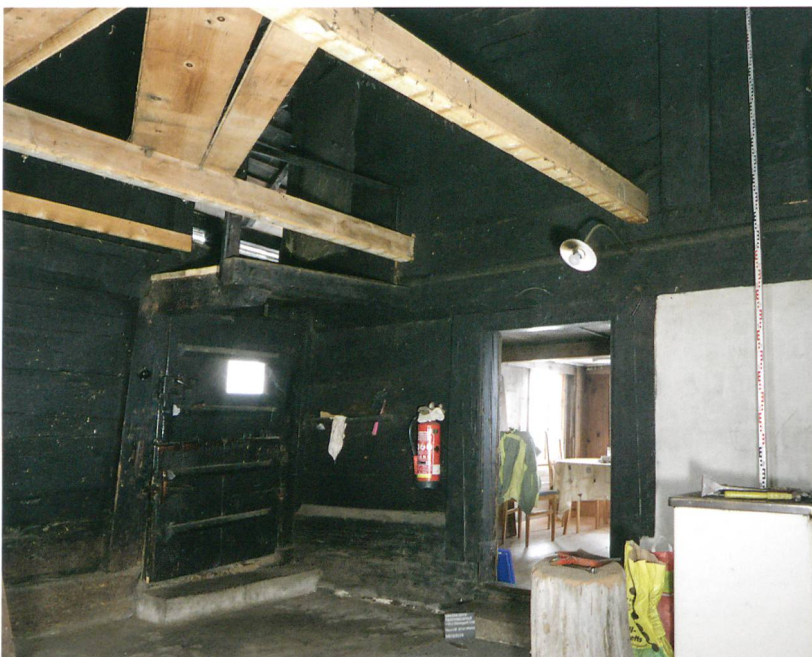
Abb. 2: Trachselwald, Vorder Giselguet 146. Ehemals lag die Verbindungstüre zwischen Stube und Küche stärker im Norden, dies ist noch an der Fase mit Abwurf im Rähm zu erkennen. Braun eingefärbt wurde die ungefähre Lage des Türständers. Mittig über dieser ehemaligen Stubentür ist die Jahreszahl eingeschnitten, zu lesen sind noch die Zahlen «170..» (rotes Viereck). Blick nach Osten.

Steinkellern. Eine unvollständige Bauinschrift und eine Reihe dendrochronologischer Daten zu Bauhölzern legen das Baujahr 1705/06 nahe (Abb. 2).
