Worb, Sunnehalde : neue Erkenntnisse zum römischen Gutshof

Autor(en): **Bacher, René / Amstutz, Marco**

Zeitschrift: **Archäologie Bern : Jahrbuch des Archäologischen Dienstes des Kantons Bern = Archéologie bernoise : annuaire du Service archéologique du canton de Berne**

Neue Erkenntnisse zum römischen Gutshof

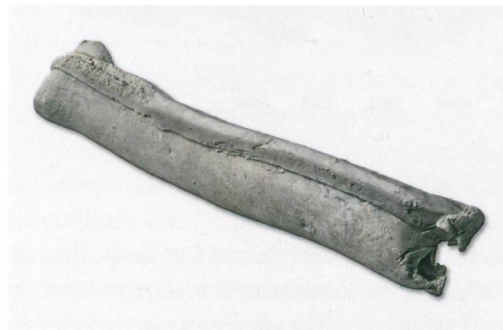
Abb. 7: Worb, Sunnhalde. Bleirohr aus der römischen Schuttschicht. Gesamtlänge 40,7 cm.

Die römischen Strukturen waren mit einer dicken Schicht von Brand- und Abbruchschutt überdeckt. Darin wurde ein römisches Leitungsrohr aus Blei gefunden (Abb. 7). Aus der Füllung des Leitungsgrabens zwischen den Häusern Neufeldstrasse 24 und 26 wurde beim Aushub ein Säulenfragment mit einer seitlichen Nut ausgegraben, welche zu einer Schrankenanlage gehören muss (Abb. 8).
