Worb, Sunnehalde : neue Erkenntnisse zum römischen Gutshof

Zeitschrift: **Archäologie Bern : Jahrbuch des Archäologischen Dienstes des Kantons Bern = Archéologie bernoise : annuaire du Service archéologique du canton de Berne**

Worb, Sunnhalde

Neue Erkenntnisse zum römischen Gutshof

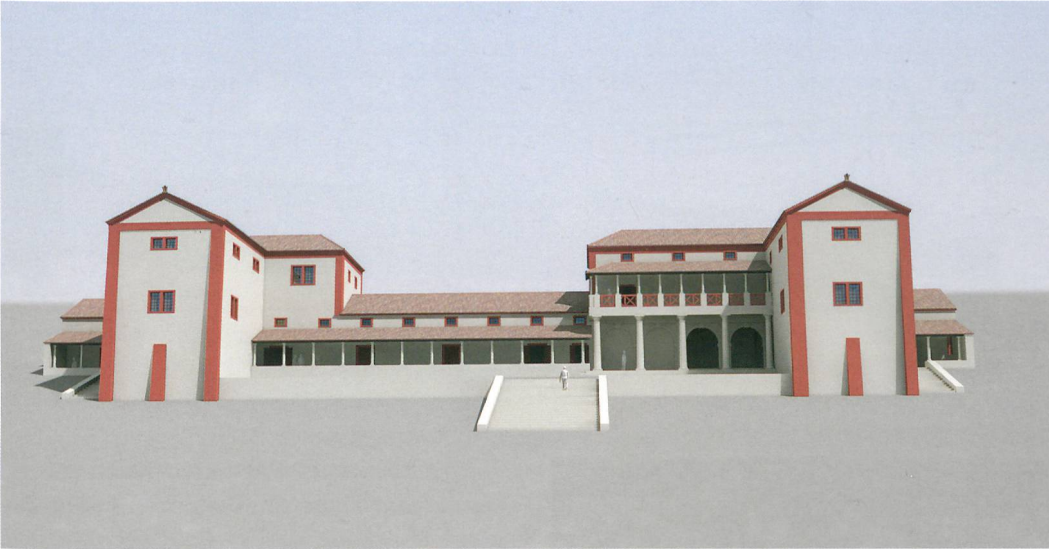
Abb. 3: Worb, Sunnhalde. Rekonstruktionsversuch des Hauptgebäudes. Blick nach Osten.

Nach dem neuen Rekonstruktionsversuch verbreitert sich die Fassadenfront der Villa um gut 13 m nach Süden. Bei der Rekonstruktion aus dem Jahr 1998 mass die Villa noch 62 m. Die neuen Erkenntnisse belegen nun ein Aussenmass von 75 m. Durch die Spiegelung der südlichen Umfassungsmauer ergibt sich eine Gesamtbreite der *pars urbana* von 100 m. Ausserdem ist anzunehmen, dass sich die Zugangstreppe mittig und im rechten Winkel zur Gebäudefassade befand.
