**Zeitschrift:** Archäologie Bern : Jahrbuch des Archäologischen Dienstes des Kantons Bern = Archéologie bernoise : annuaire du Service archéologique du canton de Berne

**Artikel:** Port, Bellevue : die Badeanlage einer römischer Villa

# Port, Bellevue

## Die Badeanlage einer römischen Villa

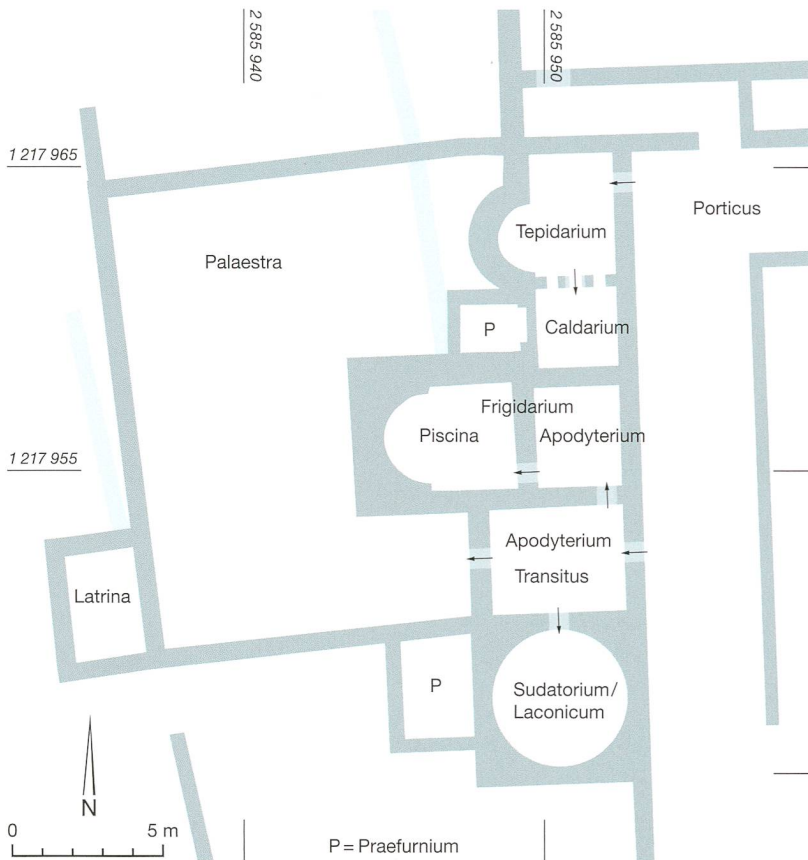
Abb. 2: Port, Bellevue. Grundriss der Badeanlage. M. 1:250.

20 × 20 m konnten die Grundrisse eines Badekomplexes mit Schwitzraum (*sudatorium*), Warm- und Kaltwasserbad (*caldarium* und *frigidarium*) sowie einem Hinterhof (*palaestra*) mit Latrine erfasst werden (Abb. 2). Die Badeanlage konnte in ihrer Gesamtheit erfasst werden. Wir behandeln nun die einzelnen Räume nach ihrer Funktion von Süden nach Norden.

Der Raum zwischen dem *sudatorium* und dem *frigidarium* (Abb. 2) diente einerseits als Umkleideraum und musste andererseits eine Funktion als *transitus* zwischen den Räumen sowie nach aussen erfüllt haben. Ein direkter Eingang vom östlich gelegenen Säulengang (*porticus*) ins

Zwischen der Umfassungsmauer und der Badeanlage konnte ein Hof abgegrenzt werden (Abb. 2). Zwei Mauern, die rechtwinklig an die im Westen gelegene Umfassungsmauer stiessen,

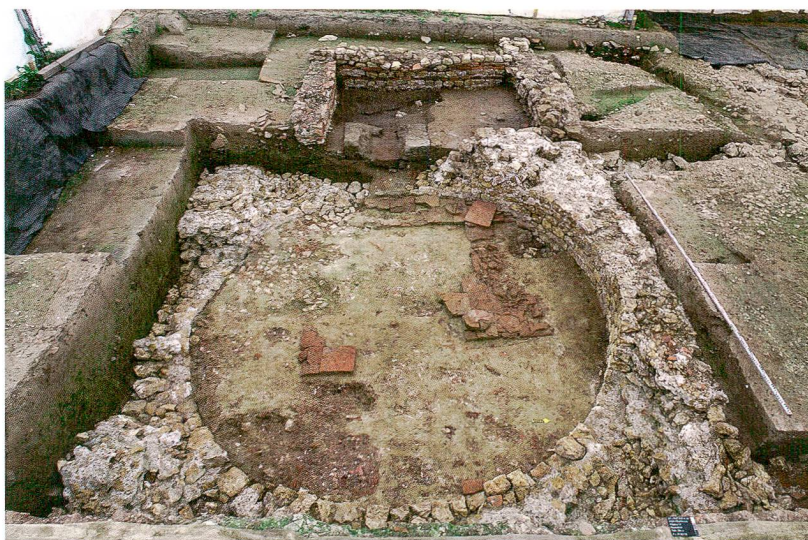
Abb. 3: Port, Bellevue. Sudatorium/laconicum im Vordergrund mit praefurnium im Hintergrund. Blick nach Westen.

runden Hypokaustpfeilern (*pilae*) waren noch zwei Basen *in situ* erhalten (Abb. 3).

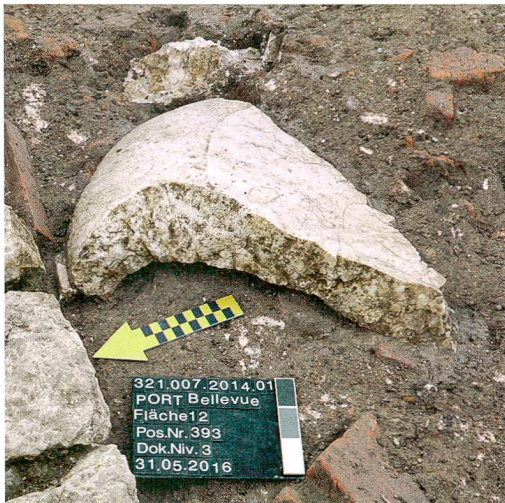
Abb. 5: Port, Bellevue. Das freigelegte Bruchstück des *labrum* aus einer Schuttschicht. Blick nach Osten.

Der kreisrunde Innengrundriss lässt auf eine spezielle Form des Dampfbades, ein *laconicum*, vom lateinischen *lacedaemonius* (Spartaner) schliessen. Es wurde so genannt, weil es die einzige bei den Spartanern akzeptierte Form eines warmen Bades war. Der runde Raum war mit grösster Wahrscheinlichkeit von einer Kuppel mit Rundfenster (*oculus*) überdeckt (Abb. 4 und 8), und in seiner Mitte befand sich ein flaches Becken mit Wasser (*labrum*), womit sich die Badenden besprengten. Ein Fragment des *labrums* wurde im Abbruchschutt gefunden (Abb. 5).

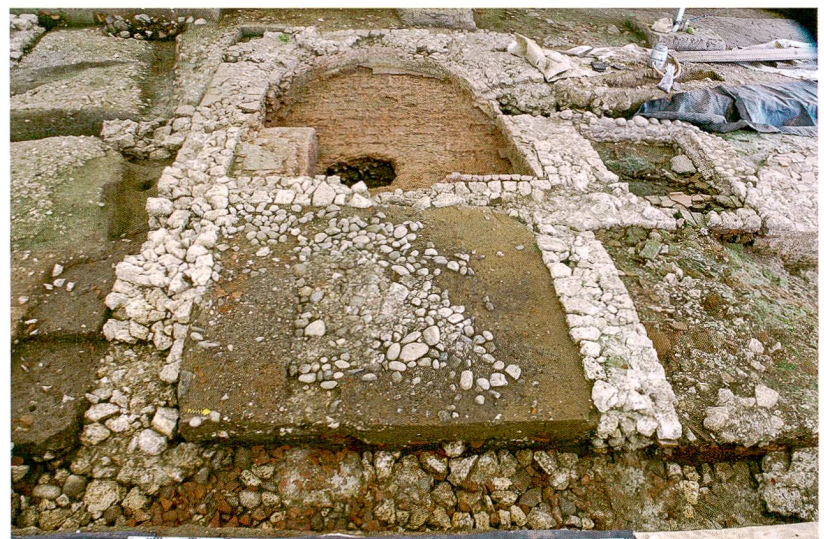
Abb. 6: Port, Bellevue. *Frigidarium*: der Umkleideraum mit erhaltener Bodenrollierung im Vordergrund und das Wasserbecken im Hintergrund. Blick nach Westen.

Das *frigidarium* bestand aus einem Vorraum, der als kleiner Umkleideraum (*apodyterium*) gedient hat, von dem man in eine *piscina*, ein 3 × 5 m grosses Becken mit einer Apsis im Westen, steigen konnte (Abb. 6).

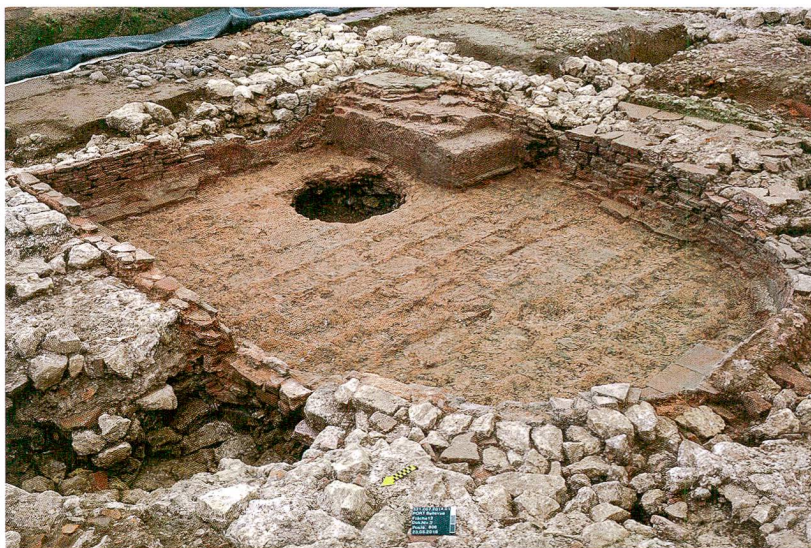
Abb. 7: Port, Bellevue. Die *piscina* mit abgestuftem Sockel zum Einstieg. Neben dem Sockel ist das Steinraubloch von der Plünderungsaktivität gut zu erkennen. Im Vordergrund links sieht man die runde Aussparung in der Mauer, durch die das Wasser des Beckens abfloss. Blick nach Südosten.

Die *piscina* lag auf einer starken Kalkbruchsteinrollierung. Auf dem Beckenboden waren über mehreren Lagen mit wasserdichtem Ziegelbruchmörtel gebrannte Tonplatten verlegt. Entlang der Beckenwand zog ein schmales, aus Ziegelfragmenten konstruiertes Mauerchen hoch. Dieses war ebenfalls mit wasserdichtem Ziegelbruchmörtel verputzt. An der Südostecke erlaubte ein abgestufter Sockel gleicher Bauweise einen bequemen Einstieg ins Bad (Abb. 7). In der Mitte der Nordmauer war auf der Höhe des Beckenbodens ein Durchlass erkennbar. Er er-

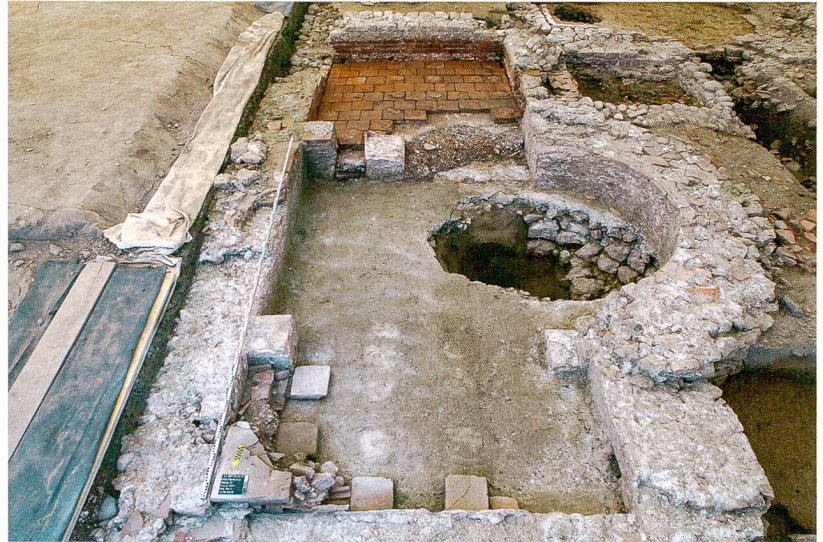
Abb. 9: Port, Bellevue. Rechteckiger Raum mit Apsis (*tepidarium*). Im Vordergrund liegen einige *pilae* noch auf dem Mörtelboden, in der Apsis ist ein Steinraubloch zu sehen. Im Hintergrund (*caldarium*) liegt hinter Tuffpfeilern ein Plattenboden. Blick nach Süden.

Der nördlichste Raum mit Hypokaust hatte einen rechteckigen Grundriss mit einer Apsis im Westen (Abb. 9). Besonders zu erwähnen ist der Südteil, er war durch eine Reihe von vier aus Tuff- und Kalksteinen gemauerten Pfeilern abgetrennt, wovon zwei noch aufgehend erhalten waren. Direkt westlich daran war ein *prae-furnium* angebaut. Von den Pfeilern aus zog ein Entwässerungskanal in nordwestliche Richtung unter der Apsis durch (Abb. 10), dann weiter hangabwärts, wo er an das Entwässerungssystem der *piscina* anschloss. Auf einer einlagigen Kalksteinrollierung lag im Nordteil ein weissgrauer Gussmörtelboden. Darauf lagen einzelne

quadratische *pilae* noch *in situ* und die Abdrücke der anderen waren noch gut zu erkennen (Abb. 9). An der Nordostecke, ausserhalb des Raums im *porticus*, lag ein Mörtelboden, der vermutlich als Schwelle den Eingang zu diesem Raum markierte.

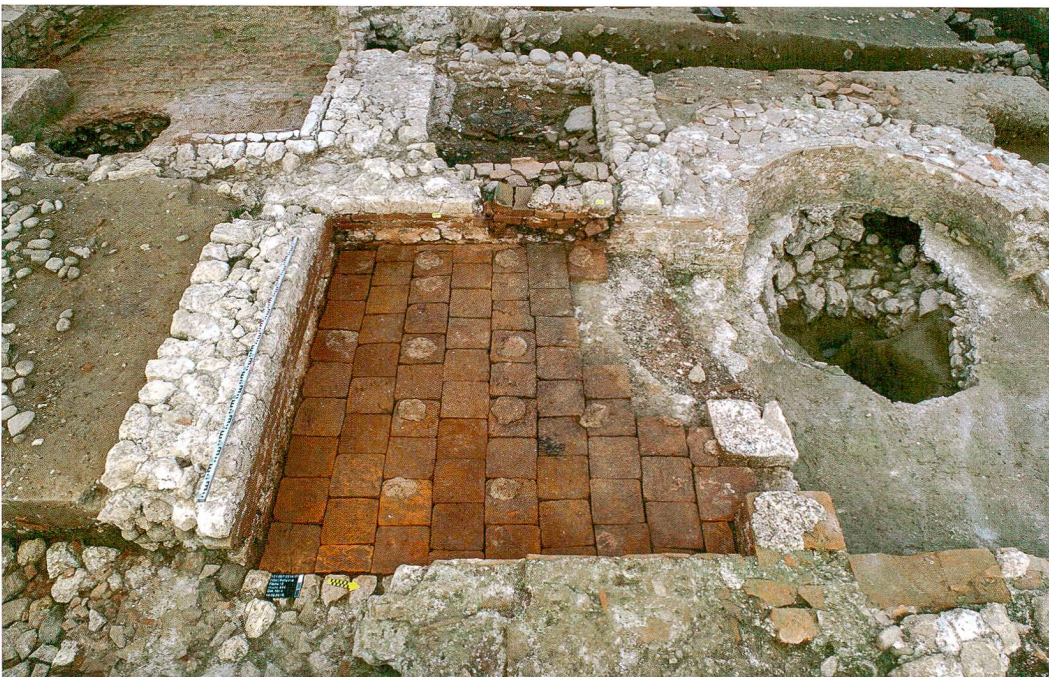
Abb. 10: Port, Bellevue. Detail des Plattenbodens im *caldarium* mit den Pfeilerabdrücken. Im Hintergrund das *praefurnium* und rechts beim Steinraubloch der Ausbruch unter der Apsis mit dem Entwässerungskanal. Blick nach Westen.

Nachdem das Gebäude verlassen worden war, zerfiel es mit der Zeit und wurde zu einer Ruine. Fest steht, dass die Gebäudereste seit ihrer Aufgabe bis heute fast vollständig ausgeplündert wurden. So wurde nicht nur das aufgehende Mauerwerk abgetragen. Gewisse Fundamente wurden bis auf ihre untersten Lagen ausgeräumt und diverse Böden, die mit gebrannten Tonplatten ausgelegt waren, komplett entfernt. Zudem zeugen tiefe Löcher, die durch die Böden hindurch gegraben wurden, von Sondierungen, welche die «Steinplünderer» vorgenommen haben, weil sie wiederverwendbares Baumaterial suchten (Abb. 6, 7, 9 und 10).
