Port, Bellevue : Abschluss der Grabungen im römischen Gebäudekomplex

Zeitschrift: **Archäologie Bern : Jahrbuch des Archäologischen Dienstes des Kantons Bern = Archéologie bernoise : annuaire du Service archéologique du canton de Berne**

Port, Bellevue

Abschluss der Grabungen im römischen Gebäudekomplex

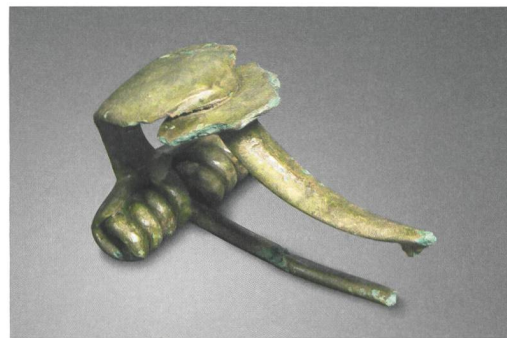
Abb. 1: Port, Bellevue. Kragenfibel, Bronze, erste Hälfte des 1. Jahrhunderts v. Chr. M. 1:1.

Kiesbelag des Weges lieferten C₁₄-Daten und belegen seine Nutzung im 1. Jahrhundert v. Chr. (Abb. 7, BE-3558, BE-7853.1). Dies weist auf Aktivitäten auf der Terrasse von Bellevue in den letzten Jahrzehnten vor oder in der unmittelbaren Frühzeit der römischen Einflussnahme auf das Schweizerische Mittelland hin. Ebenfalls in diesen Zeithorizont gehört eine Kragenfibel, welche leider als Streufund keinem Befund zugewiesen werden konnte (Abb. 1).

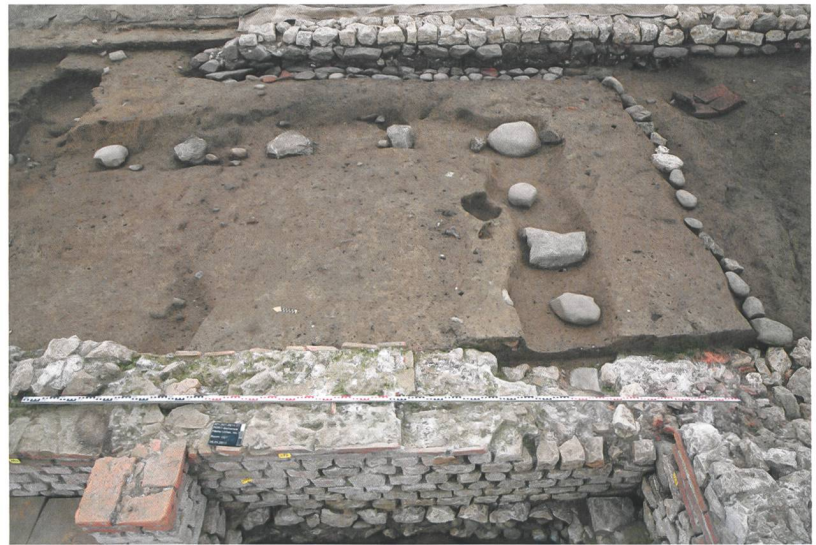
Abb. 3: Port, Bellevue. Fundamentgraben mit Lagersteinen des jüngeren Holzgebäudes. Die Baugruben der Steinbauten schneiden den Balkengraben. Blick nach Osten.

Anschliessend wurde das Gelände planiert und darüber neue Holzbauten errichtet. In diese Planie eingetieft fand sich ein flacher L-förmiger Graben, in welchem in regelmässigen Abständen Steinblöcke lagen (Abb. 3). Sie dienten als Auflager für die Schwellbalken eines Ständerbaus. Offensichtlich wurde hier nach der Auflassung der ersten Holzbauten ein weiteres Gebäude errichtet, dessen Bauweise sich deutlich von den Vorgängerbauten unterschied. Die Funktion des Gebäudes ist vorerst unbekannt.

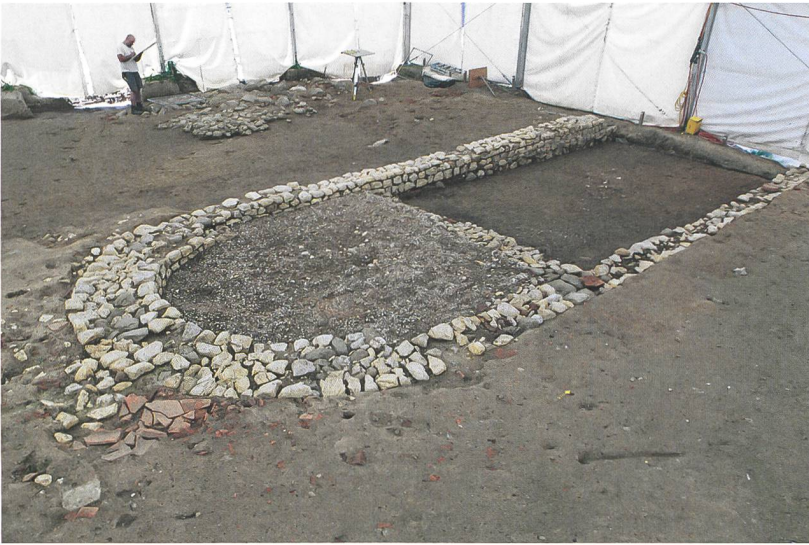
Abb. 4: Port, Bellevue. Südlicher Abschluss der Portikus mit Apsis. Die Reste des Mörtelbodens im Apsisraum sind gut zu erkennen. Blick nach Nordwesten.

Die Badeanlage sowie der Nordtrakt erfuhr wiederholt Umbauten und noch vor der Mitte des 2. Jahrhunderts erfolgte ein massiver Ausbau der Anlage (Abb. 2). Dabei wurden die Badeanlage sowie der Nordtrakt erweitert. Die Portikus wurde zu einem 4 m breiten, nun auch vor dem Nordtrakt verlaufenden Wandelgang vergrössert. In regelmässigen Abständen gefundene Eisennägel deuten darauf hin, dass die Portikus mit einem Holzboden ausgestattet war. Ihr Südende bildete eine mit einem Mörtelboden ausgestattete Apsis (Abb. 4).

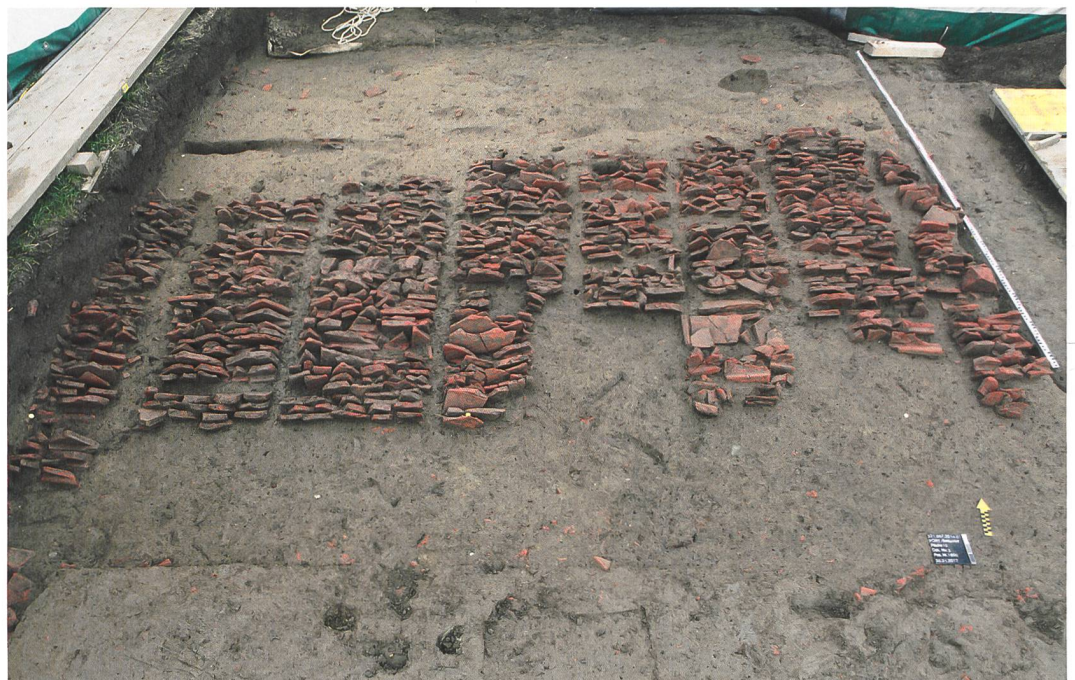
Abb. 5: Port Bellevue. Verstärzte Fachwerkwand mit Ausfachungen aus wiederverwendeten römischen Dachziegeln. Die Stellen, wo sich einst die nun zersetzten Ständer befanden, sind deutlich sichtbar. Blick nach Norden.

Der dem Nordtrakt vorgelagerte Arm der Portikus endete nun im Osten mit einem annähernd quadratischen, Risalit-ähnlichen Raum. Südlich davon konnten die Reste einer umgekippten Fachwerkwand dokumentiert werden (Abb. 5). Es dürfte sich um die verstürzte Südmauer jenes quadratischen Raumes handeln.
