Artikel: Steffisburg, Schulgässlie 24/26 : ein Bauernhaus des 16. Jahrhunderts

Steffisburg, Schulgässli 24/26

Ein Bauernhaus des 16. Jahrhunderts vom sogenannten Frutigtyp

VOLKER HERRMANN

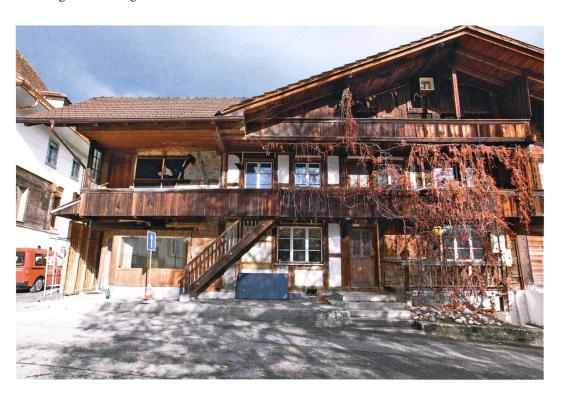
Am südlichen Rand des historischen Dorfkerns von Steffisburg hat sich östlich der Oberdorfstrasse ein mächtiges giebelständiges Bauernhaus aus dem 16. Jahrhundert erhalten. Der anstehende Umbau des westlichen Hausteils führte zu einer umfangreichen Baudokumentation. Besitzrechtlich geteilt worden ist das Haus vermutlich erst im 20. Jahrhundert. Für die westliche Haushälfte ergaben sich viele interessante Aufschlüsse zur Bau- und Nutzungsgeschichte. Umso bedauerlicher ist es, dass der Holzbau nicht erhalten werden konnte, sondern durch einen Neubau ersetzt werden musste. Die östliche Haushälfte konnte nur ausschnitthaft untersucht werden. Dort waren keine Sanierungsmassnahmen geplant (Abb. 1).

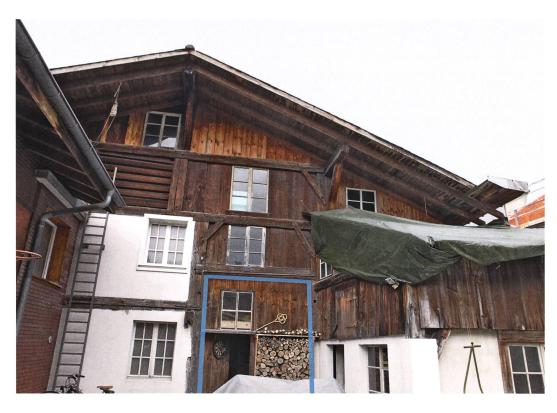
Abb. 3: Steffisburg, Schulgässli 26. Nördliche Rückfassade des westlichen Hausteils. Deutlich abzulesen ist die Struktur des Ursprungsbaus von 1569 mit der nachträglich ausgemauerten zweigeschossigen Rauchküche und dem westlich anschliessenden ehemaligen Hoftor der Ökonomie. Die unteren beiden Geschosse sind als Hochständerbau mit verblatteten Kopfbändern konstruiert.

An der Hofseite lässt sich die ehemalige Rauchküche deutlich ablesen (Abb. 3 und 4). Sie reicht über zwei Geschosse und endet im Dachraum mit einer Gimmwand, durch die der Rauch der Herdstelle an der Rückseite des Gebäu-

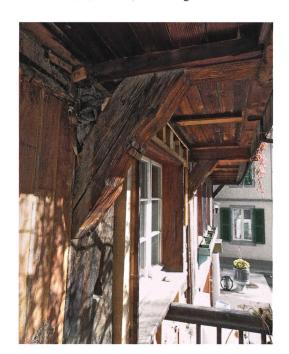
Abb. 6: Steffisburg, Schulgässli 26. Profilierter Bug der unteren Frontlaube vermutlich des Ursprungsbaus von 1569. Sie wurde beim Stubenumbau im 17. Jahrhundert neu an der jetzigen Stelle eingebaut.

der mehrfach erneuerten Frontlaube erhalten (Abb. 6). In dem von der Laube aus erschlossenen Gaden im ersten Obergeschoss lagen die Schlafkammern.

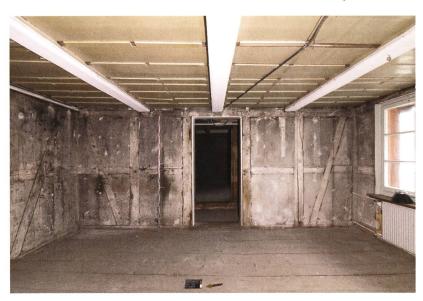
Abb. 8: Steffisburg, Schulgässli 26. Wohnstube im Erdgeschoss. Entstanden ist sie um 1841/42 beim Einbau der Etagenwohnungen in den ehemaligen seitlichen Ökonomieteil. Charakteristisch ist das Riegelfachwerk mit wandhohen Streben. Blick nach Osten mit der Türe zum Korridor.

Wirft man einen Blick in die Räume des im 19. Jahrhundert zu Etagenwohnungen umgeformten Ökonomieteils, fallen dort weitere Besonderheiten auf. Es überrascht auch hier die uneinheitliche Konstruktion und Gestaltung der Wände. Neben schlichtem Sichtfachwerk mit teils wandhohen Streben und einem farbigen Walzendekor finden sich auch altertümlich gefaste und hellgrau lackierte Decken- und Rähmbalken sowie Bohlenwände. Laut Dendrodaten sind diese im 19. Jahrhundert zusammen mit den Riegwänden in alter Manier gefertigt und eingebaut worden (Abb. 8). Die mittelalterliche Bohlenbautradition wird hier bis über die Mitte des 19. Jahrhunderts fortgesetzt.
