Utzenstorf, Schloss Landshut : doch jünger als gedacht: Neues zur Baugeschichte zum Wasserschloss Landshut

Utzenstorf, Schloss Landshut

Doch jünger als gedacht: Neues zur Baugeschichte zum Wasserschloss Landshut

Jonathan Frey und Marco Amstutz

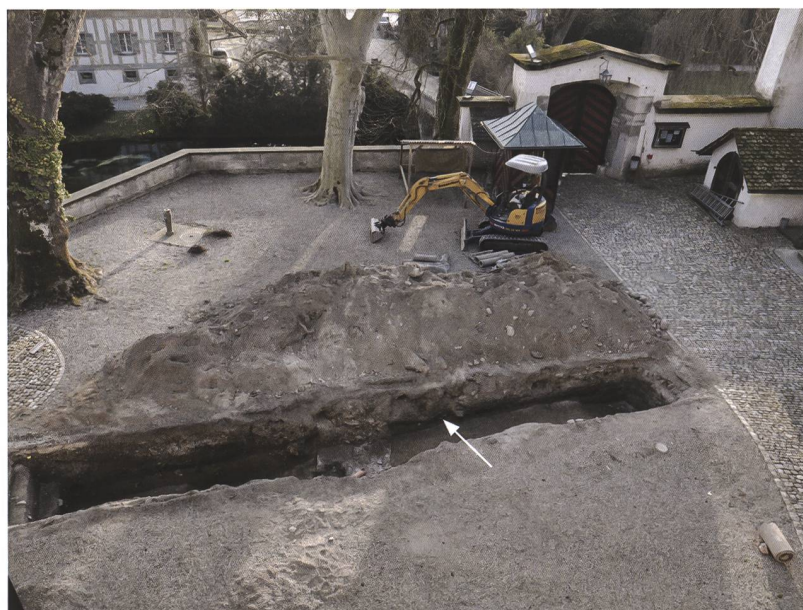
1 Utzenstorf, Schloss Landshut. Sondierschnitt im heutigen Innenhof. Zuunterst im Profil die 4horizontal verlaufende schwarze Kulturschicht von Phase 1 (Pfeil). Blick nach Osten.

Eine Sondierung auf der Suche nach alten Leitungen des Hofbrunnens bot Gelegenheit, Erkenntnisse zur ältesten Burganlage und deren Datierung zu gewinnen und zudem die Frage zu klären, ob es im heutigen Innenhof einst Gebäude gegeben hatte – ein Teil der Forschung vermutet einen zentralen Burgturm. Die Sondierung wurde quer über die Freifläche des heutigen Innenhofs des Schlosses angelegt (Abb. 1). Sie war 15 m lang, 1,5 m breit und reichte bis auf den gewachsenen Boden in die Tiefe. In den beiden Profilen zeigte sich ein einheitlicher Schichtaufbau. Der anstehende Felsensand, welcher eine horizontale Ebene bildet, wurde vermutlich künstlich

begradigt. Direkt darüber folgt eine gut 10 cm mächtige Kulturschicht, deren Oberkante auf etwa 474,10 m ü. M. liegt. Es gibt keine Hinweise auf ein mittelalterliches Gebäude, das einst mitten im Hof gestanden haben könnte, geschweige denn auf einen Turm. Im Gegenteil, das Fehlen von Fundamenten, Ausbruchsgruben und die Tatsache, dass die unterste Kulturschicht und der gewachsene Boden nur rund 1 m unter dem aktuellen Hofniveau liegen und ungestört horizontal verlaufen, schliesst die Existenz eines solchen Gebäudes aus. Es müsste Spuren hinterlassen haben.

Die genannte Kulturschicht datiert aufgrund der Radiokarbondatierung mit 95,4%iger Wahrscheinlichkeit in die Zeit von 1161 bis 1266 (cal. 2σ, BE-13402 869 ±16 BP, BE-13403 958 ±16 BP, BE-13404 826 ±16 BP). Daraus kann man schliessen, dass die Burg Landshut nicht, wie bisher angenommen, bereits im 10./11. Jahrhundert entstanden ist, sondern erst während der Burgenbauwelle des 12./13. Jahrhunderts. Die Kulturschicht ist der älteste bisher nachweisbare Siedlungsrest im Bereich des Schlosses (Abb. 1, Phase 1).

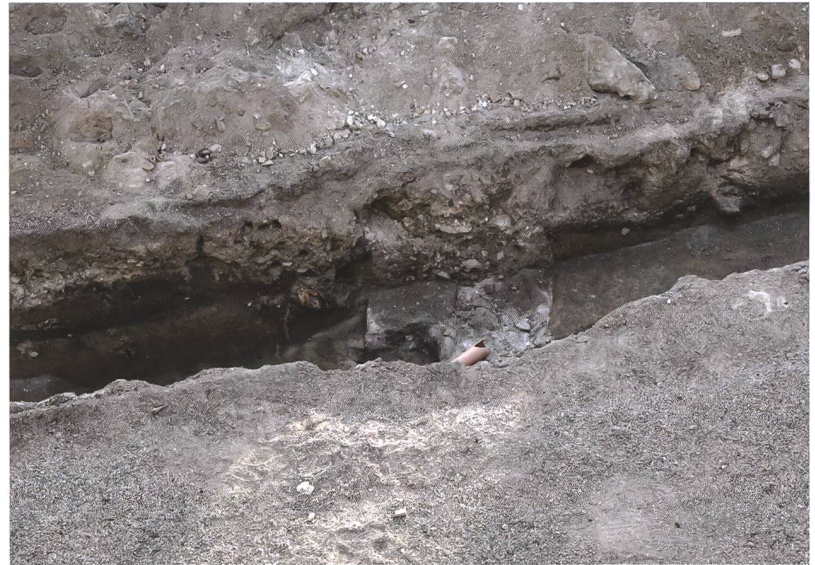
2 Utzenstorf, Schloss Landshut, Blick auf das in der Mitte der Sondierung freigelegte Punktfundament zum wohl in der Barockzeit errichteten Kornhaus. Blick nach Osten.

Zwar trat in der Sondierung tatsächlich ein Fundamentmauerwerk zutage, es durchschlägt aber die genannten älteren Schichten und ist als gut 1,4 × 1,5 m messendes Punktfundament

anzusprechen (Abb. 2). Der verwendete feinkörnige Mauer Mörtel lässt es in die Barockzeit datieren. Es dürfte zu einem Ost-West-ausgerichteten Gebäude gehören, dessen Hoffassade im Erdgeschoss aus Arkadenbögen bestand und von denen einer der Pfeiler auf dem Punktfundament ruhte. Wahrscheinlich handelt es sich um das aus Schrift- und Bildquellen bekannte nördliche Kornhaus, das bis ins frühe 19. Jahrhundert im Nordbereich des heutigen Hofes stand und dann ersatzlos abgebrochen wurde.

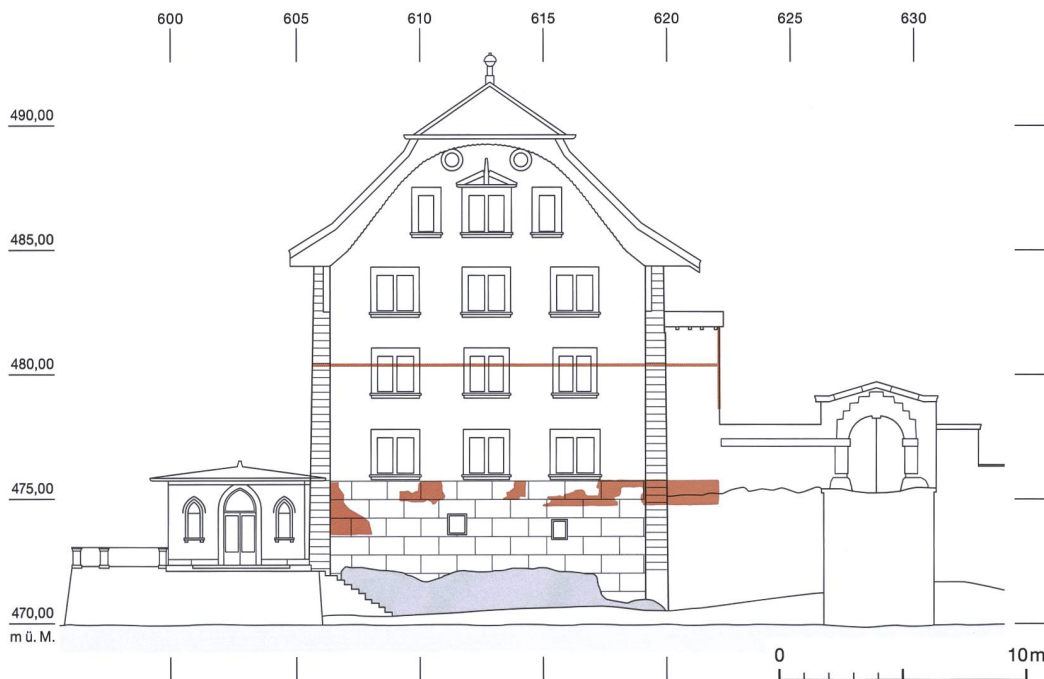
3 Utzenstorf, Schloss Landshut. Ostfassade. Rot: Mauerwerk der Phase 2 (s. Abb. 3) mit horizontal verlaufendem Absatz auf Höhe des ersten Obergeschosses. Blick nach Westen. M. 1:300.

Die zweite Gelegenheit für eine Untersuchung ergab sich 2021 anlässlich der Sanierung der Ostfassade des südöstlichen Baukörpers (Abb. 3). Dabei konnte zusammen mit der Denkmalpflege das unter verschiedenen historischen und modernen Verputzschichten liegende Mauerwerk untersucht werden.

Über der gesamten Breite der Ostfassade wurde auf der Höhe des Kellers, des Erdgeschosses und des ersten Obergeschosses ein lagiges Mauerwerk aus sauber zugehauenen Tuffsteinquadern gefasst (Abb. 3–6, Phase 2). Diese besaßen eine glatte Oberfläche und waren wohl bereits bauzeitlich mit einem deckenden Verputz versehen, der aber nicht sicher identifiziert werden konnte. Gerüsthebellöcher im Bereich des Kellers und des Erdgeschosses weisen die beim Burgenbau im Spätmittelalter üblichen vertikalen Abstände von etwa 1,2 m auf (Abb. 4,

Ein durchgehender Rücksprung im Kopfbereich des ersten Obergeschosses ist ebenfalls bautechnischer Natur, steht doch das Mauerwerk ober- und unterhalb des Rücksprungs im Verband (Abb. 3). Direkt unterhalb der Fenster des heutigen Erdgeschosses konnten zwei Fensteröffnungen gefasst werden: Die eine wies ein breit gefasstes Gewände aus Tuff, die andere einen Pfosten aus Sandstein auf (Abb. 4,17.23, Abb. 6). Das Tuffsteinmauerwerk besaß eine Länge von mindestens 17 m und eine Höhe von mindestens 10 m. Die beiden Fensteröffnungen und die Lage des Mauerwerks könnten auf einen Palas hinweisen. Mit einem mutmasslich vorhandenen deckenden und gekalkten Ver-
