Band: - (2022)

Zollikofen, Schloss Reichenbach

Der Einsturz der Aaremauer und dendrochronologische Untersuchungen lösen ein baugeschichtliches Problem

Jürg Schweizer und Leta Büchi

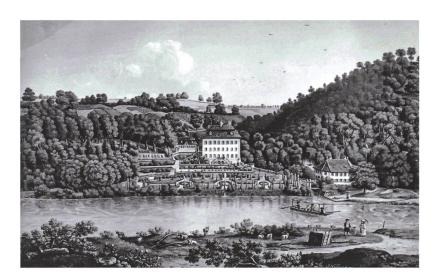
7 Zollikofen, Schloss Reichenbach. Gouacheansicht von 1781 von Johann Niklaus Schiel. Privatbesitz.

Mit dem Nachweis, dass es sich um die alte Schlossgartenmauer handelt, ist eine wichtige Voraussetzung geschaffen worden, den terrassierten, einstmals überaus prächtigen barocken Garten des Schlosses Reichenbach (Abb. 7) in
